LPSVSEDEEML004861

## Zustandsbericht

**TÜV SÜD Auto Service GmbH**  
Römeräcker 1  
76351 Linkenheim - Hochstetten

Inspection date: 1 Jul 2026  
**Protocol number:** 46249278  
Delivery date: 1 Jul 2026

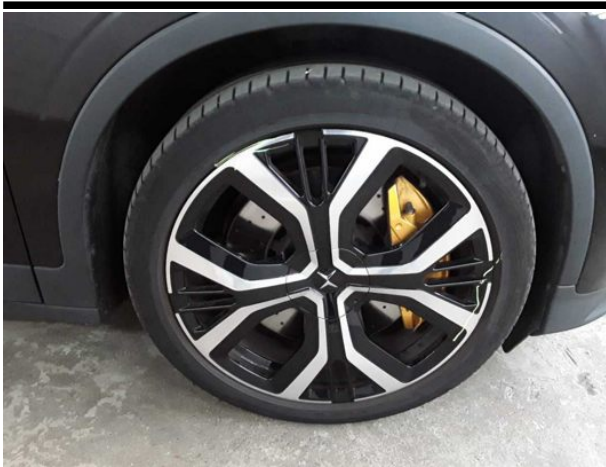
**Figure 13:** Mounted tyres

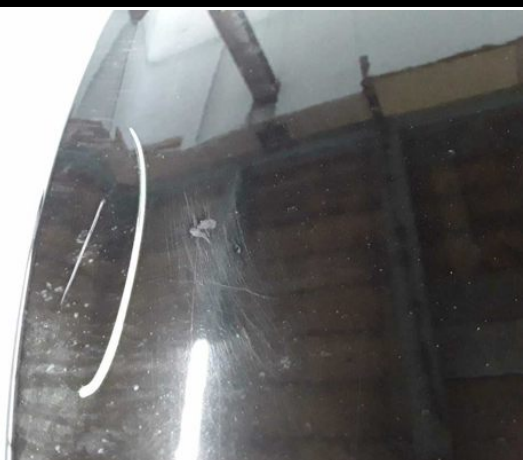
| No. | Component group | Description |
|---|---|---|
| 11 | Boot lid / rear door | Boot lid - Scratch(es) - Paint |

**Damage #11:** Boot lid / rear door: Boot lid - Scratch(es) - Paint

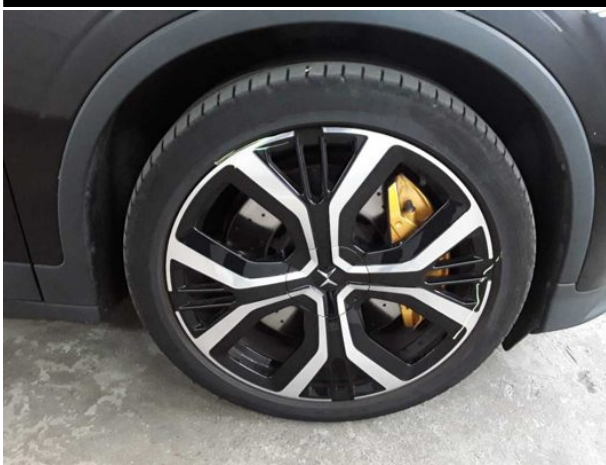
**Abbildung 13: Montierte Bereifung**

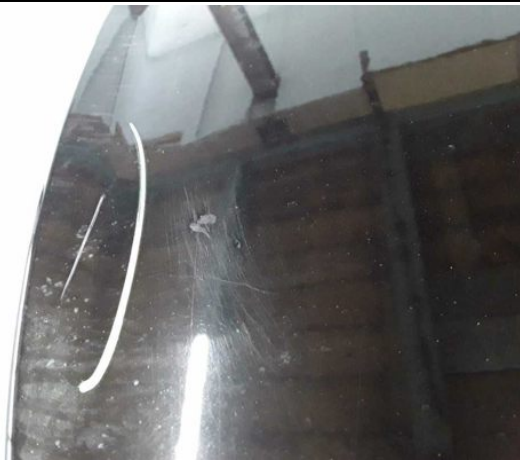
**Beschädigung #11:** Heckklappe/-tür: Heckklappe - Kratzer - lackieren
