# Gutachten

<b>Betreff</b>	[REDACTED]
<b>Auftrag durch</b>	[REDACTED] [REDACTED] [REDACTED]
<b>Besichtigungsdatum / Ort</b>	19.05.2026
<b>Fahrzeugart</b>	Transporter
<b>Hersteller</b>	Mercedes-Benz
<b>Modell / Verkaufsbezeichnung</b>	Vito 110 CDI Kasten Lang
<b>Schlüssel-Nummern HSN / TSN</b>	2222 BDX 01783
<b>Fahrzeug-Identnummer</b>	W1VVJBEZ3S4411323
<b>Anzahl Besitzer</b>	1
<b>Erstzulassung</b>	31.05.2024
<b>Nächste HU</b>	05/2026
<b>Fahrzeug Dokumente</b>	Zum Zeitpunkt der Besichtigung lagen die Zulassungsbescheinigung Teil 1 (Schein) sowie die Zulassungsbescheinigung Teil 2 (Brief) vor. (Kopie) ZB Teil 1 (Schein) nicht entgegen genommen
<b>Nummer ZB2</b>	HE674600
<b>Fahrzeug Kennzeichen</b>	Kennzeichen nicht entgegen genommen
<b>Laufleistung</b>	164.675 km / abgelesen
<b>Farbe / Farbcode</b>	7103 schwarzgrau
<b>Antriebsart</b>	Heckantrieb
<b>Kraftstoffart</b>	Diesel
<b>Hubraum / Leistung</b>	1.950 ccm/ 75 kW
<b>Zylinder / Schadstoffklasse</b>	4 / EURO6;WLTP;EA;PI/CI;M, N1, N2

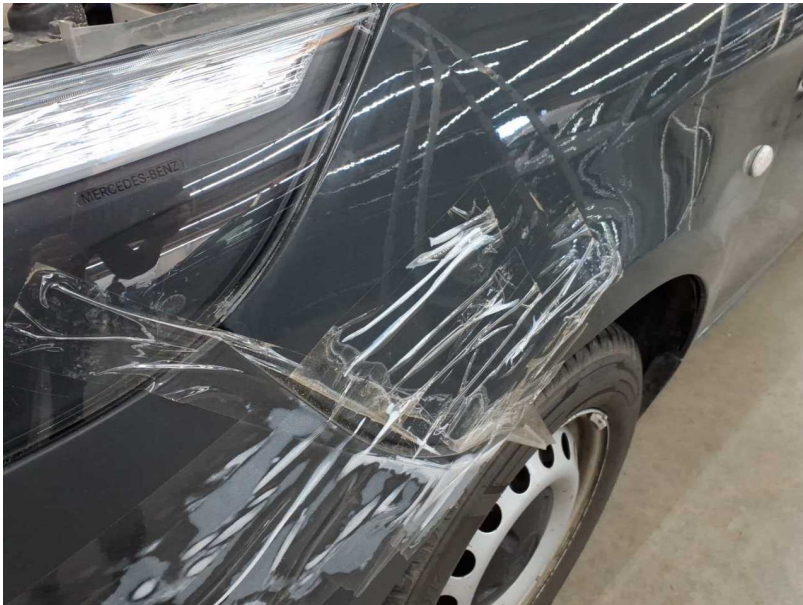
**Unfall 1:** Aufbau, Front, Heck, Seite links, Seite rechts, Unterboden

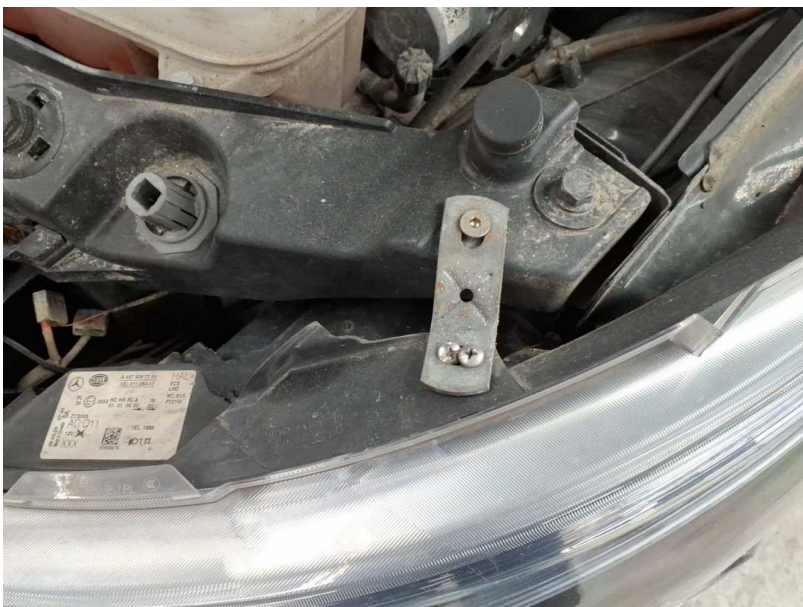
**Unfall 1:** Aufbau, Front, Heck, Seite links, Seite rechts, Unterboden

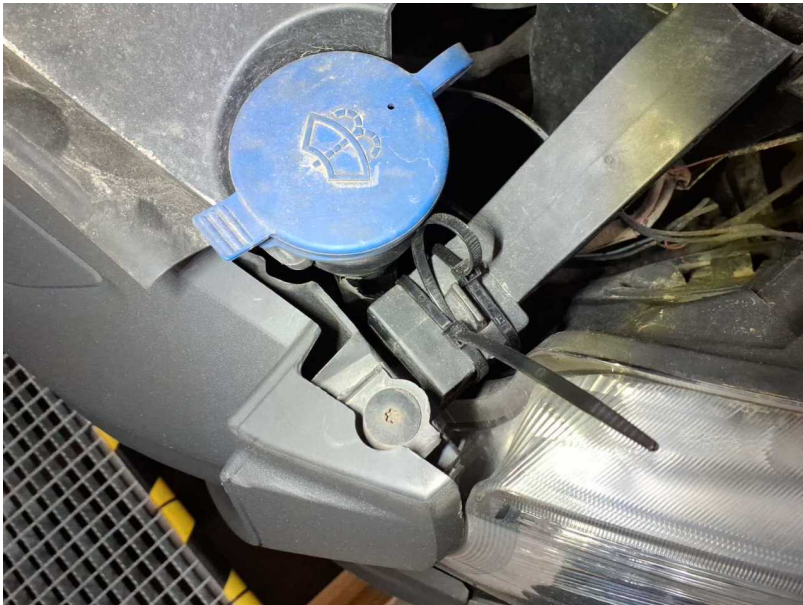
Unfall 1: Aufbau, Front, Heck, Seite links, Seite rechts, Unterboden

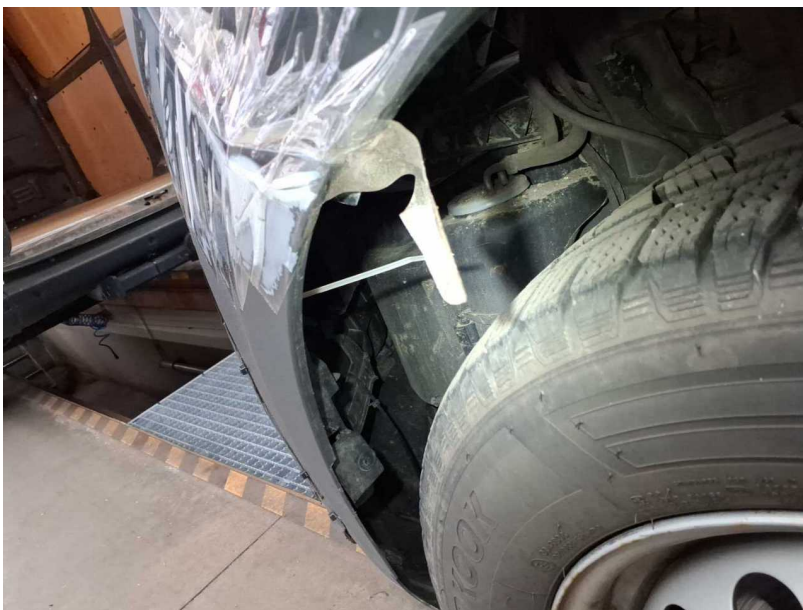
Unfall 1: Aufbau, Front, Heck, Seite links, Seite rechts, Unterboden

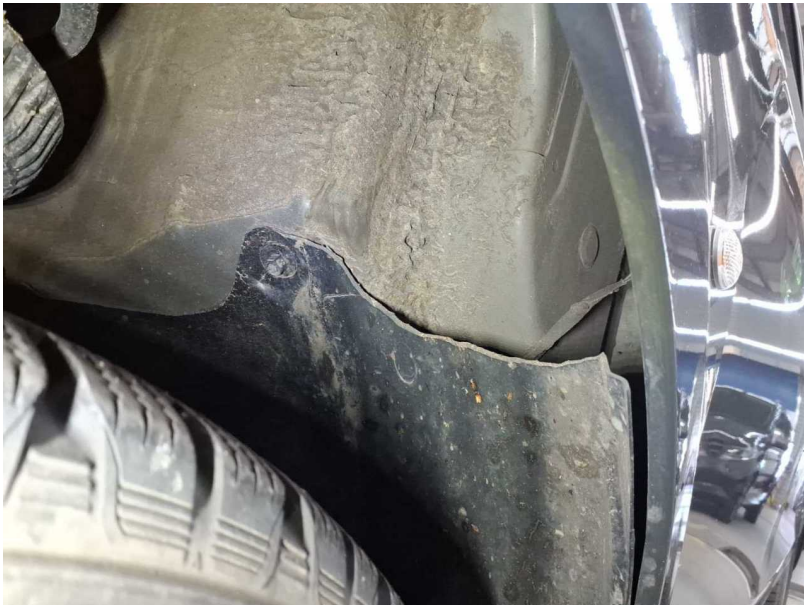
**Unfall 1:** Aufbau, Front, Heck, Seite links, Seite rechts, Unterboden

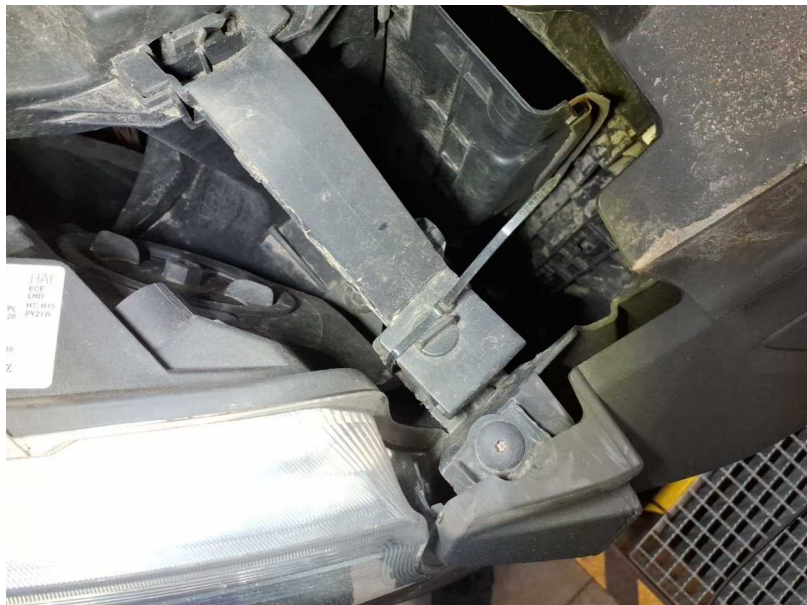
**Unfall 1:** Aufbau, Front, Heck, Seite links, Seite rechts, Unterboden

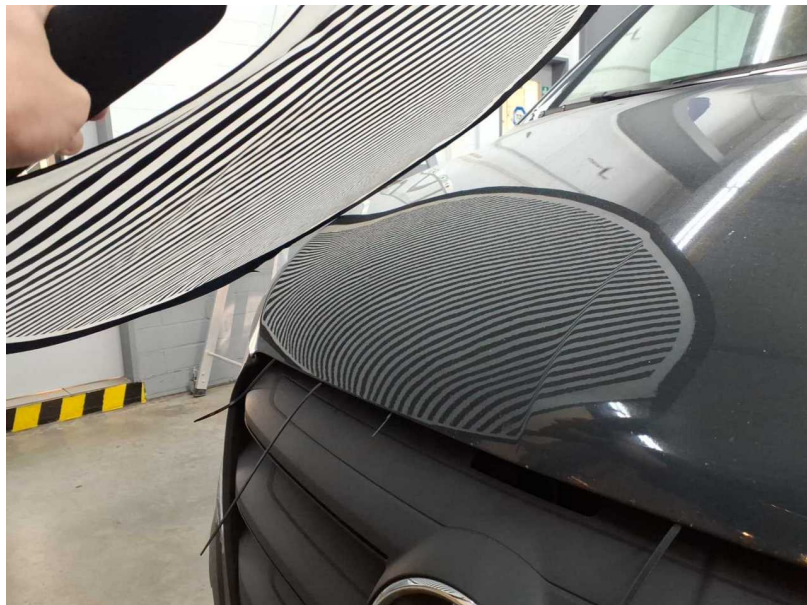
**Unfall 1:** Aufbau, Front, Heck, Seite links, Seite rechts, Unterboden

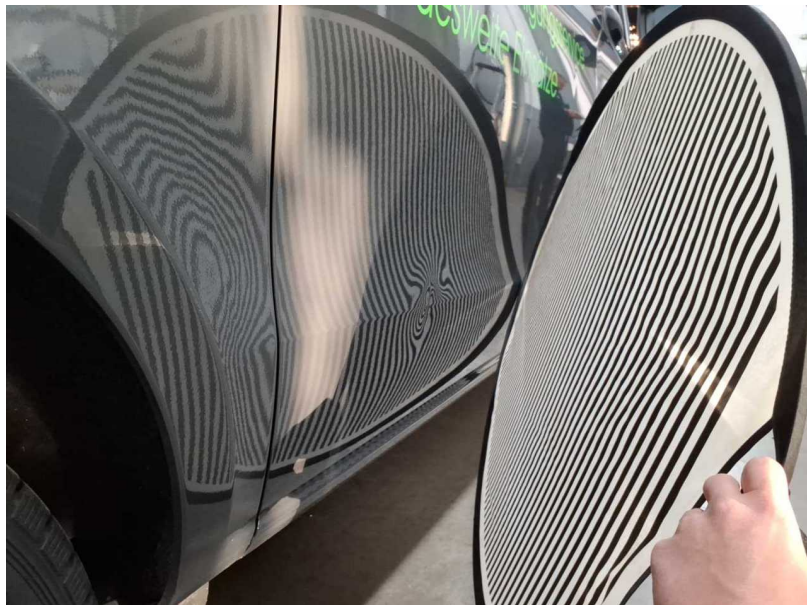
Unfall 1: Aufbau, Front, Heck, Seite links, Seite rechts, Unterboden

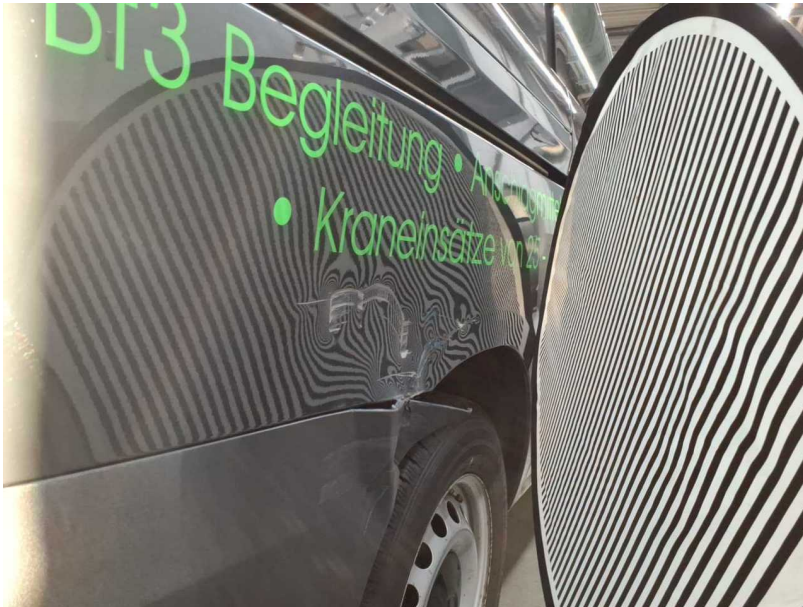
Unfall 1: Aufbau, Front, Heck, Seite links, Seite rechts, Unterboden

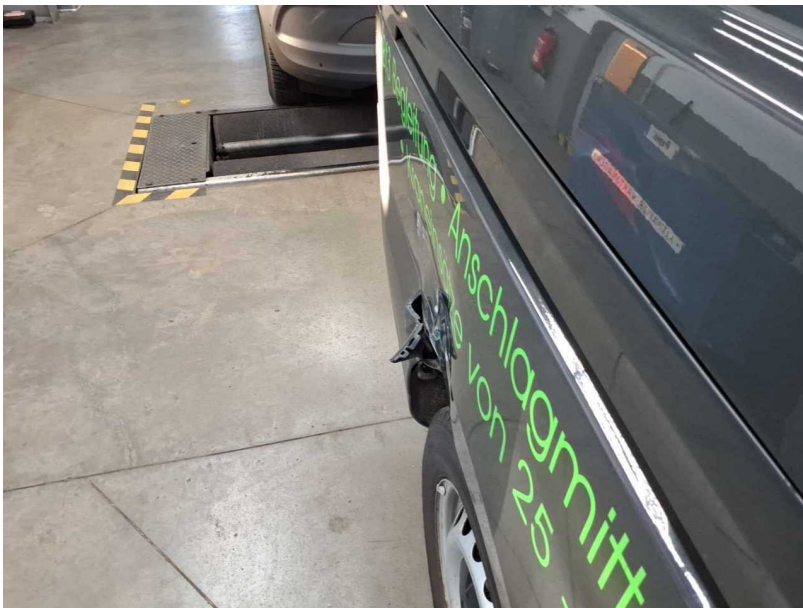
Unfall 1: Aufbau, Front, Heck, Seite links, Seite rechts, Unterboden

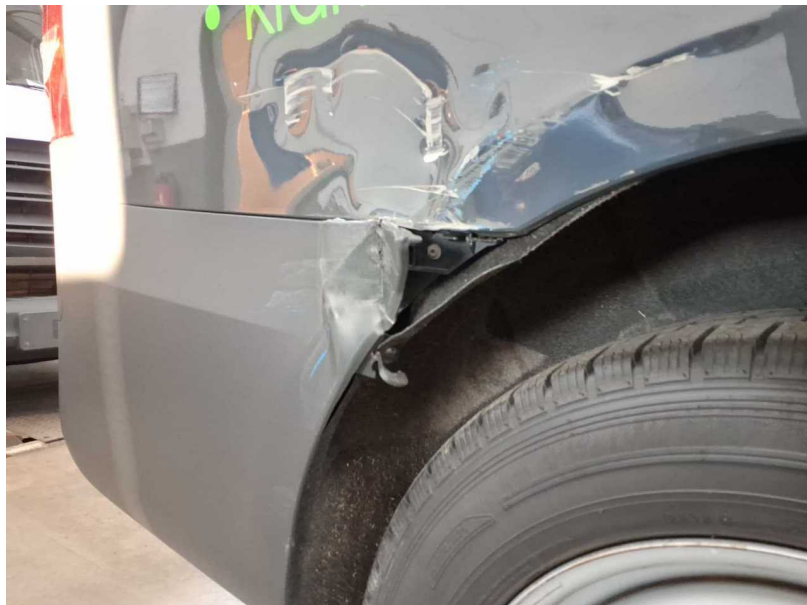
**Unfall 1:** Aufbau, Front, Heck, Seite links, Seite rechts, Unterboden

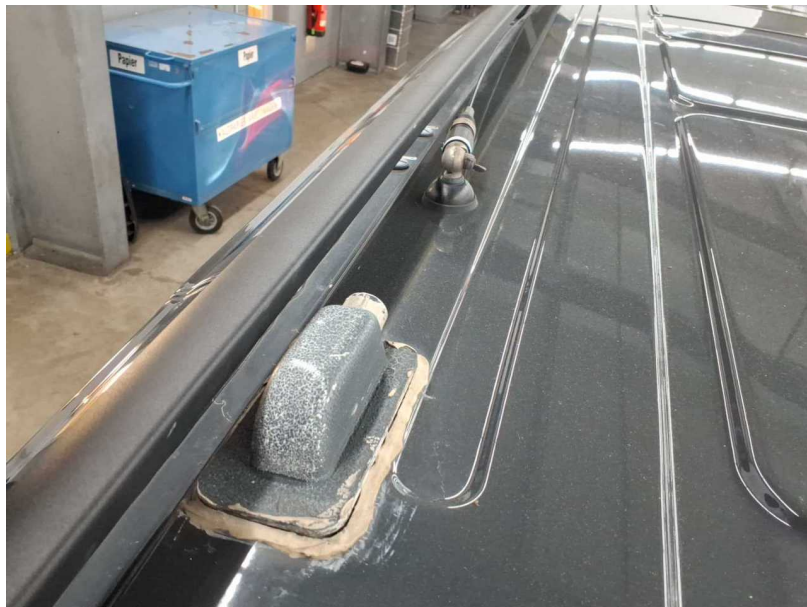
**Unfall 1:** Aufbau, Front, Heck, Seite links, Seite rechts, Unterboden

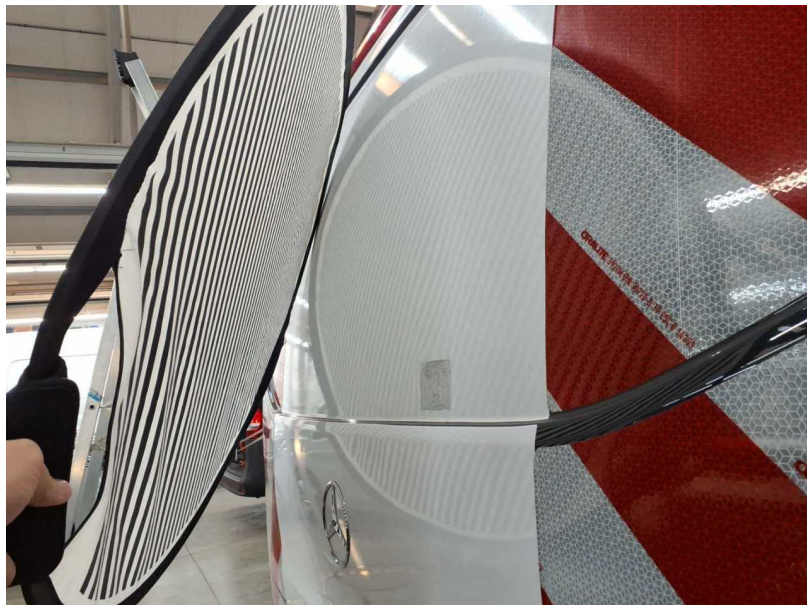
Unfall 1: Aufbau, Front, Heck, Seite links, Seite rechts, Unterboden

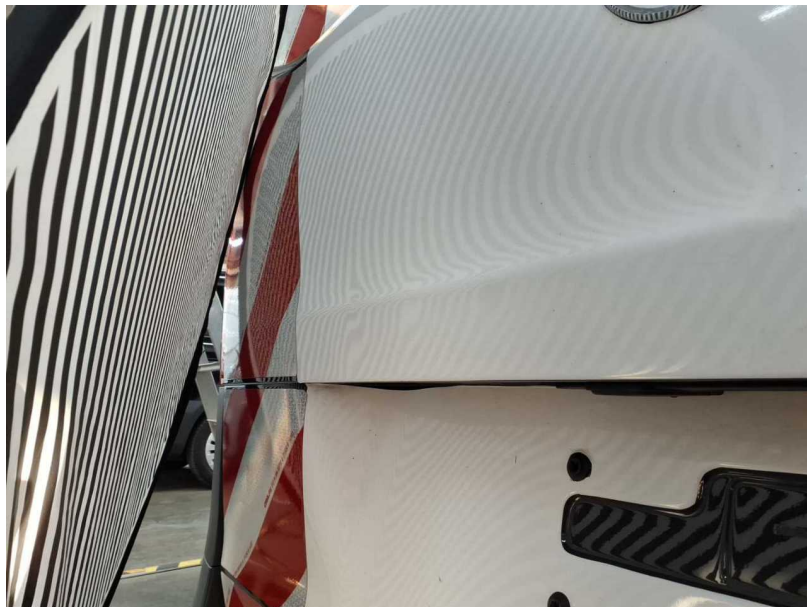
Unfall 1: Aufbau, Front, Heck, Seite links, Seite rechts, Unterboden

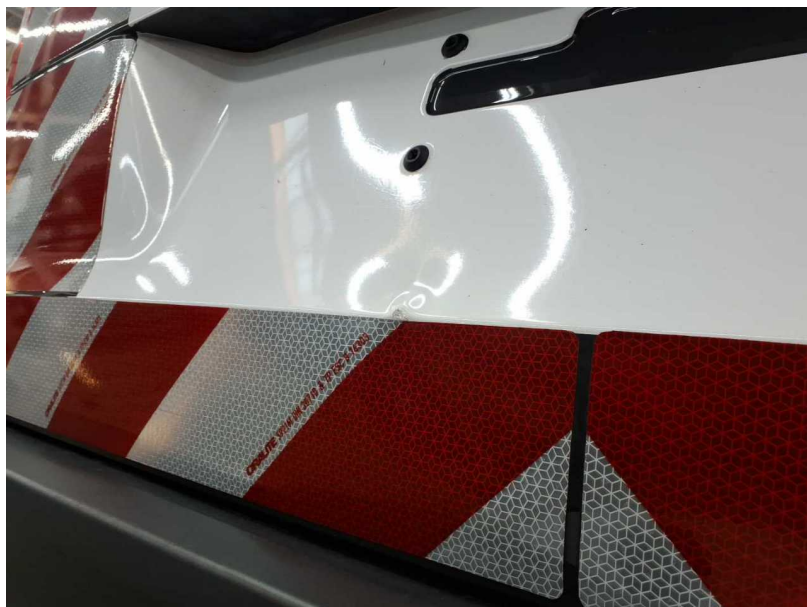
Unfall 1: Aufbau, Front, Heck, Seite links, Seite rechts, Unterboden

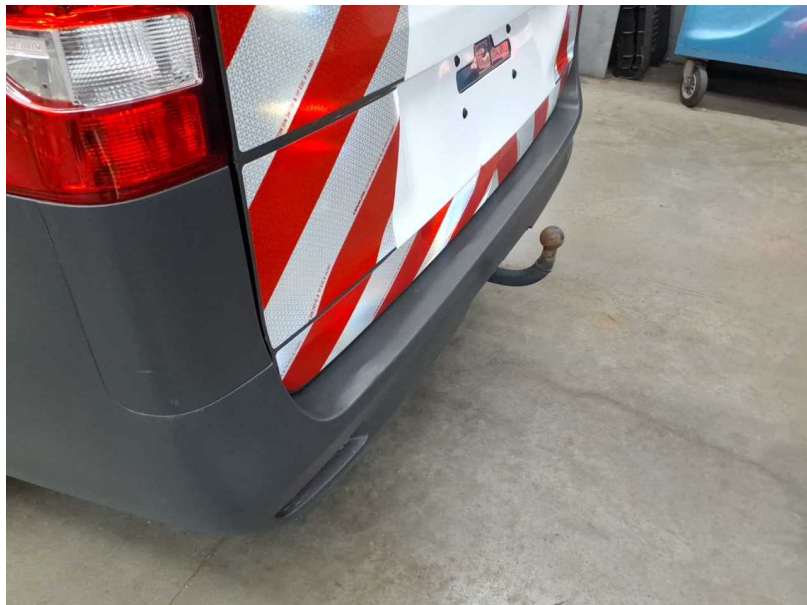
**Unfall 1:** Aufbau, Front, Heck, Seite links, Seite rechts, Unterboden

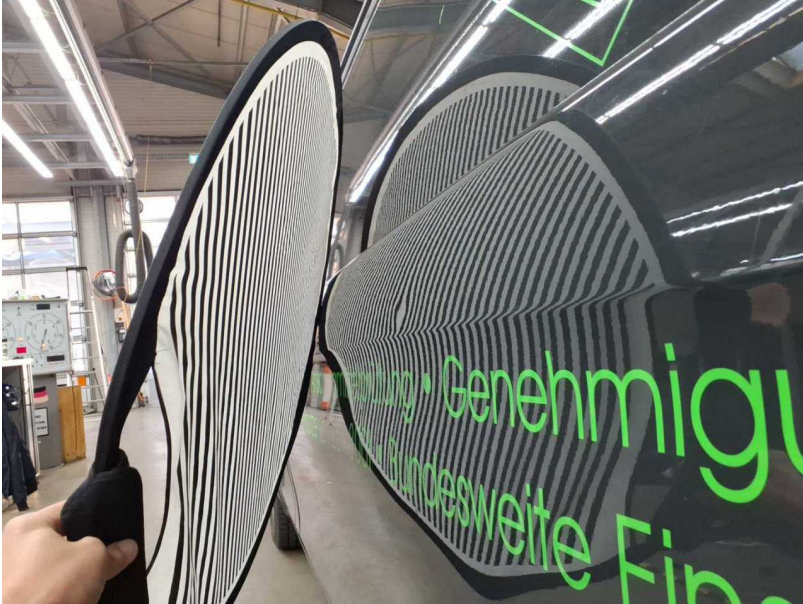
Unfall 1: Aufbau, Front, Heck, Seite links, Seite rechts, Unterboden

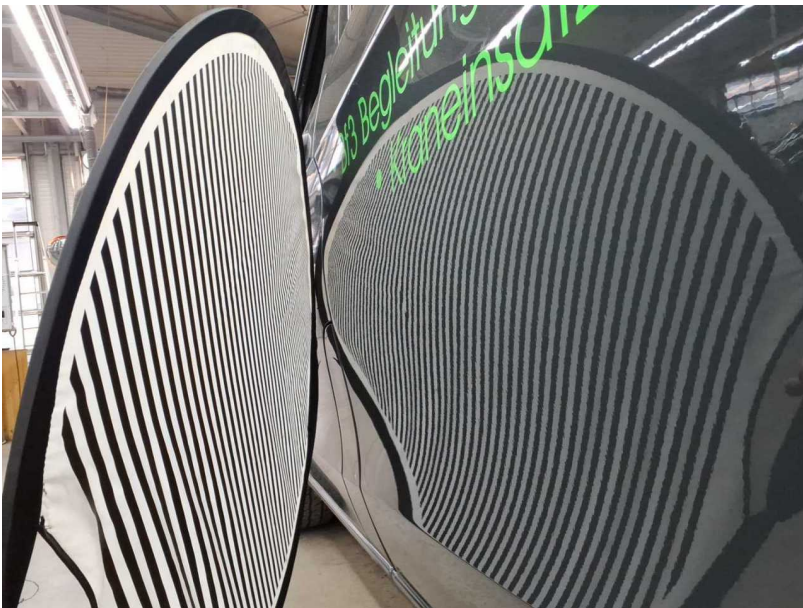
Unfall 1: Aufbau, Front, Heck, Seite links, Seite rechts, Unterboden

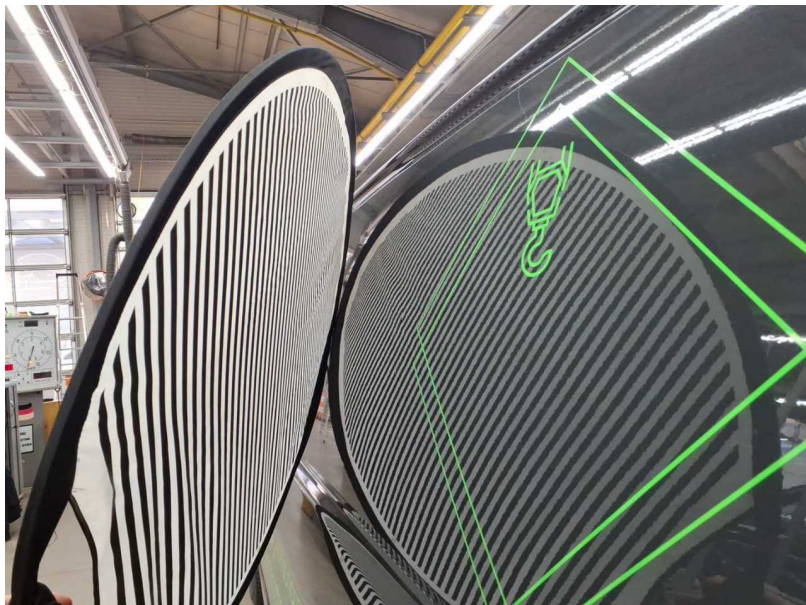
Unfall 1: Aufbau, Front, Heck, Seite links, Seite rechts, Unterboden

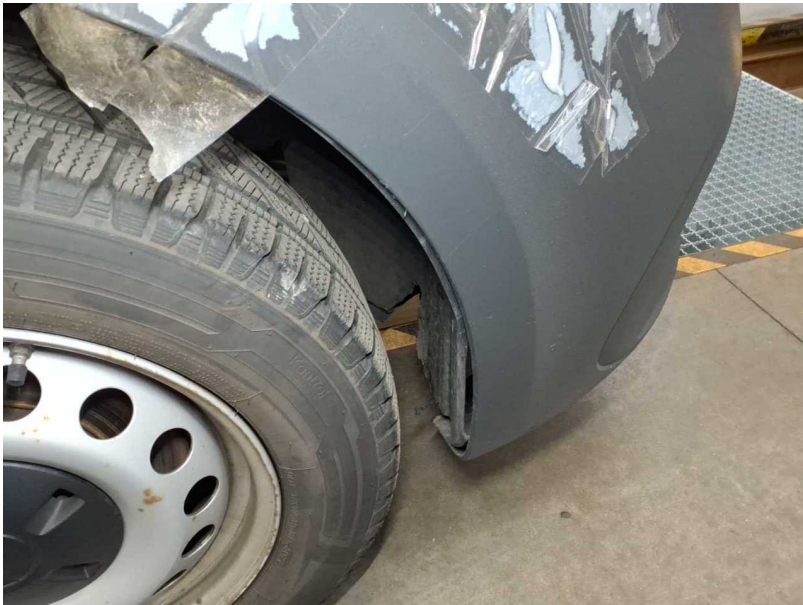
**Unfall 1:** Aufbau, Front, Heck, Seite links, Seite rechts, Unterboden

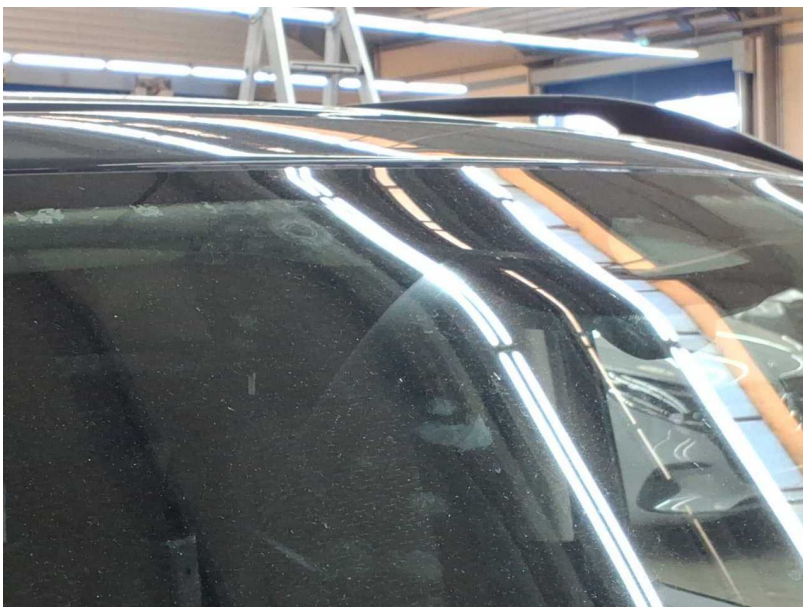
**Unfall 1:** Aufbau, Front, Heck, Seite links, Seite rechts, Unterboden

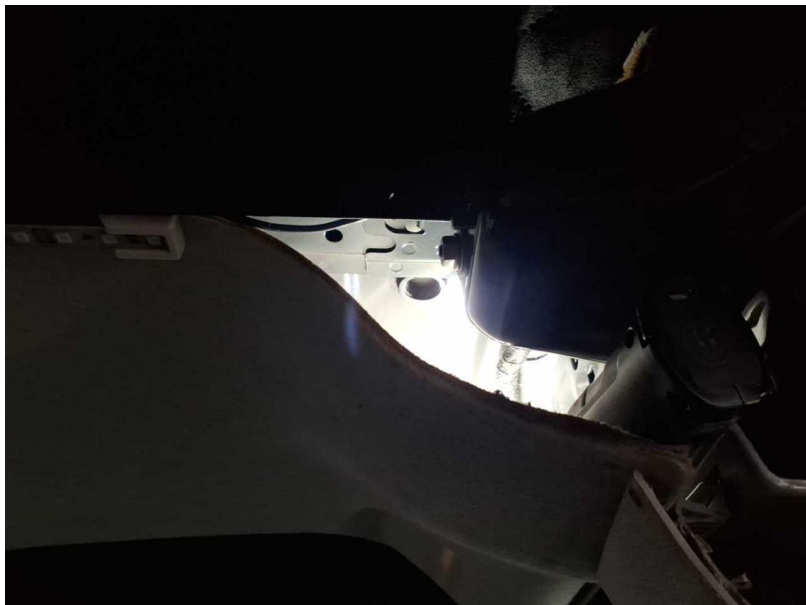
**Unfall 1:** Aufbau, Front, Heck, Seite links, Seite rechts, Unterboden

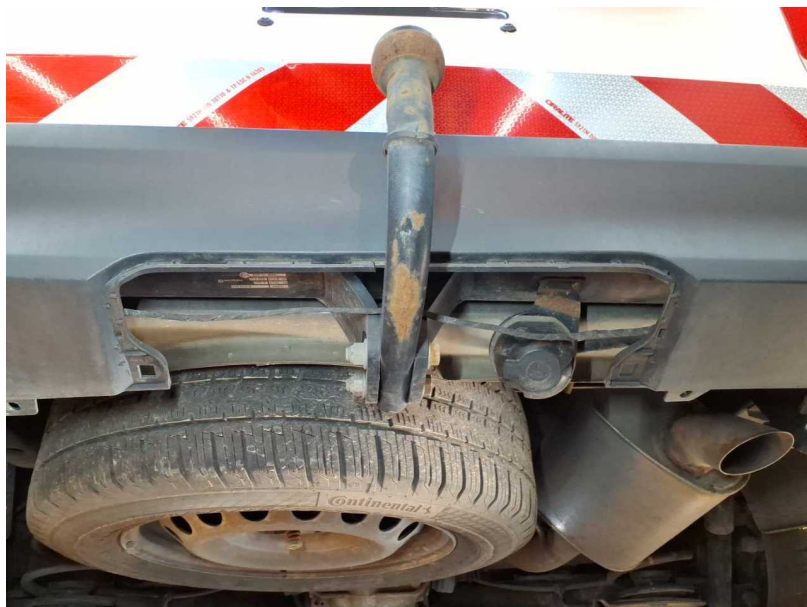
Unfall 1: Aufbau, Front, Heck, Seite links, Seite rechts, Unterboden

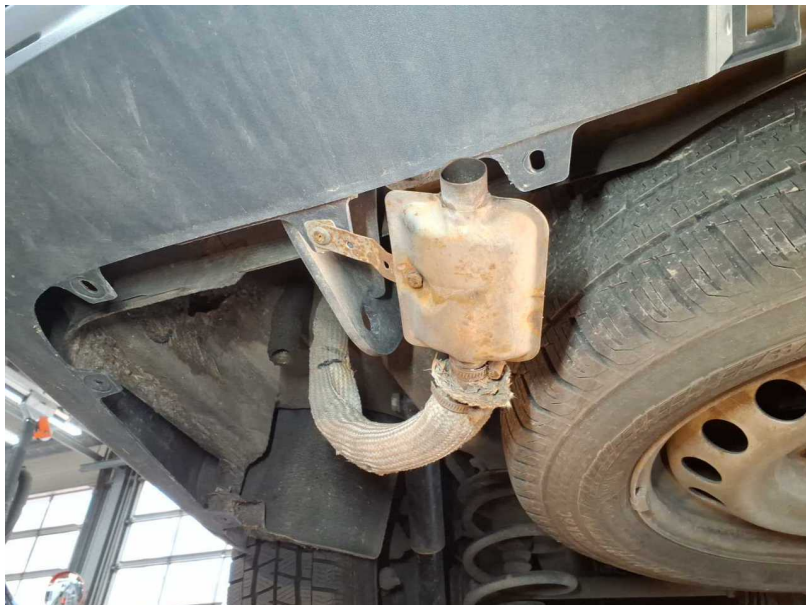
Unfall 1: Aufbau, Front, Heck, Seite links, Seite rechts, Unterboden

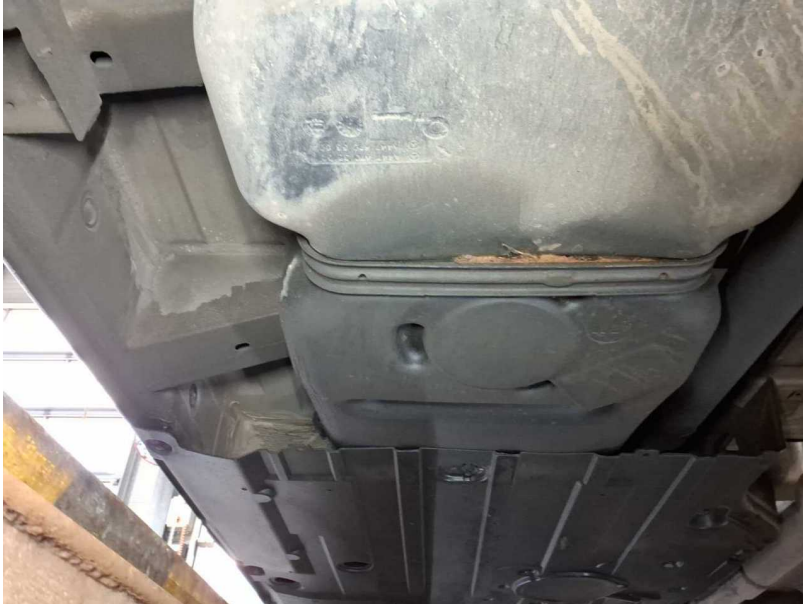
**Unfall 1:** Aufbau, Front, Heck, Seite links, Seite rechts, Unterboden

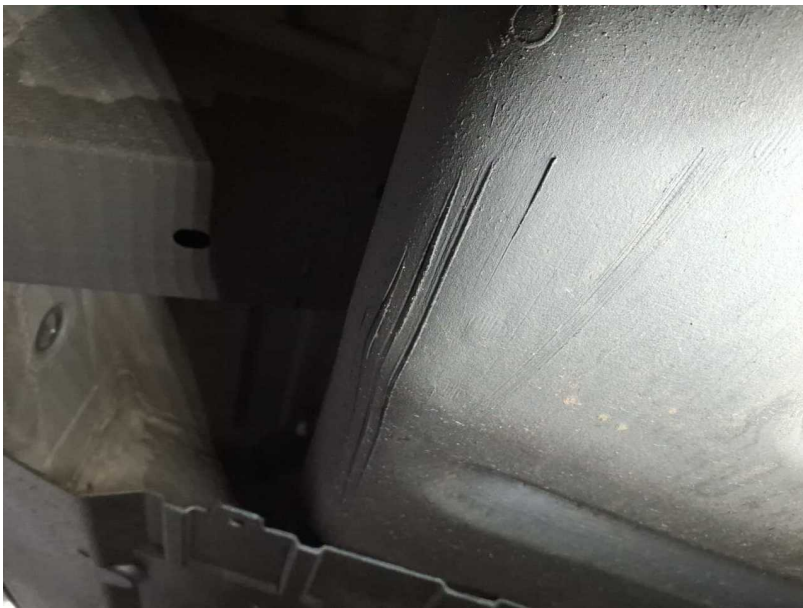
**Unfall 1:** Aufbau, Front, Heck, Seite links, Seite rechts, Unterboden

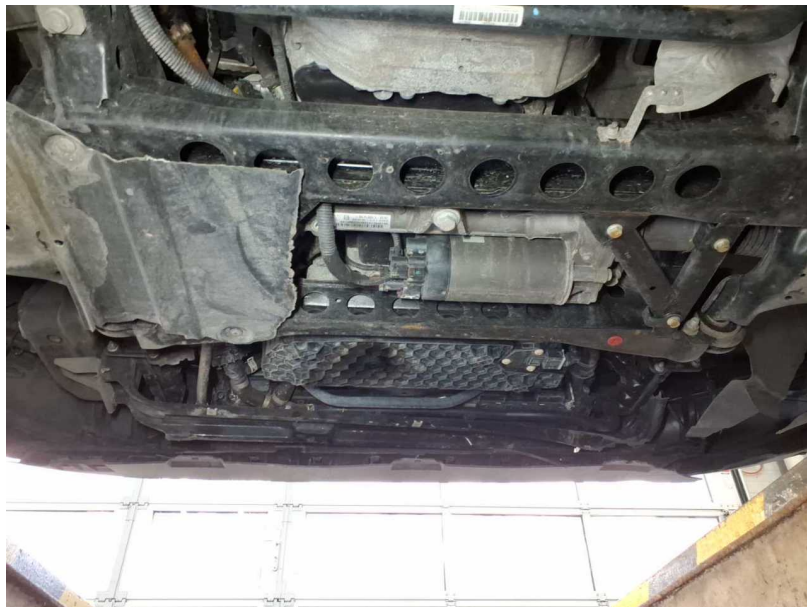
**Unfall 1:** Aufbau, Front, Heck, Seite links, Seite rechts, Unterboden

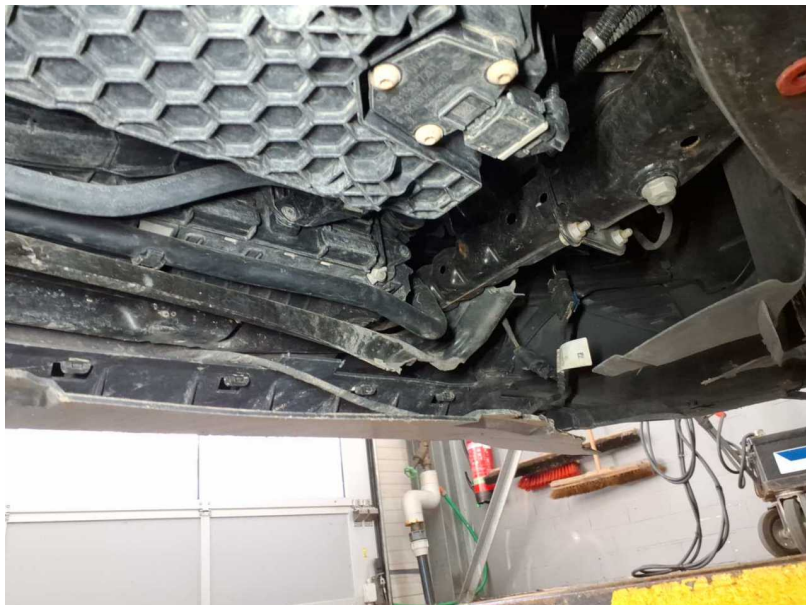
Unfall 1: Aufbau, Front, Heck, Seite links, Seite rechts, Unterboden

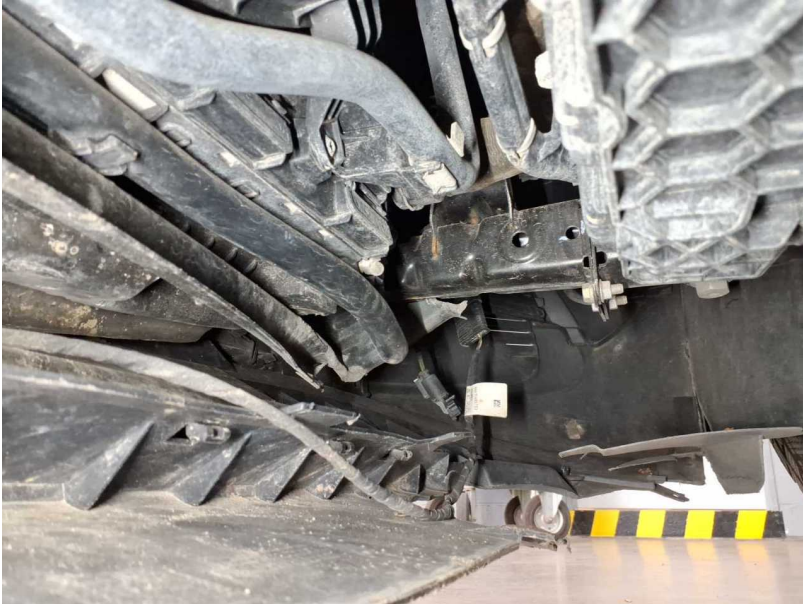
**Unfall 1:** Aufbau, Front, Heck, Seite links, Seite rechts, Unterboden

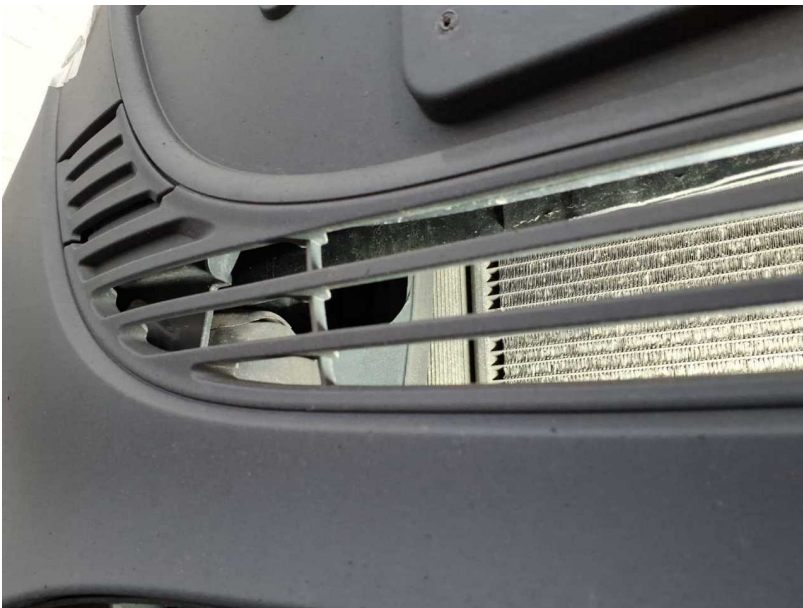
**Unfall 1:** Aufbau, Front, Heck, Seite links, Seite rechts, Unterboden
