FORD TRANSIT KASTEN (TTS)(2019->) E 350 L3 TREND ELEKTROMOTOR 135 KW KASTEN HOCHRAUM STANDARD

VIN: WF0EXXTTRBPY02980

Mängel

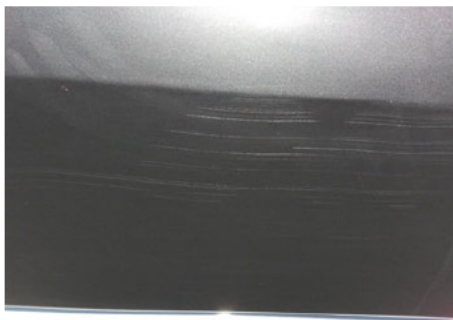
| 009 | Zierleiste Seitenwand / Hinten Rechts<br>Lackiert : Nein | Kratzer | Reparieren |

Zierleiste Seitenwand / Hinten Rechts / Kratzer

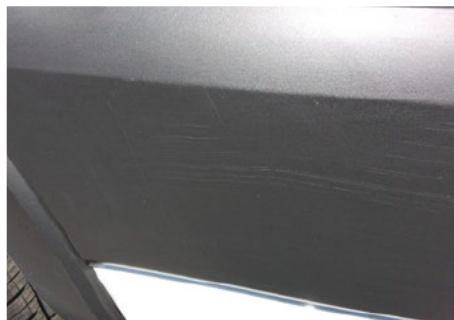
Zierleiste Seitenwand / Hinten Rechts / Kratzer

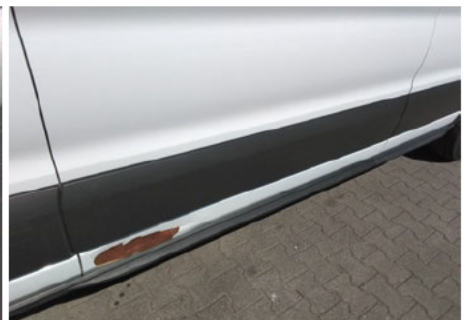
| 010 | Türzierleiste / Rechts<br>Lackiert : Nein | Kratzer | Reparieren |

Türzierleiste / Rechts / Kratzer

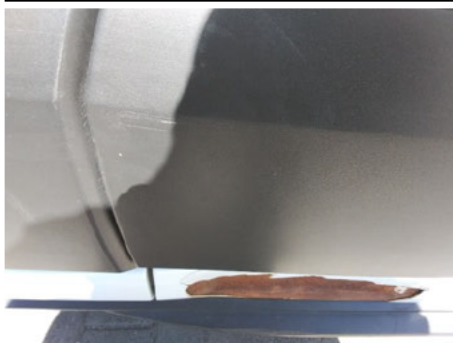
Türzierleiste / Rechts / Kratzer

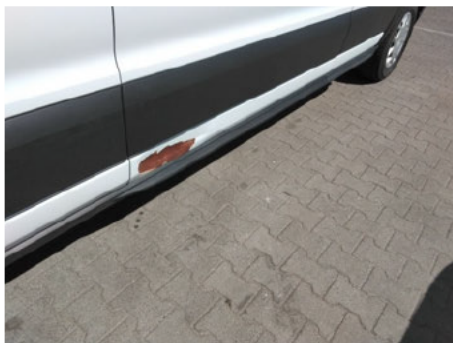
| 012 | Schwellerverkleidung / Hinten Rechts | Kratzer | Ersetzen | |

Schwellerverkleidung / Hinten Rechts / Kratzer

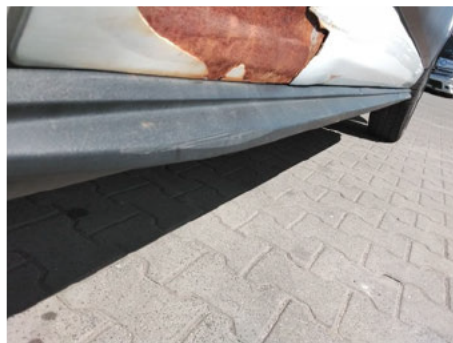
Schwellerverkleidung / Hinten Rechts / Kratzer

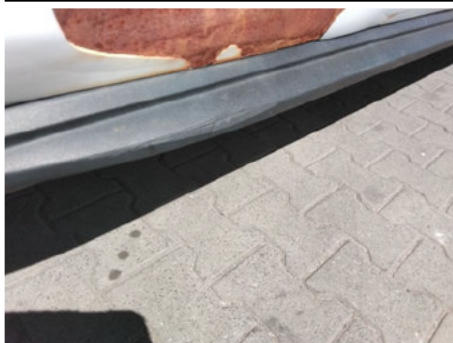
Schwellerverkleidung / Hinten Rechts / Kratzer

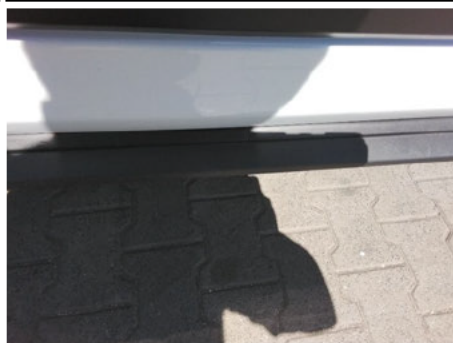
Schwellerverkleidung / Hinten Rechts / Kratzer

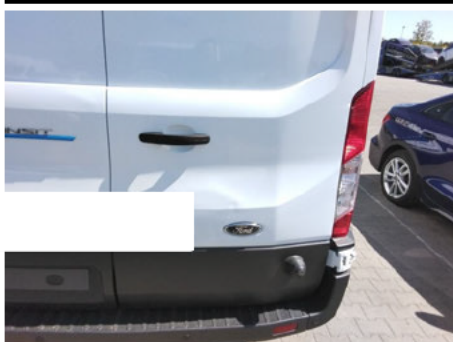
| 013 | Heckklappe / Kofferraumtür / Hinten Rechts | Delle | Reparieren | |

Heckklappe / Kofferraumtür / Hinten Rechts / Delle

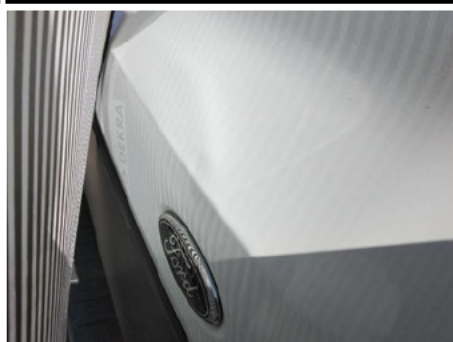
Heckklappe / Kofferraumtür / Hinten Rechts / Delle

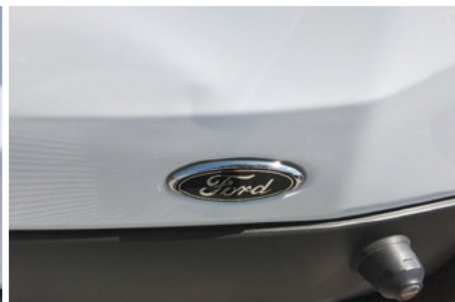
| 014 | Logo Heckklappe / Kofferraumtür / Hinten Rechts | Gebrochen | Ersetzen | |

Logo Heckklappe / Kofferraumtür / Hinten Rechts / Gebrochen

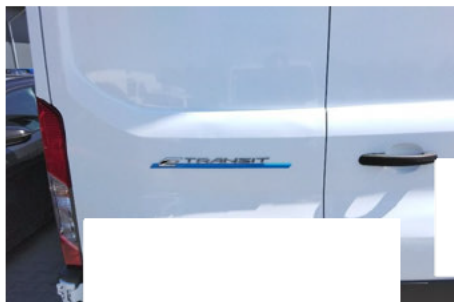
015 Heckklappe / Kofferraumtür / Hinten Links

Kratzer

Heckklappe / Kofferraumtür / Hinten Links / Kratzer

Lackieren

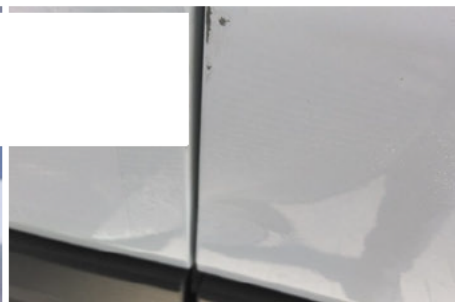
Heckklappe / Kofferraumtür / Hinten Links / Kratzer

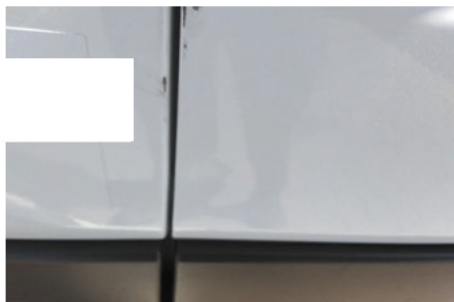
Heckklappe / Kofferraumtür / Hinten Links / Kratzer

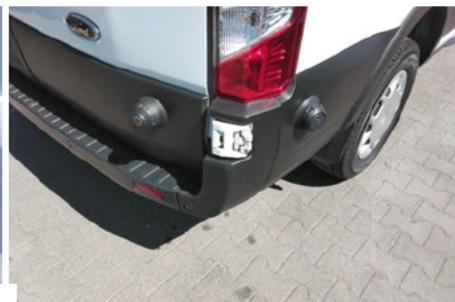
Schriftzug Heckklappe / Kofferraumtür / Hinten Links / Gebrochen

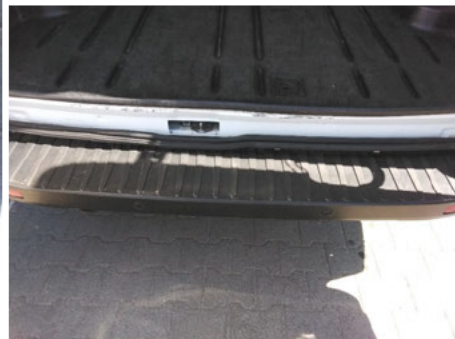
Stoßfänger / Hinten Links / Gebrochen

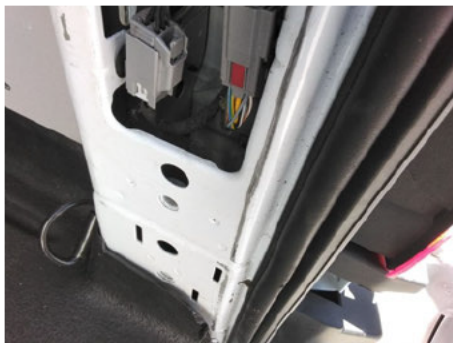
Türeinstieg / Hinten Rechts / Kratzer

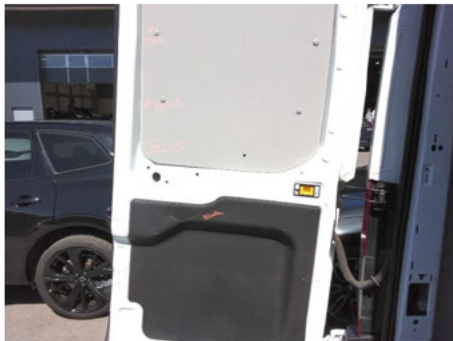
Innenverkleidung Laderaum / Hinten Links / Gebrochen

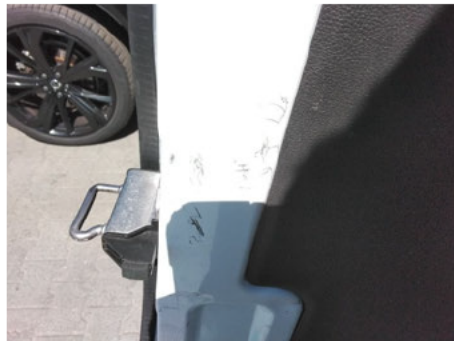
Heckklappe / Kofferraumtür / Innenraum Hinten Links / Delle

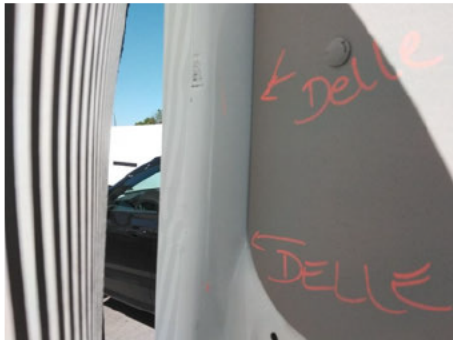
Heckklappe / Kofferraumtür / Innenraum Hinten Links / Delle

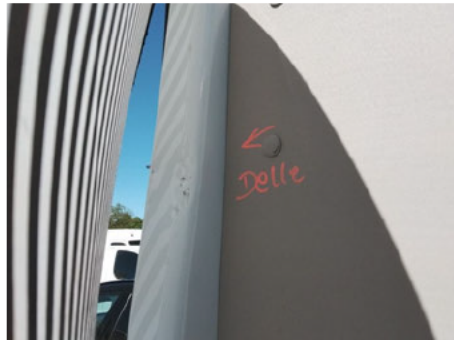
Heckklappe / Kofferraumtür / Innenraum Hinten Links / Delle

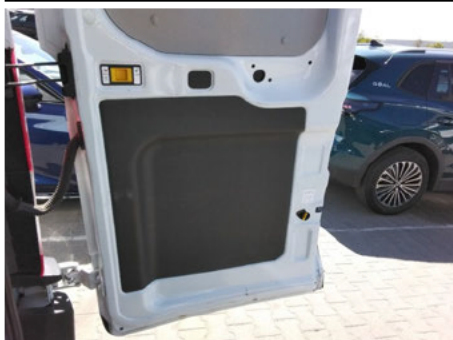
Innenverkleidung Laderaum / Links / Gebrochen

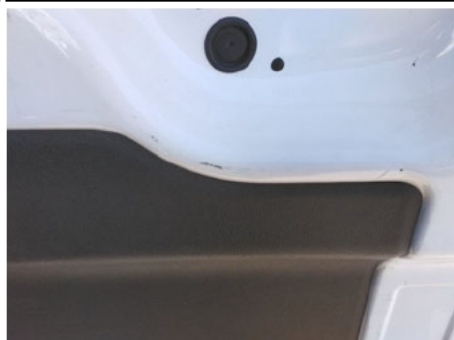
Heckklappe / Kofferraumtür / Innenraum Hinten Rechts / Delle

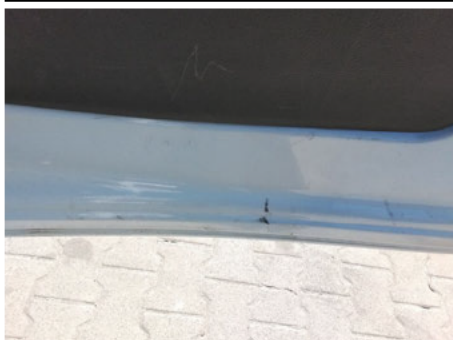
Heckklappe / Kofferraumtür / Innenraum Hinten Rechts / Delle

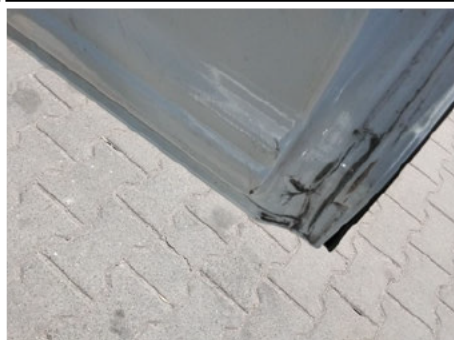
Heckklappe / Kofferraumtür / Innenraum Hinten Rechts / Delle
