W1K2132161B057262

Zustandsbericht

TÜV SÜD Auto Service GmbH
Römeräcker 1
76351 Linkenheim - Hochstetten

Inspection date: 27 May 2026
Protocol number: 45622710
Delivery date: 27 May 2026

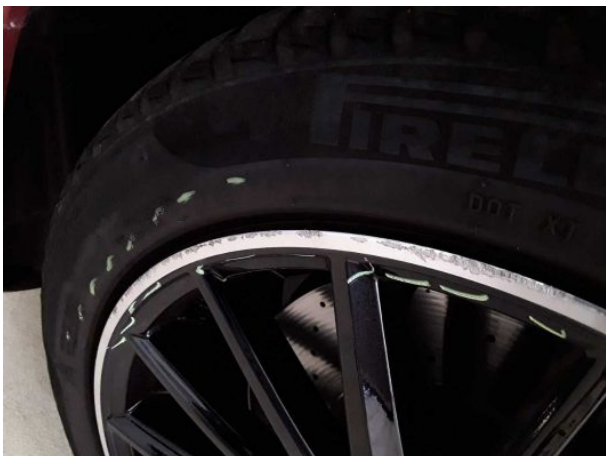
Damage #2: Wheel / tyres: Alloy rim - front left side - Scratched - No deduction

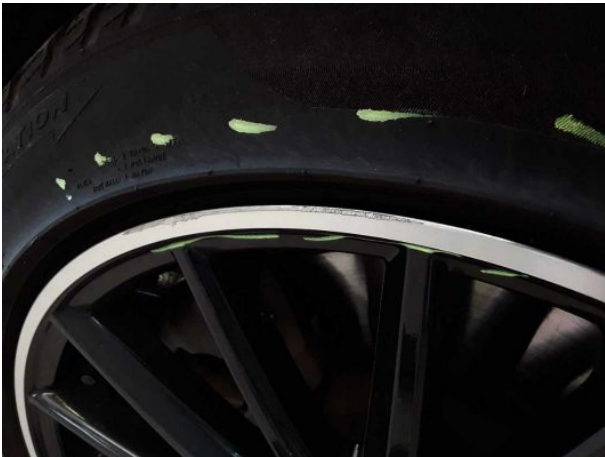
Damage #4: Wheel / tyres: Alloy rim - rear right side - Scratched - No deduction

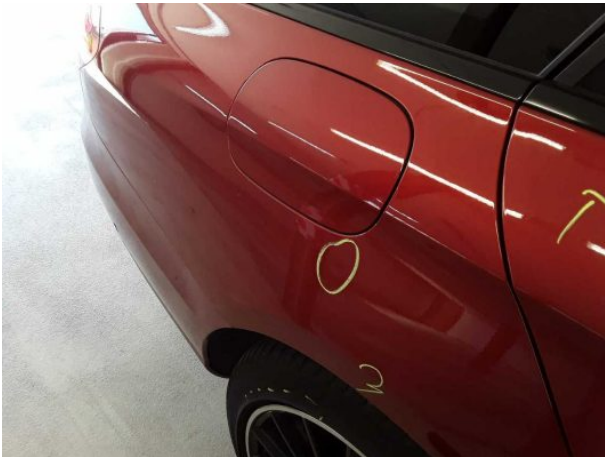
Damage #8: Side panel - rear right side: Side panel - dent(s) - Smooth repair work

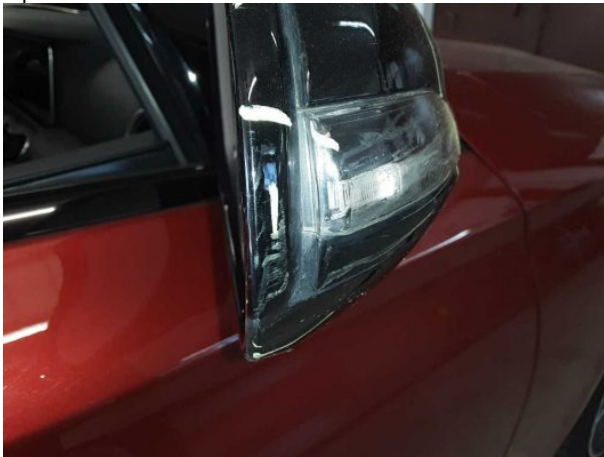
Damage #11: Wing mirror - right side: Mirror housing - Scratched - Smart repair

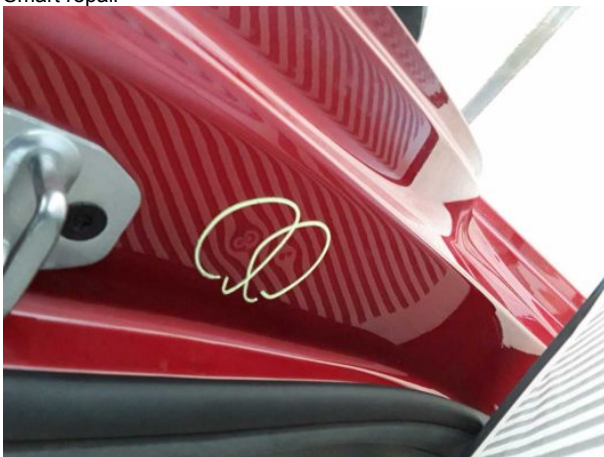
Damage #12: Side panel - rear left side: Sill - dent(s) - Smooth repair work

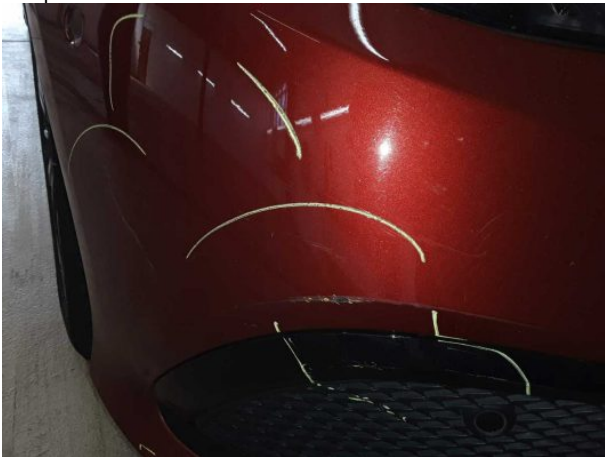
Damage #18: Front bumper: Front bumper - Scratched - Repair and paint

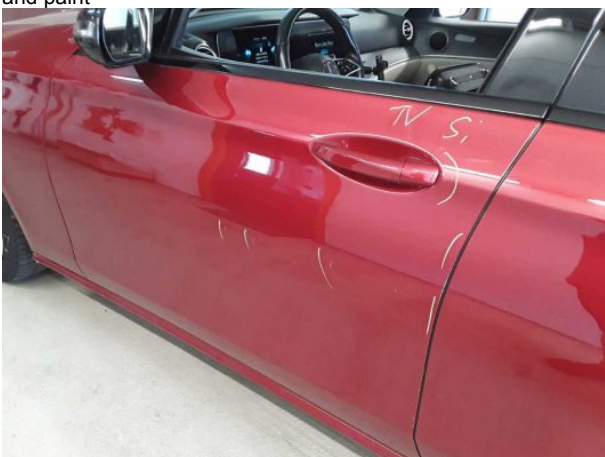
Damage #19: Door - front left side: Door - Scratched - Repair and paint

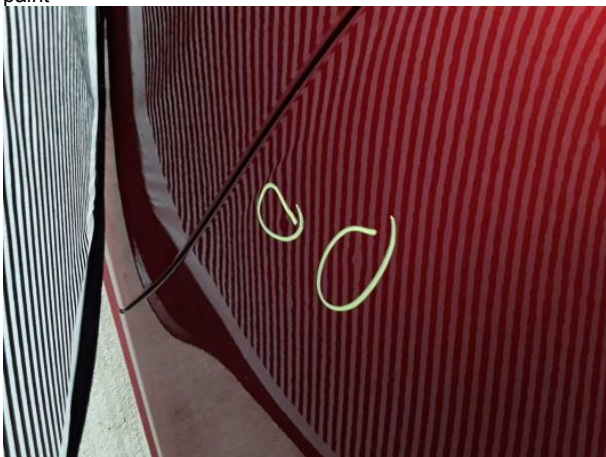
Damage #20: Door - front right side: Door - Dent / paintcoat damage - Repair and paint

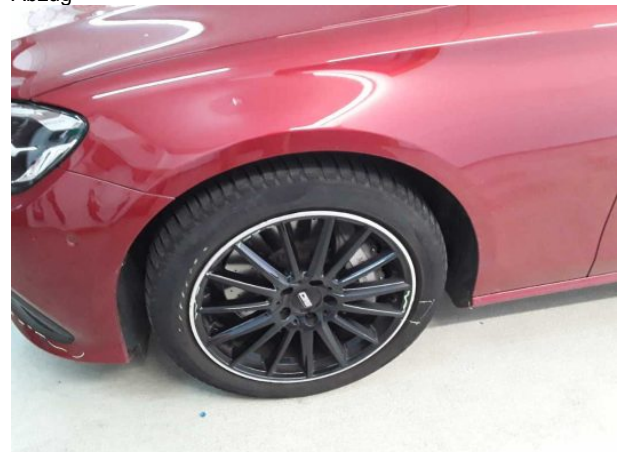
Beschädigung #2: Rad/Reifen: Leichtmetallfelge vorn links - verkratzt / verschürft - kein Abzug

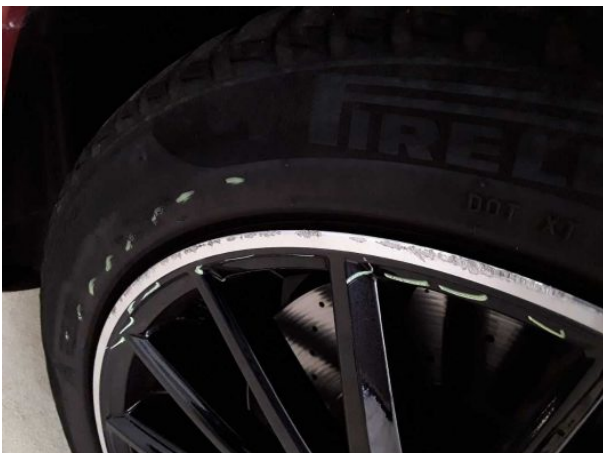
Beschädigung #2: Rad/Reifen: Leichtmetallfelge vorn links - verkratzt / verschürft - kein Abzug

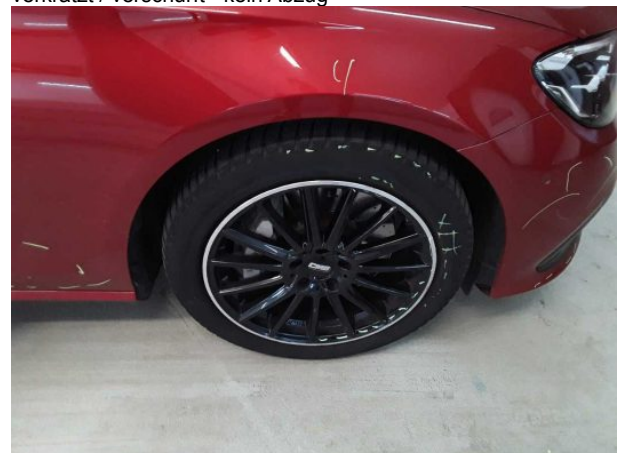
Beschädigung #3: Rad/Reifen: Leichtmetallfelge vorn rechts - verkratzt / verschürft - kein Abzug

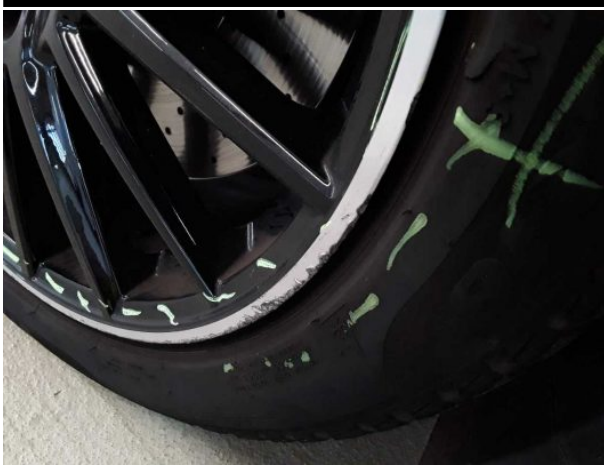
Beschädigung #3: Rad/Reifen: Leichtmetallfelge vorn rechts - verkratzt / verschürft - kein Abzug

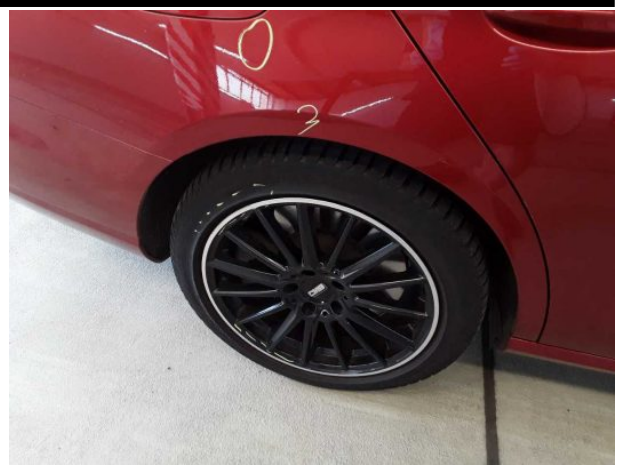
Beschädigung #4: Rad/Reifen: Leichtmetallfelge hinten rechts - verkratzt / verschürft - kein Abzug

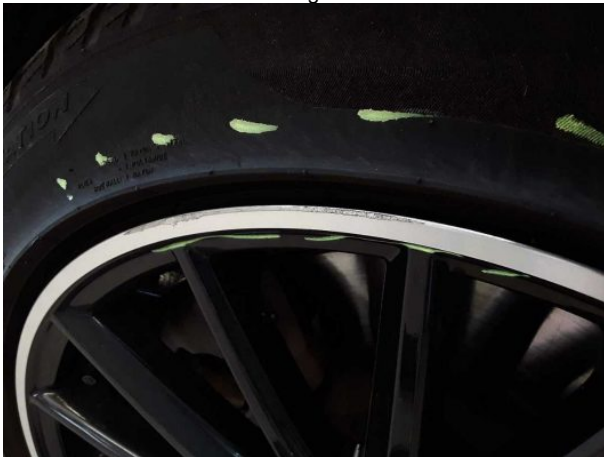
Beschädigung #4: Rad/Reifen: Leichtmetallfelge hinten rechts - verkratzt / verschürft - kein Abzug

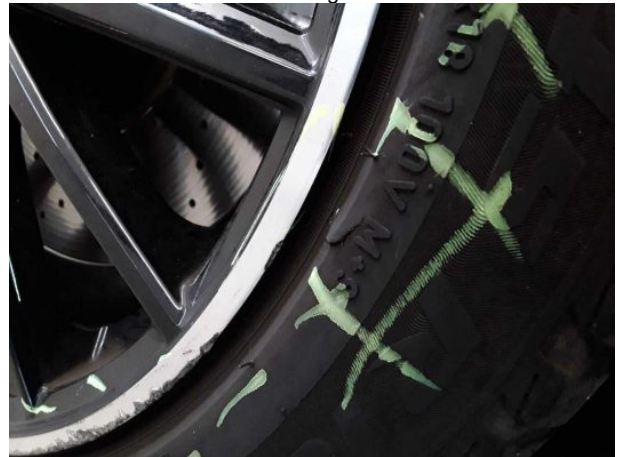
Beschädigung #5: Rad/Reifen: Reifensatz komplett (Winterreifen vorne u. hinten) - beschädigt - kein Abzug

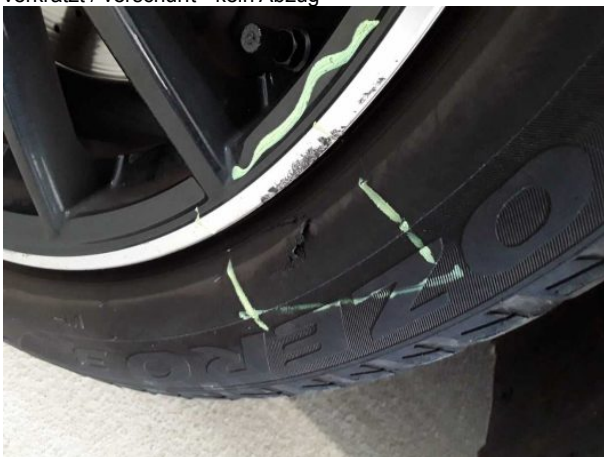
Beschädigung #5: Rad/Reifen: Reifensatz komplett (Winterreifen vorne u. hinten) - beschädigt - kein Abzug

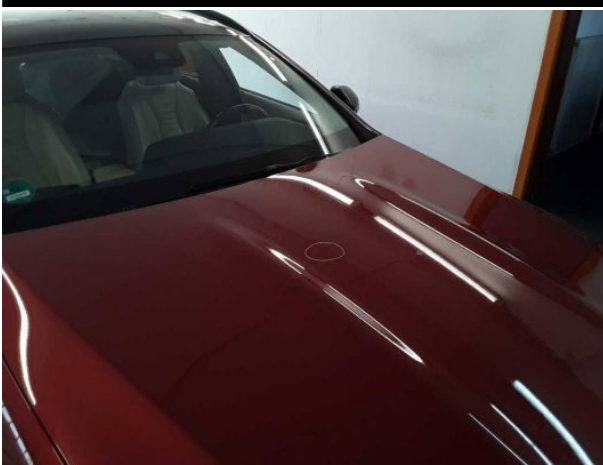
Damage #7: Bonnet: Bonnet - dent(s) - Smooth repair work

Beschädigung #7: Motorhaube: Motorhaube - Delle(n) - sanft instandsetzen

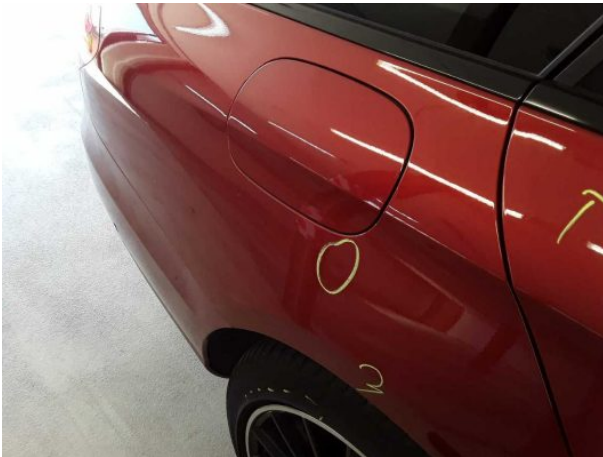
Beschädigung #8: Seitenwand rechts: Seitenwand - Delle(n) - sanft instandsetzen

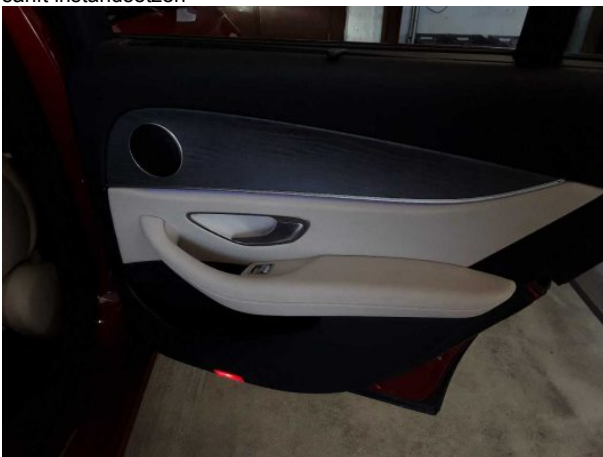
Damage #9: Trim / covers: Door trim - rear right side - Damaged - Loss in value

Beschädigung #9: Verkleidungen/Abdeckungen: Türverkleidung hinten rechts - beschädigt - Wertminderung

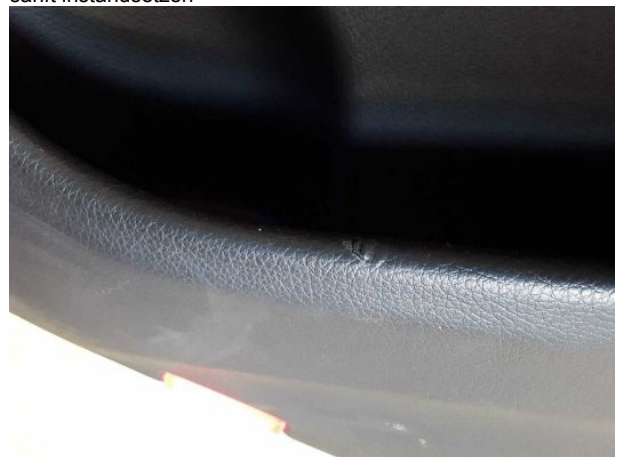
Damage #9: Trim / covers: Door trim - rear right side - Damaged - Loss in value

Beschädigung #9: Verkleidungen/Abdeckungen: Türverkleidung hinten rechts - beschädigt - Wertminderung

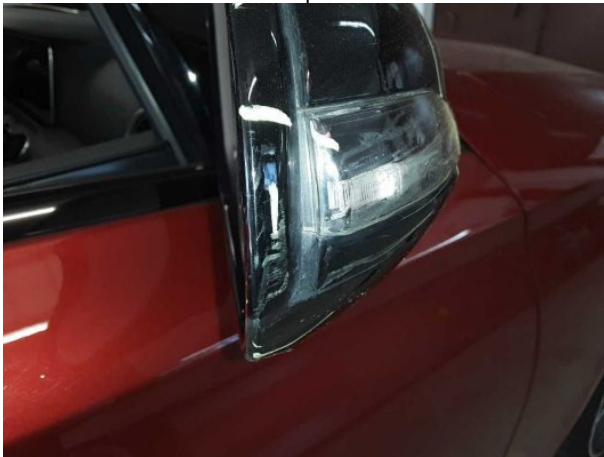
Beschädigung #11: Außenspiegel rechts: Spiegelgehäuse - verkratzt / verschürft - Smart Repair

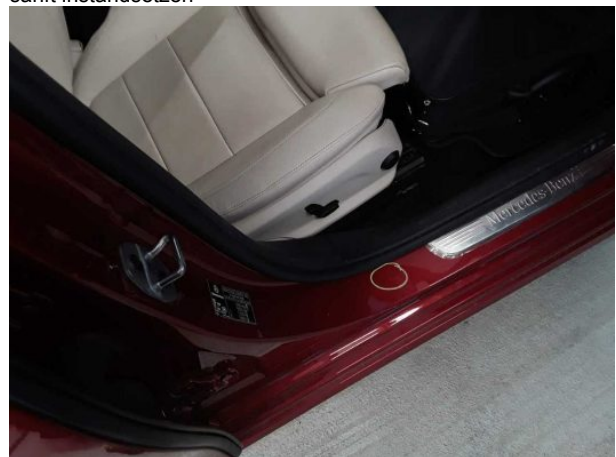
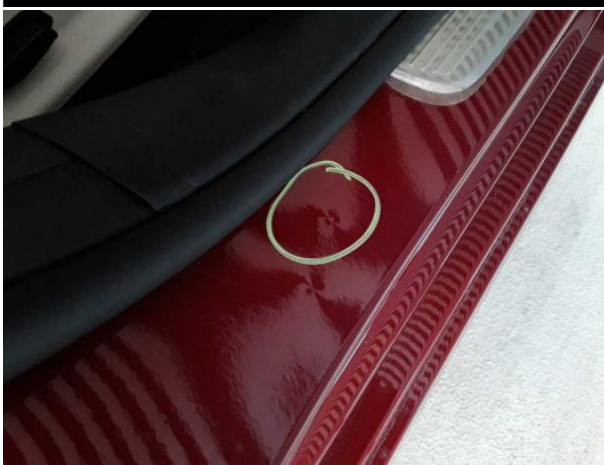
Damage #13: Sill - right side: Sill - Dent / paintcoat damage - Smart repair

Beschädigung #13: Schweller rechts: Einstieg - Delle / Lackschaden - Smart Repair

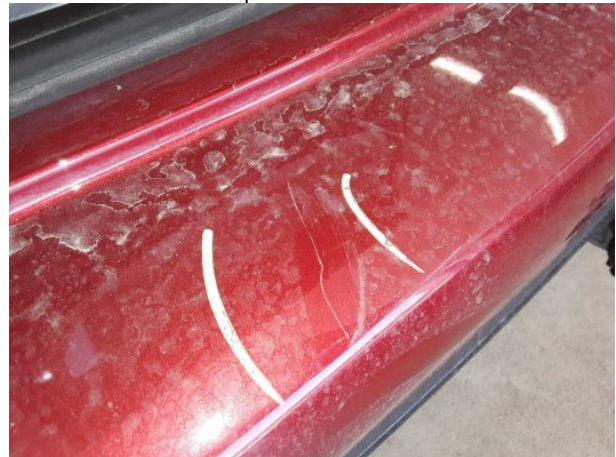
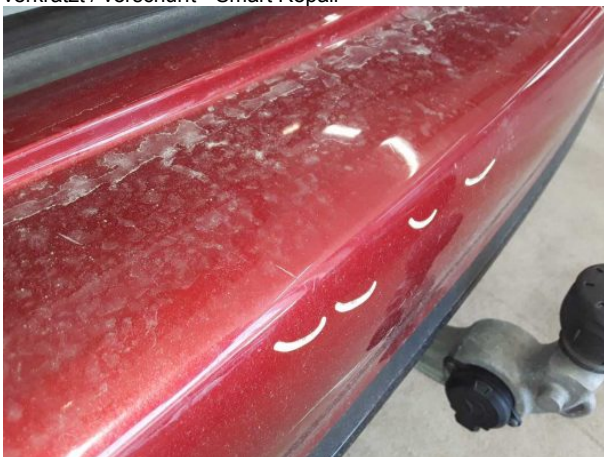
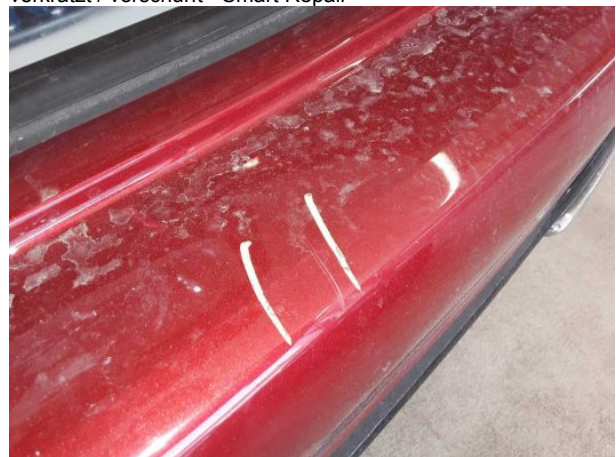
Damage #14: Rear bumper: Rear bumper - Scratched - Smart repair

Beschädigung #14: Stossfänger hinten: Stossfänger hinten - verkratzt / verschürft - Smart Repair

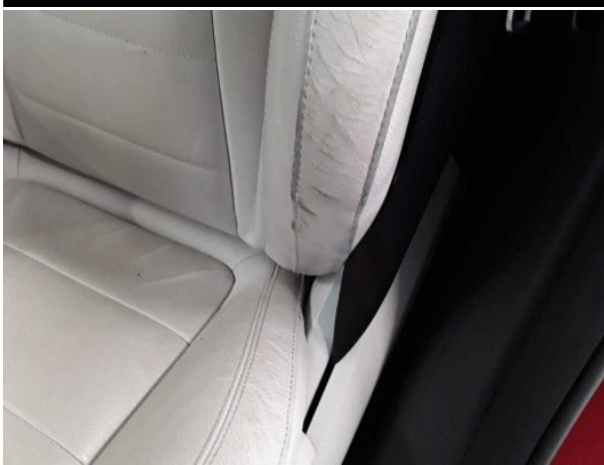
Damage #15: Seat - front: Seat cover - left side - Porous / cracke...
Replace

Beschädigung #15: Sitz vorn: Sitzbezug links - porös / rissig - erneuern

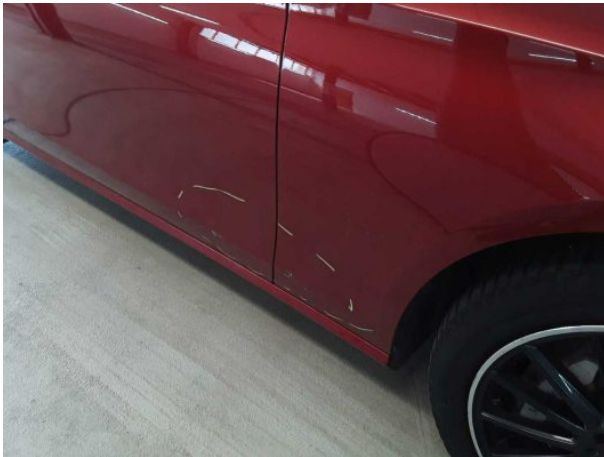
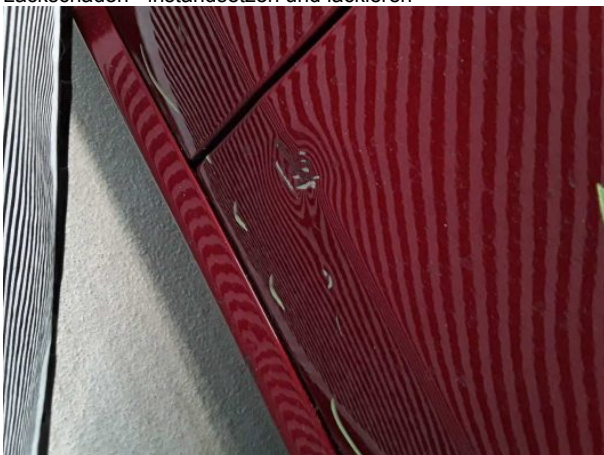
Damage #17: Mudguard - right side: Mudguard - right side - Dent /
paintcoat damage - Repair and paint

Beschädigung #17: Kotflügel rechts: Kotflügel rechts - Delle / Lackschaden - instandsetzen und lackieren

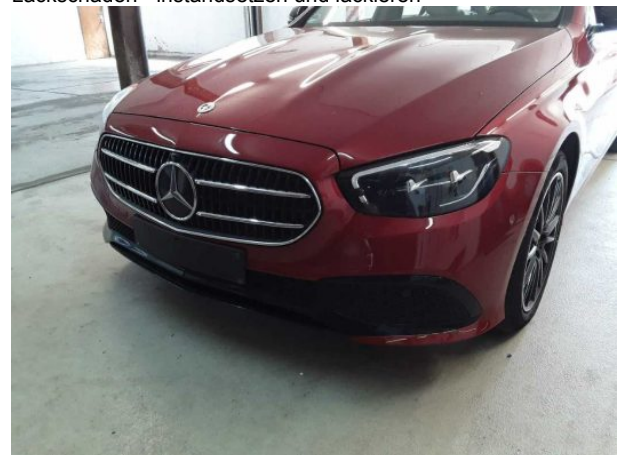
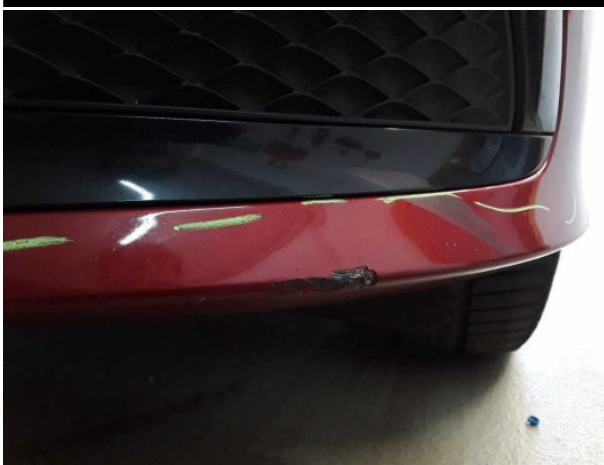
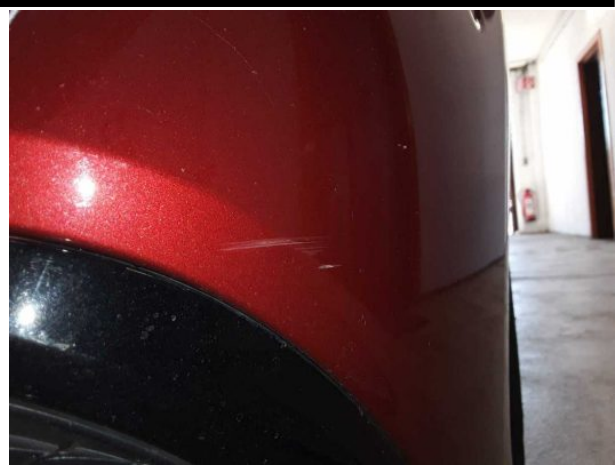
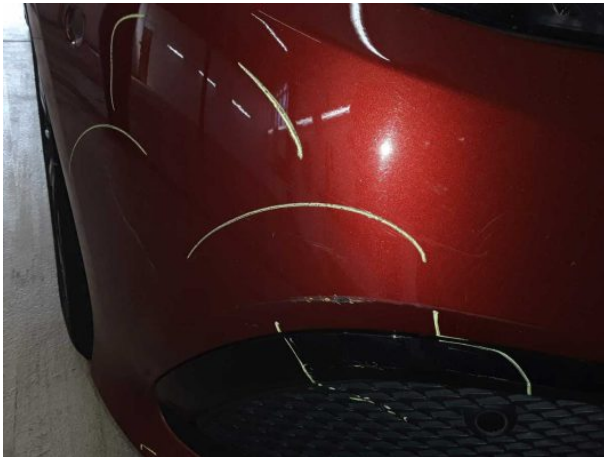
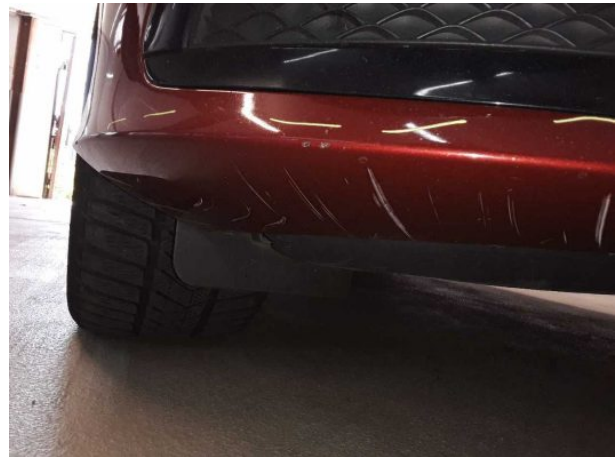
Damage #18: Front bumper: Front bumper - Scratched - Rep...
and paint

Beschädigung #18: Stossfänger vorn: Stossfänger vorn - verkratzt / verschürft - instandsetzen und lackieren

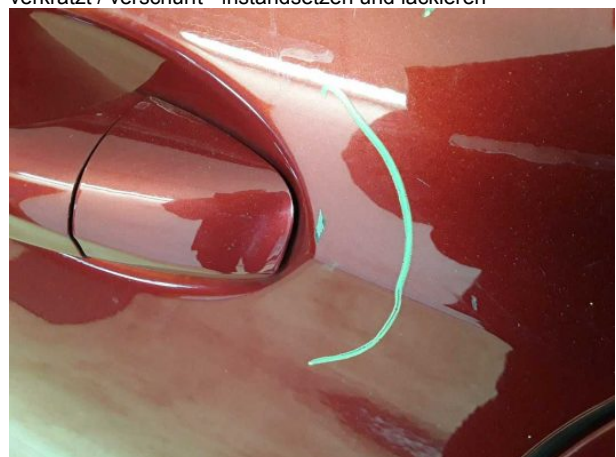
Beschädigung #19: Tür vorn links: Tür - verkratzt / verschürft - instandsetzen und lackieren

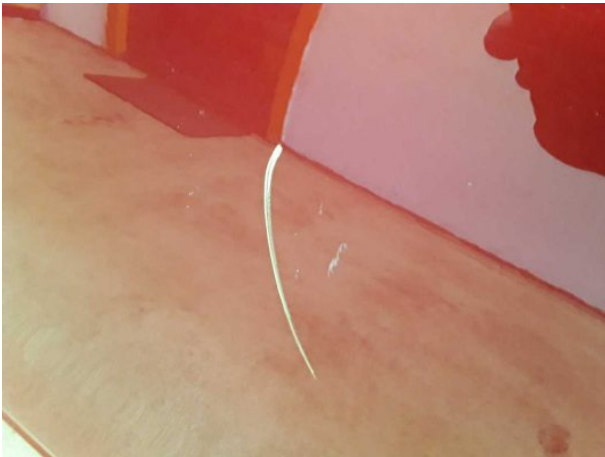
Beschädigung #19: Tür vorn links: Tür - verkratzt / verschürft - instandsetzen und lackieren

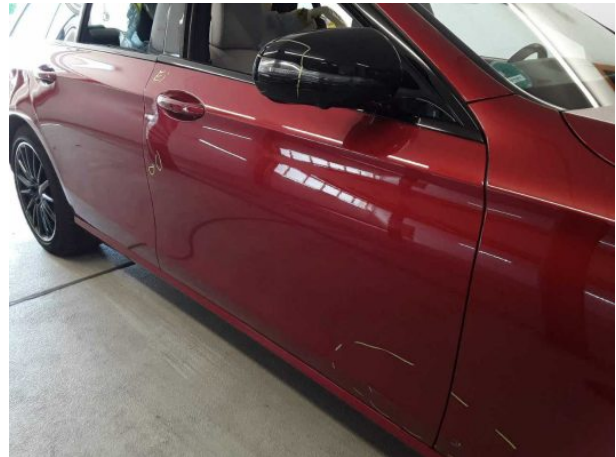
Beschädigung #19: Tür vorn links: Tür - verkratzt / verschürft - instandsetzen und lackieren

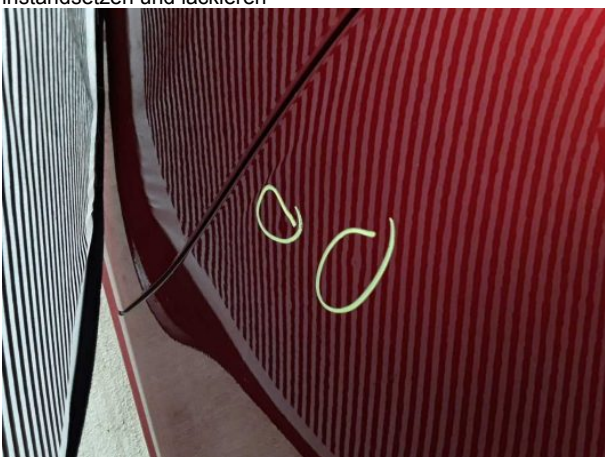
15	Seat - front	Seat cover - left side - Porous / cracked - Replace
16	Misc.	Inspection / maintenance - Due - Replace
17	Mudguard - right side	Mudguard - right side - Dent / paintcoat damage - Repair and paint
18	Front bumper	Front bumper - Scratched - Repair and paint
19	Door - front left side	Door - Scratched - Repair and paint
20	Door - front right side	Door - Dent / paintcoat damage - Repair and paint

Beschädigung #20: Tür vorn rechts: Tür - Delle / Lackschaden - instandsetzen und lackieren
