MAXUS EDELIVER 9 KASTEN (08.2021->) L2H2 3,5T 150 KW ELEKTROMOTOR 150 KW (CONT. 70 KW) KASTEN HOCHRAUM STANDARD

VIN: LSH14J7C0NA174182

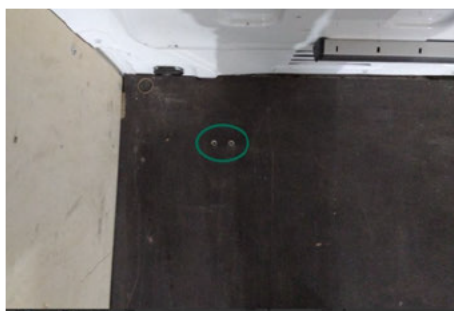
| 016 | Holzboden / Hinten 5 | Nicht konform | Ersetzen |

Holzboden / Hinten / Nicht konform

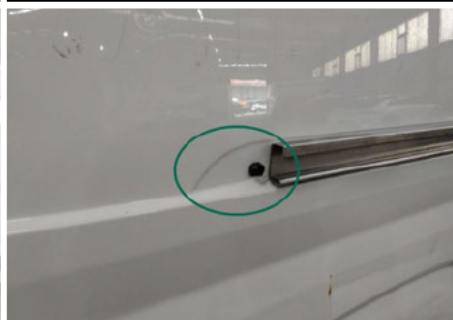
**Abdeckung / Hinten Rechts**

Fehlt

Abdeckung / Hinten Rechts / Fehlt

Ersetzen

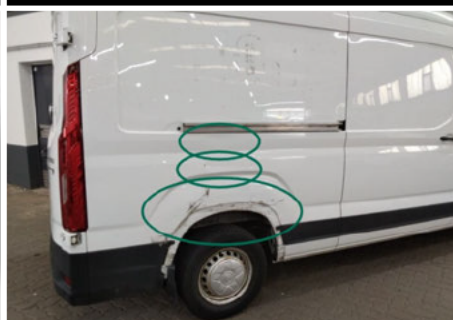
**Seitenwand / Unten Hinten Rechts**  
Mit Fenster : Nein

Delle

Seitenwand / Unten Hinten Rechts / Delle

Reparieren

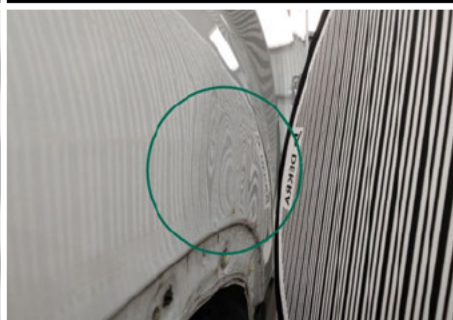
Seitenwand / Unten Hinten Rechts / Delle

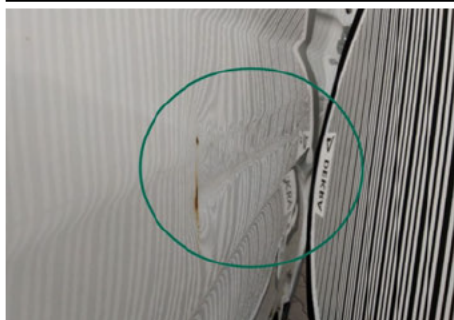
Seitenwand / Unten Hinten Rechts / Delle

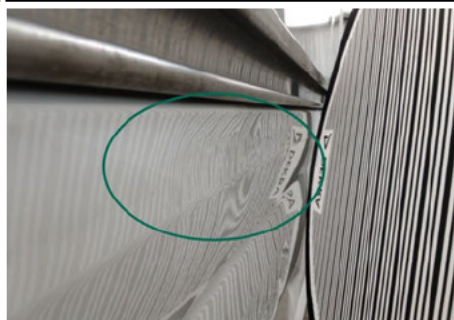
Seitenwand / Unten Hinten Rechts / Delle

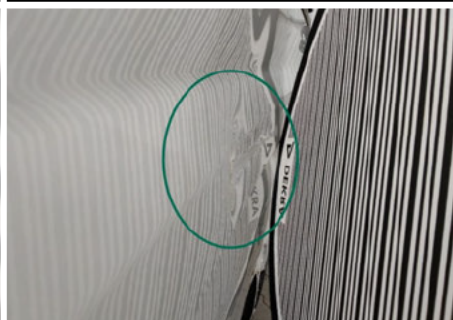
Seitenwand / Unten Hinten Rechts / Delle

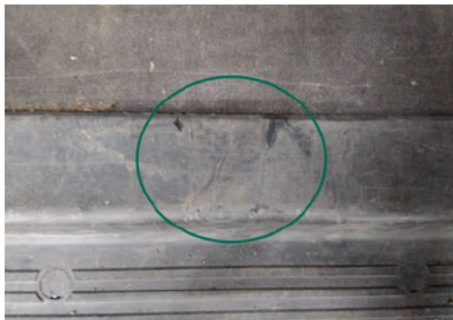
Einstiegleiste / Rechts  
Lackiert : Nein

Kratzer

Einstiegleiste / Rechts / Kratzer

Smart Repair

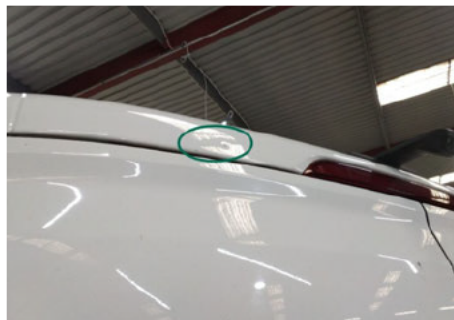
Dachholm / Hinten / Delle
