**WBA6N51020FM93732**

<b>Halter</b>		<b>Besichtigungszustand</b>	ausreichend
<b>Kennzeichen</b>		<b>Laufleistung (abgelesen)</b>	150.415 km
<b>Hersteller</b>	BMW	<b>Restlauf bis Service</b>	10.000 km
<b>Typ/Modell</b>	330d xDrive	<b>HU (Bericht lag nicht vor)</b>	05/2027
<b>Fahrgestellnummer</b>	WBA6N51020FM93732	<b>Leistung / Hubraum</b>	210 kW / 2.993 ccm
<b>Erstzulassung</b>	24.05.2022	<b>Polster/Farbe</b>	/
<b>Letzte Wartung</b>	03/2026, 134.536 km	<b>Lackierung</b>	
<b>Kraftstoffart</b>	Hybr.Diesel/E	<b>Getriebe</b>	Automatik

## Zustandsbericht

Besichtigungsdatum: 22.06.2026  
**Protokollnummer: 46060098**  
Anlieferungsdatum: 22.06.2026

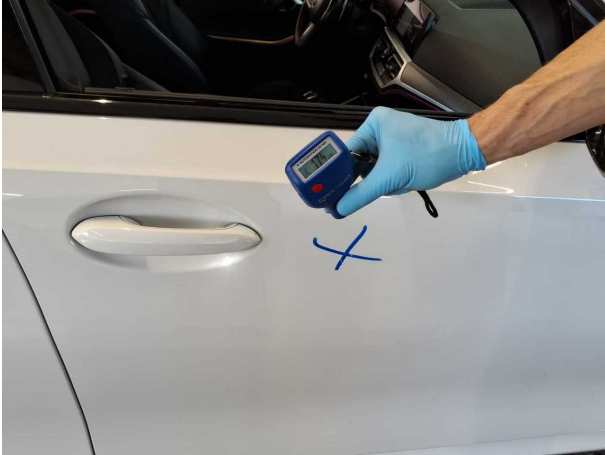
**Nachlackierung 1:** Tür vorne rechts
