Besichtigungsdatum: 17.11.2025
Auftragsnummer: 1004611825

1. Allgemeine Fahrzeugdaten

Datenquelle:	VIN-Abfrage	HU vorhanden bis:	03/27
Hersteller:	Ford	Antrieb:	Diesel
Typ:	Focus Turnier 1,5 Ltr.	Getriebe / Gänge:	Schaltgetriebe, 6 Gänge
Submodel:	Cool & Connect	Nennleistung:	88 kW / 120 PS
Fahrgestellnummer:	WF0PXXGCHPLB26258	Hubraum:	1499 ccm
Laufleistung abgelesen:	168.034 km	Schadstoffklasse:	EU6dT
Erstzulassung:	28.04.2020		
Farbe:	Magnetic-Grau (Metallic)		
Anzahl Schlüssel:	2

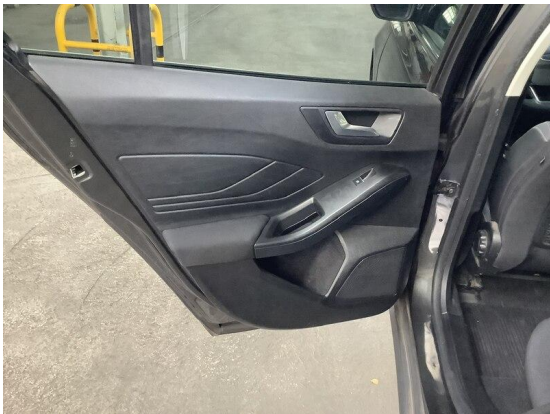
Bild 3: Innenraum / Türinnenverkleidung hinten links Kratzer

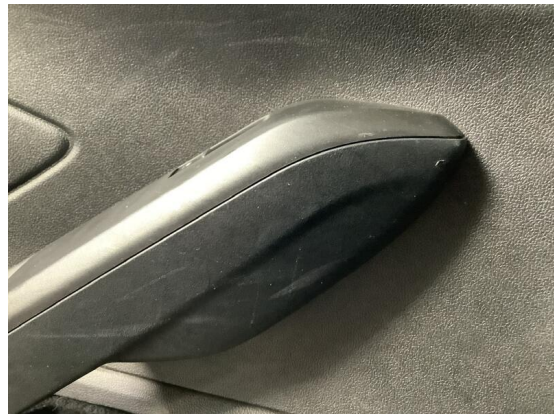
Bild 4: Innenraum / Türinnenverkleidung hinten links Kratzer

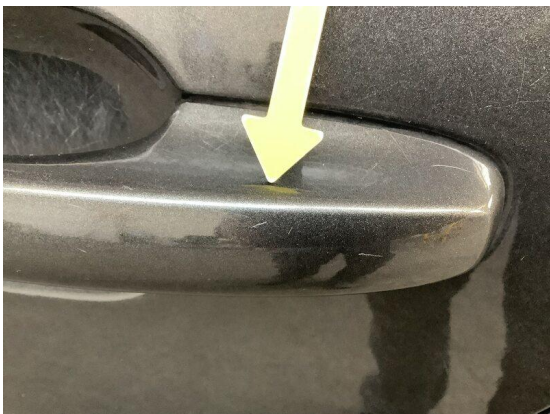
Bild 5: Karosserie / Türaußengriff hinten links Kratzer

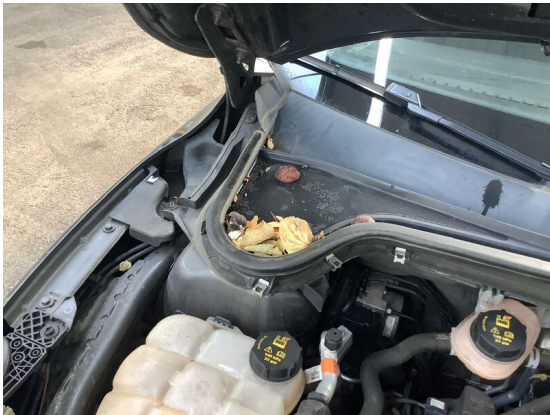
Bild 7: Karosserie / Motorraum Blätter

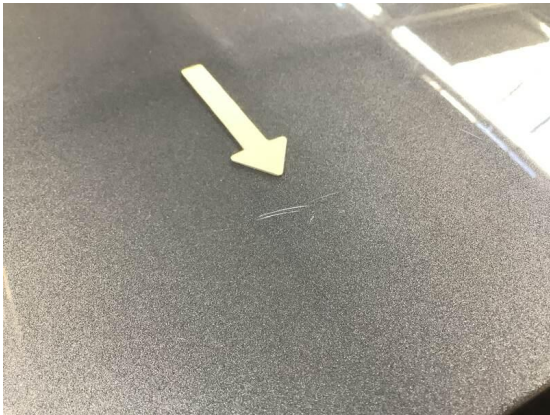
Bild 13: Karosserie / Dach zerkratzt

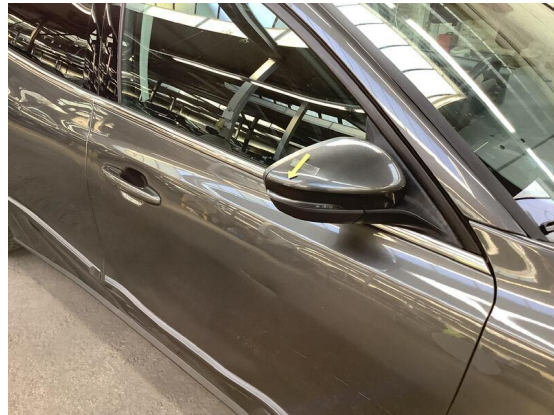
Bild 14: Karosserie / Spiegelkappe rechts zerkratzt

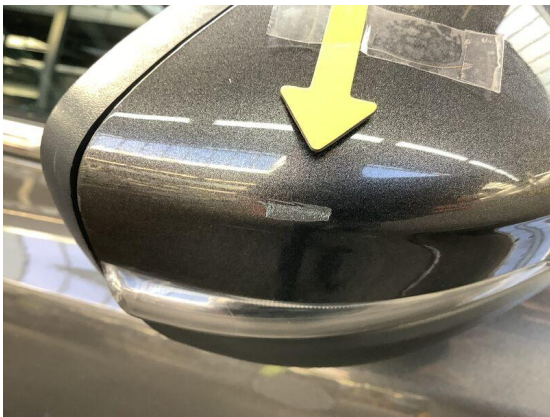
Bild 15: Karosserie / Spiegelkappe rechts zerkratzt

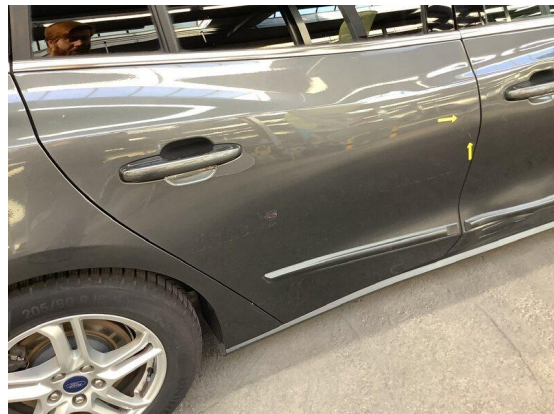
Bild 22: Karosserie / Tür hinten rechts leicht deformiert

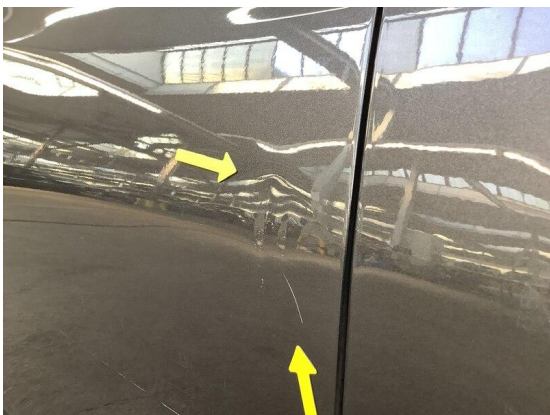
Bild 23: Karosserie / Tür hinten rechts leicht deformiert

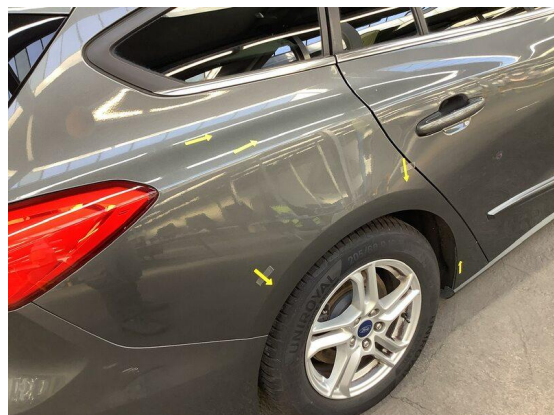
Bild 24: Karosserie / Fondseite rechts leicht deformiert

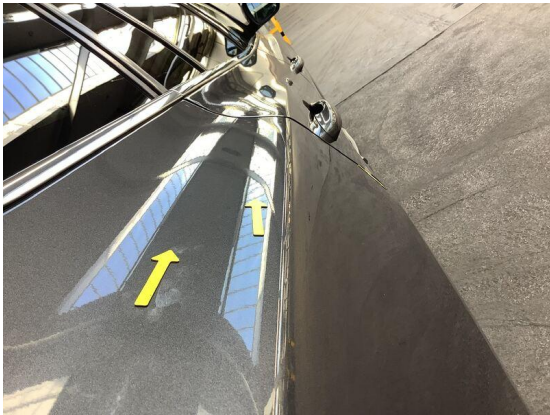
Bild 25: Karosserie / Fondseite rechts leicht deformiert

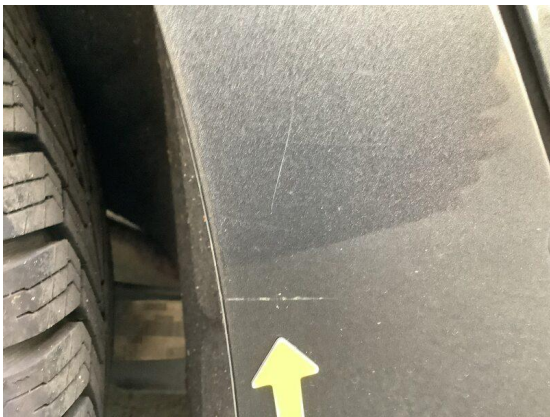
Bild 27: Karosserie / Fondseite rechts leicht deformiert

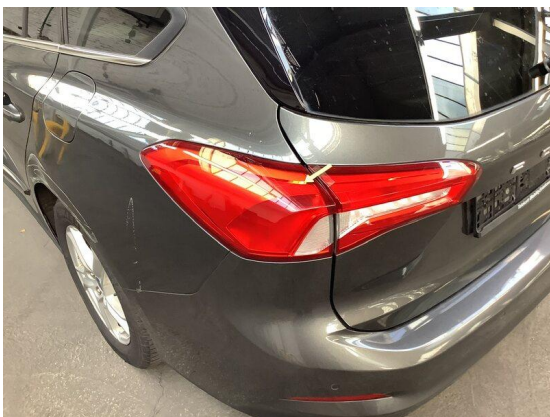
Bild 29: Karosserie / Rückleuchte links außen Kratzer

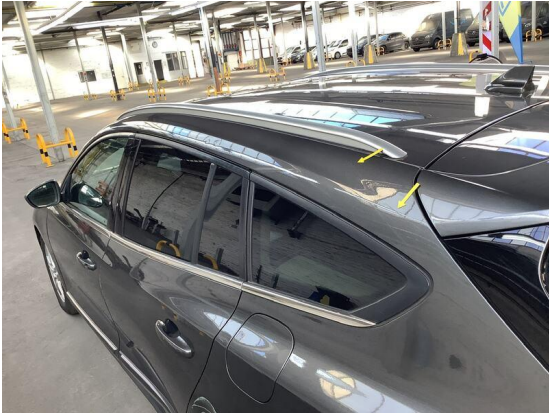
Bild 31: Karosserie / Dachholm links Kratzer

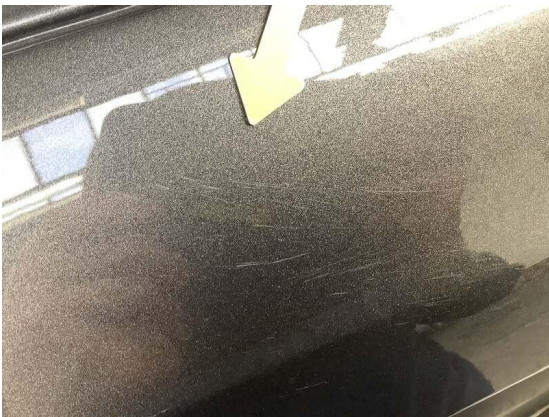
Bild 33: Karosserie / Dachholm links Kratzer

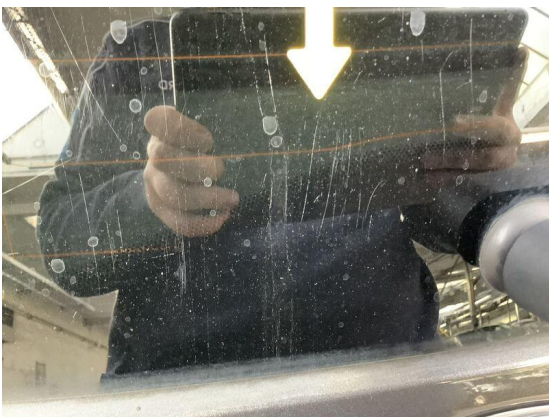
Bild 35: Karosserie / Heckscheibe verkratzt

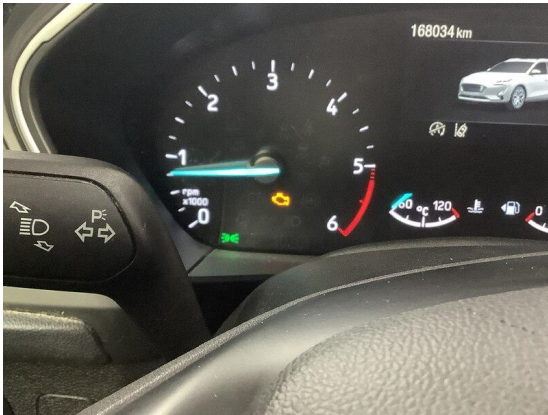
Bild 37: Technik / MKL Meldung

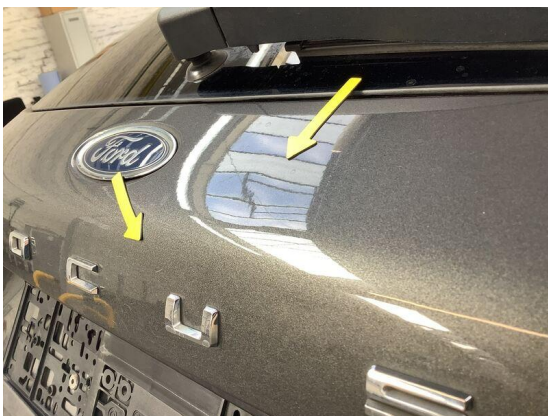
Bild 39: Karosserie / Heckklappe leicht deformiert

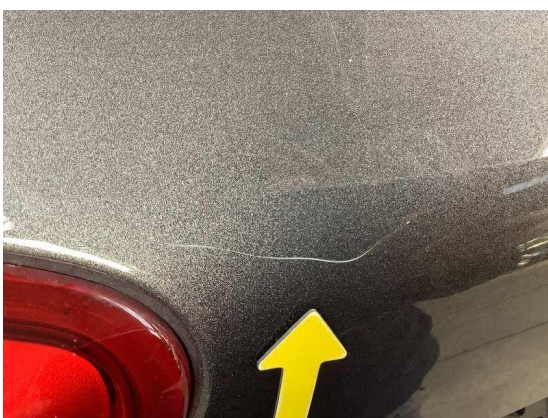
Bild 41: Karosserie / Heckklappe leicht deformiert

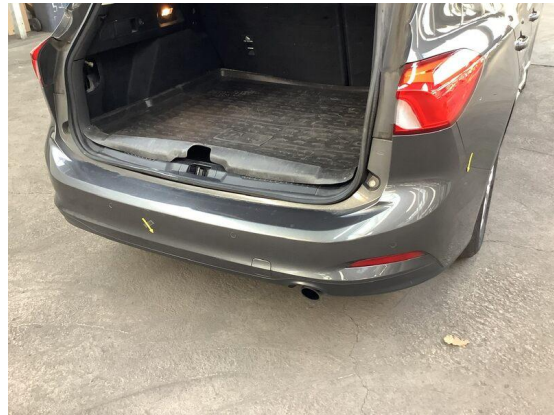
Bild 44: Karosserie / Stoßfänger hinten zerkratzt

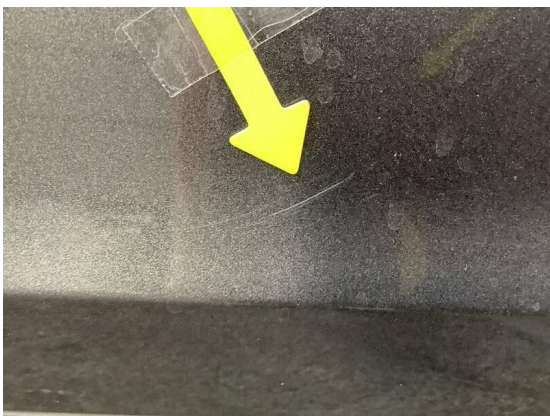
Bild 45: Karosserie / Stoßfänger hinten zerkratzt

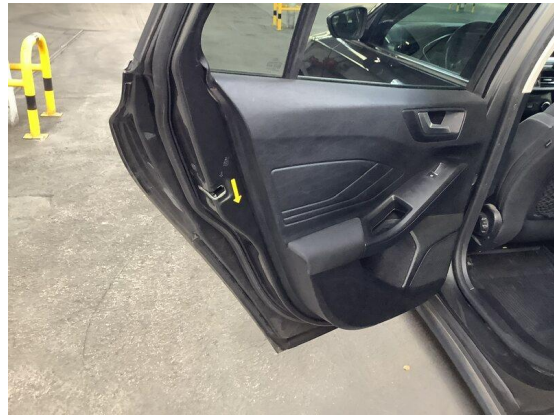
Bild 50: Karosserie / Tür hinten links innen Delle

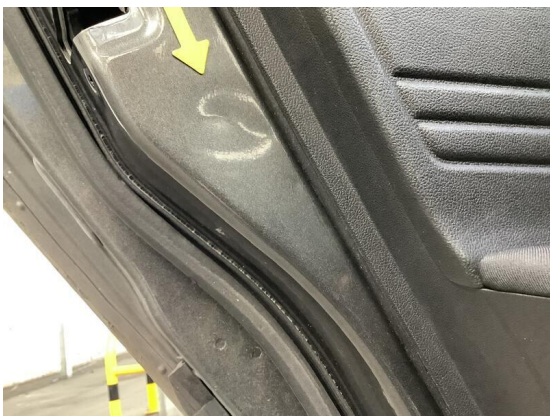
Bild 51: Karosserie / Tür hinten links innen Delle

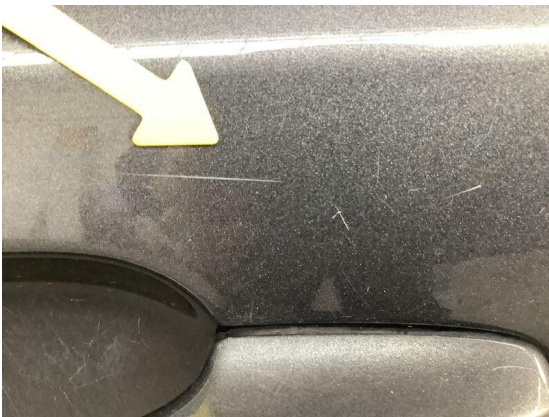
Bild 57: Karosserie / Tür hinten links leicht deformiert

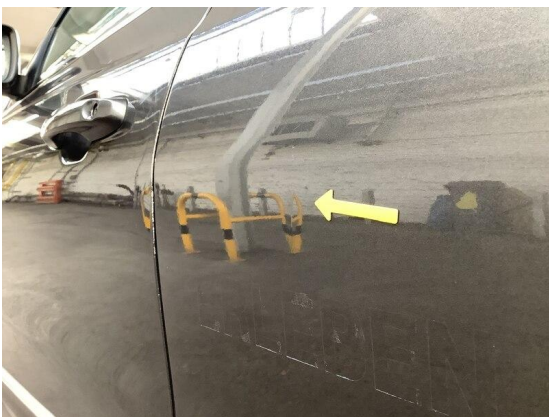
Bild 59: Karosserie / Tür hinten links leicht deformiert

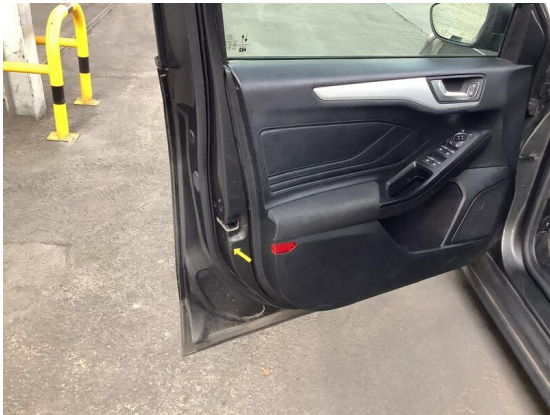
Bild 61: Karosserie / Tür vorne links innen zerkratzt

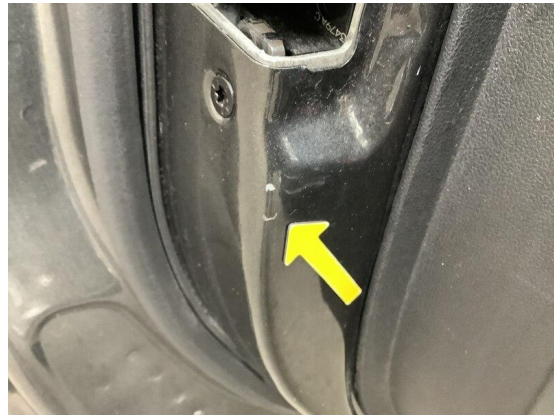
Bild 62: Karosserie / Tür vorne links innen zerkratzt

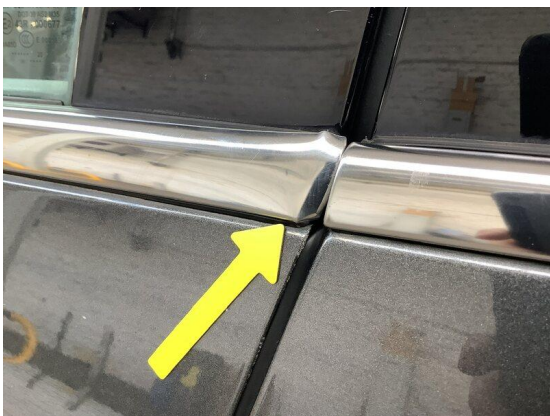
Bild 69: Karosserie / Türschachtleiste vorne links
leicht deformiert

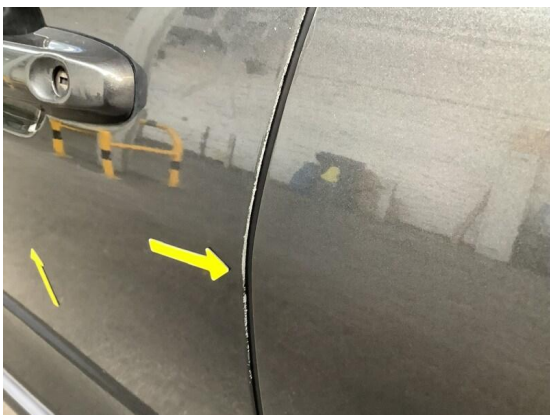
Bild 71: Karosserie / Tür vorne links zerkratzt

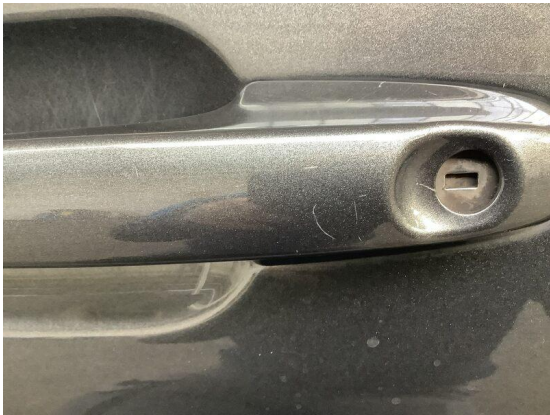
Bild 73: Karosserie / Tür vorne links zerkratzt

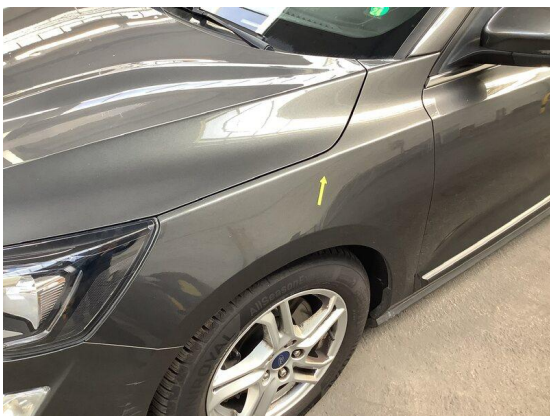
Bild 75: Karosserie / Kotflügel vorne links zerkratzt

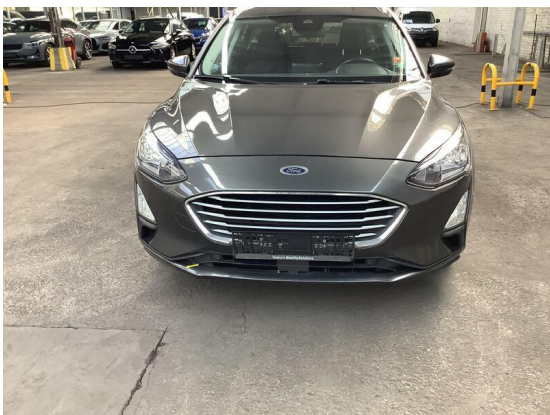
Bild 77: Karosserie / Stoßfänger vorne leicht deformiert

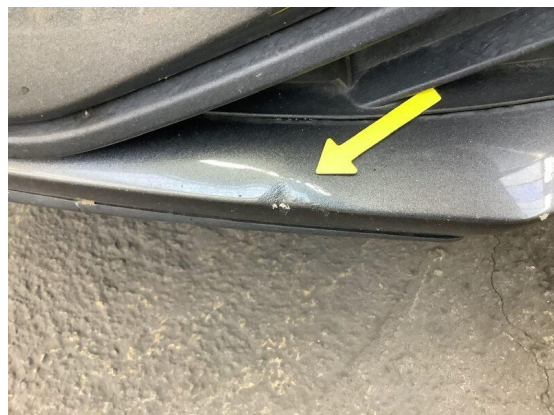
Bild 78: Karosserie / Stoßfänger vorne leicht deformiert

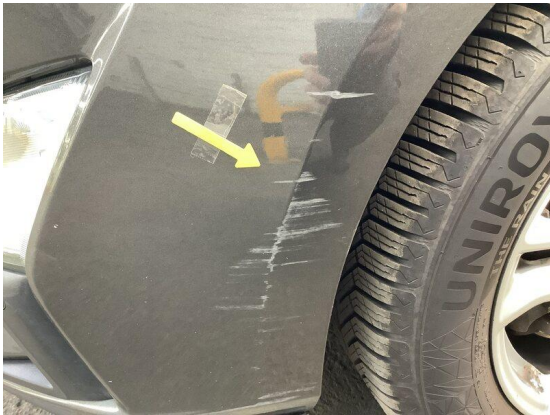
Bild 79: Karosserie / Stoßfänger vorne leicht deformiert

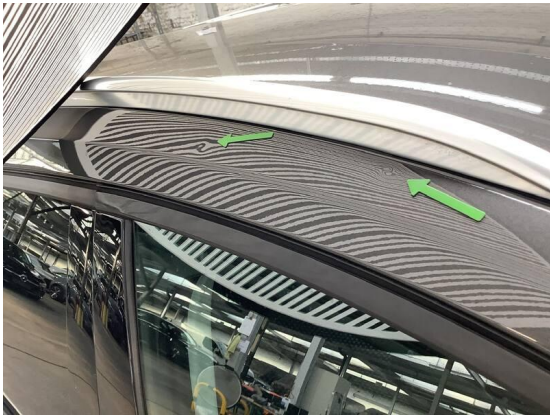
Bild 97: Dachholm rechts

33	Tür vorne links	70, 71, 72, 73, 74	zerkratzt	und Türaußengriff
34	Kofflügel vorne links	75, 76	zerkratzt	
35	Stoßfänger vorne	77, 78, 79, 80	leicht deformiert	Gutachten 0425K5U941
36	Motor		klappernde Geräusche beim laufen	
37	Motorhaube	81, 82, 83	Steinschlag	
38	Motorhaube,Dachholm L&R, Heckspoiler,Dach	84, 85, 86, 87, 88, 89, 90, 91, 92, 93, 94, 95, 96, 97, 98, 99, 100, 101, 102, 103	Hagelschaden	Gutachten 0425K5U941

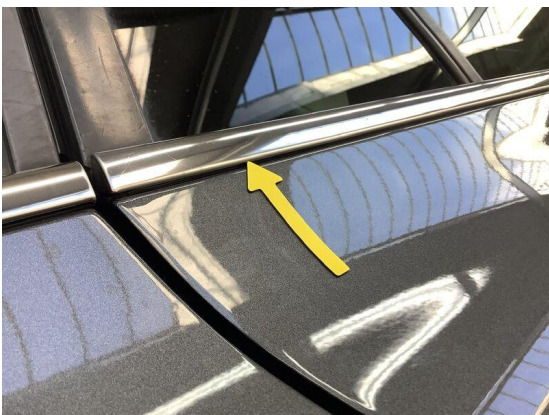
Nr.	Teil	Bild Nr.	Schaden
39	Windschutzscheibe	104, 105	gerissen
40	Türschachtleiste hinten rechts	106, 107	Delle
41	Innenraum	108, 109	Innenraum verschmutzt
42	LM-Felge	110	Kratzer

Bild 107: Karosserie / Türschachtleiste hinten rechts Delle
