Fahrzeugbeschreibung

Fahrzeug: SKODA ENYAQ iV 60 Kat.2 Logo Sports Utility Vehicle 5-türig 0 ccm 180 PS / 132 KW
Elektrisch Automatik

Zustandsbericht

Besichtigungsdatum: 09.06.2026
Protokollnummer: 45851120
Anlieferungsdatum: 09.06.2026

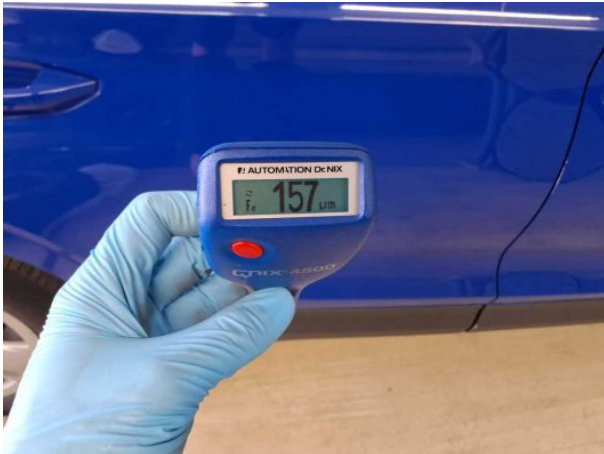
Nachlackierung 1: Seitenwand rechts, Tür hinten rechts

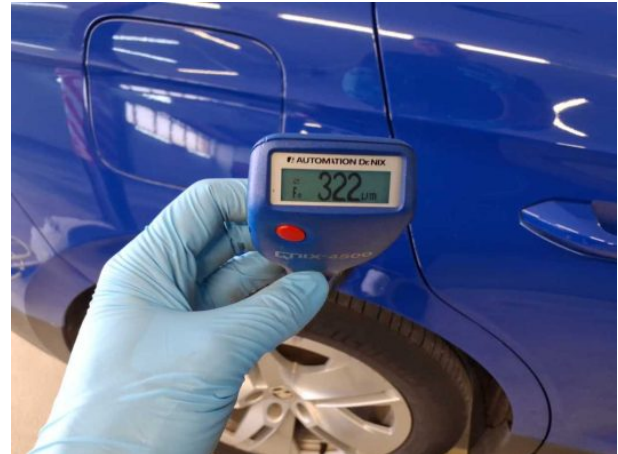
Repainting 1: Side panel - rear right side, Door - rear right side
