Minderwertbericht

Amtliches Kennzeichen:		FIN:	AHTBB3CD501780870
HSN/TSN:	5013 / AKL	Fahrzeugart:	PKW (Geländewagen)
Aufbau:	Pickup	Hersteller:	Toyota
Modell:	Hilux 2.4 D-4D Double Cab Comfort 4x4 (EURO 6d)	Erstzulassung:	21.02.2023
Letztzulassung:	21.02.2023	Anzahl Vorbesitzer:	0
Anzahl Türen:	4	Emissionsgruppe:	Euro 6d
Feinstaubplakette:	Grün	Leistung:	110,0 KW
Hubraum:	2.393 ccm	Antriebsart:	Diesel
Antriebskonzept:	Allradantrieb	Getriebeart:	Automatik
Laufleistung abgelesen:	161451 Kilometer	Laufleistung geschätzt:	161451 Kilometer

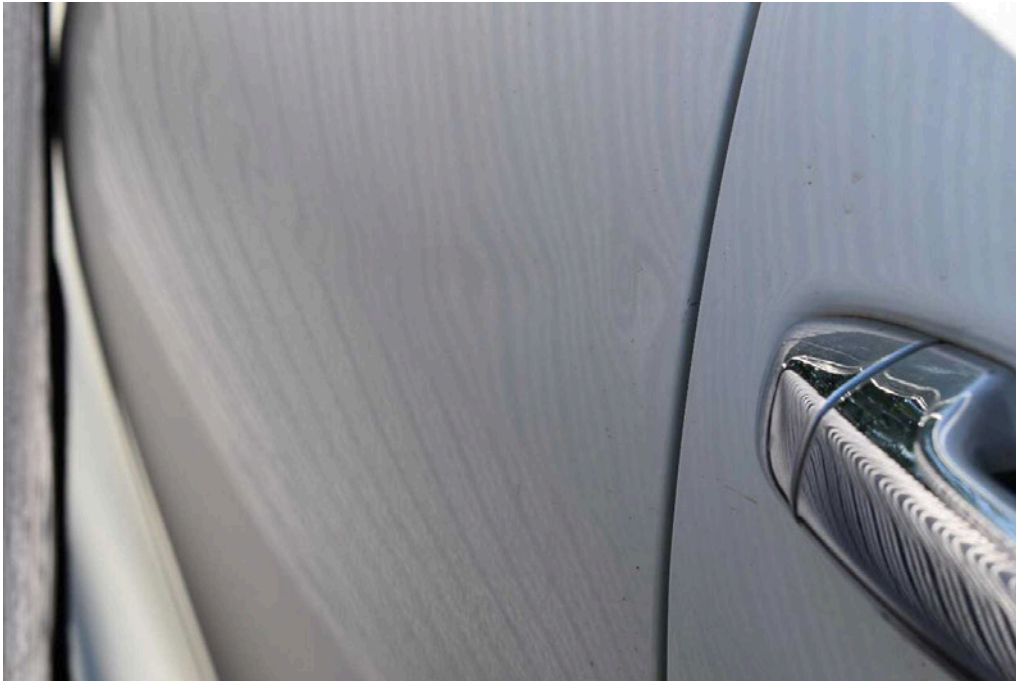
Bild 65
rechte Seite Tür hinten rechts Kratzer/Dellen

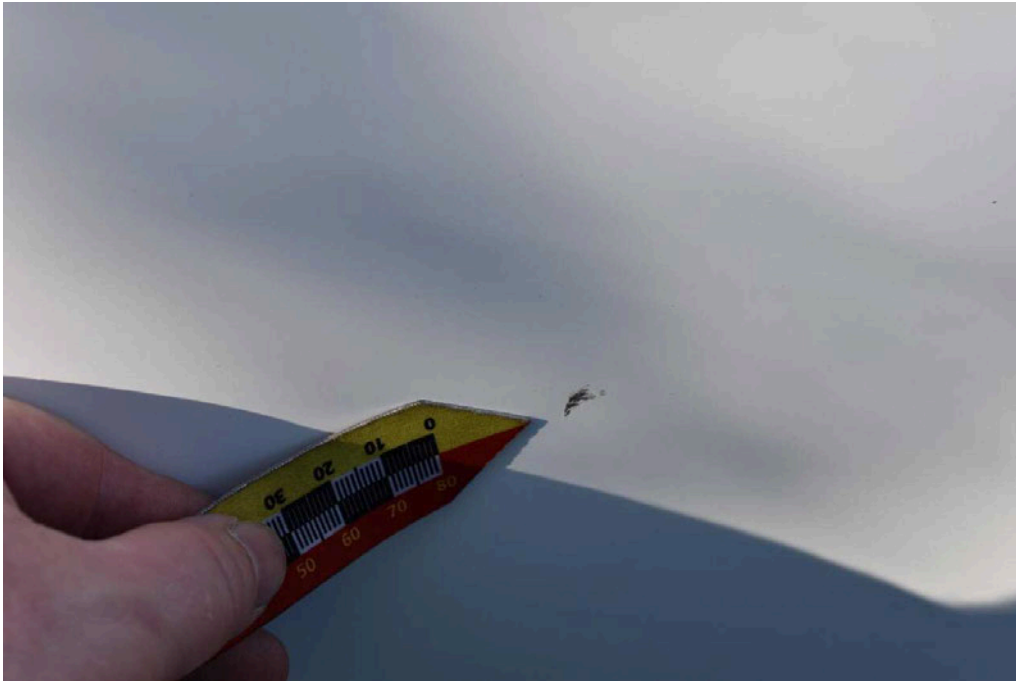
Bild 67
rechte Seite Tür hinten rechts Kratzer/Dellen

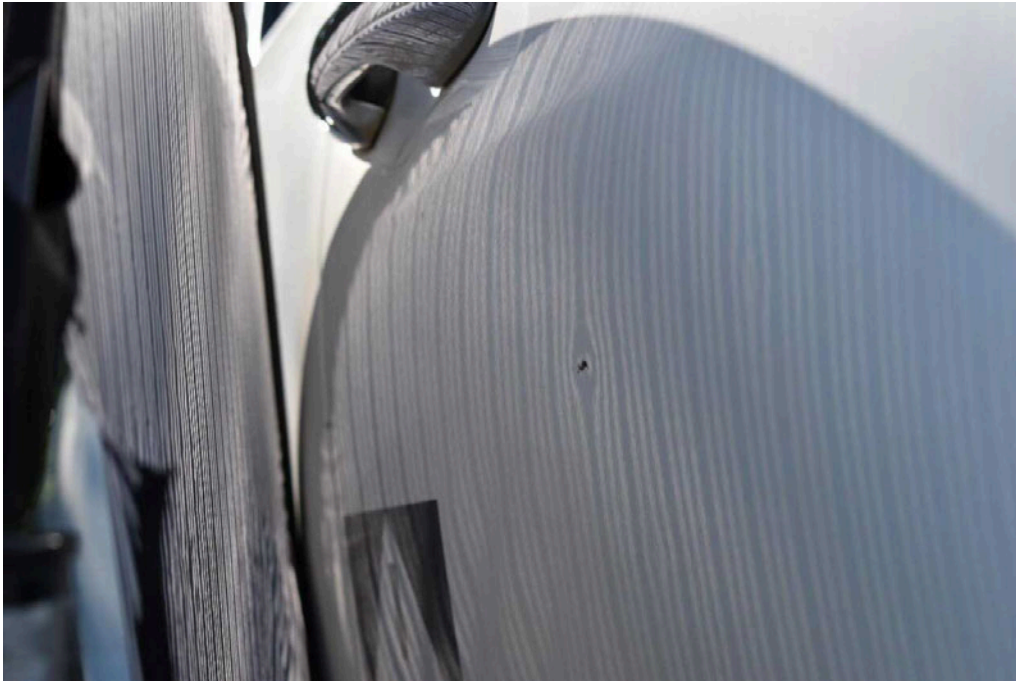
Bild 73
rechte Seite Tür vorne rechts Dellen

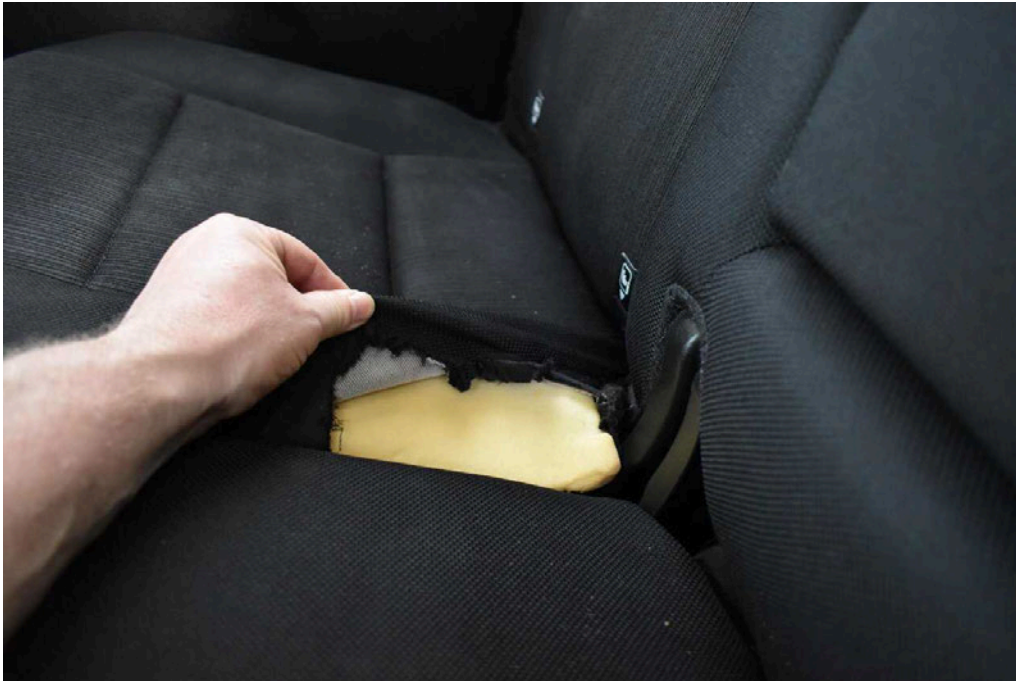
Bild 77
Innenraum Rücksitzbank Bezug lose
