TMBJJ7NS3N8040599

**TÜV SÜD Auto Service GmbH**  
Römeräcker 1  
76351 Linkenheim - Hochstetten

Besichtigungsdatum: 05.08.2026  
**Protokollnummer: 46904963**  
Anlieferungsdatum: 05.08.2026

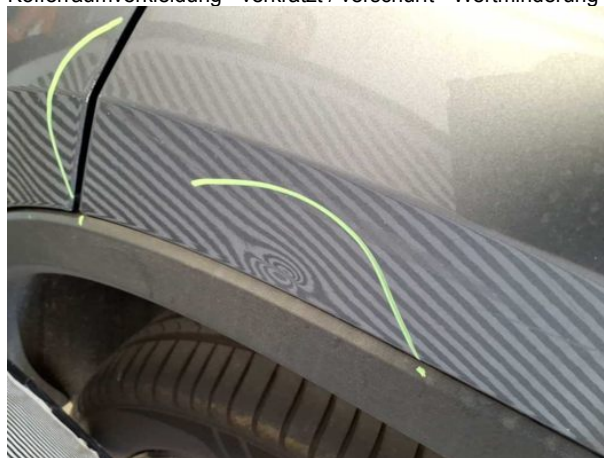
| Nr. | Bauteilgruppe | Beschreibung |
|---|---|---|
| 4 | Seitenwand links | Seitenwand - Delle(n) - sanft instandsetzen |

**Beschädigung #4:** Seitenwand links: Seitenwand - Delle(n) - sanft instandsetzen

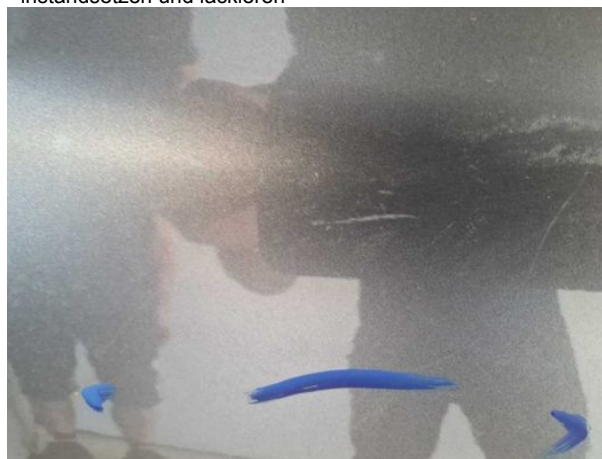
**Beschädigung #15:** Tür hinten links: Tür - verkratzt / verschürft - instandsetzen und lackieren

| No. | Component group | Description |
|---|---|---|
| 15 | Door - rear left side | Door - Scratched - Repair and paint |

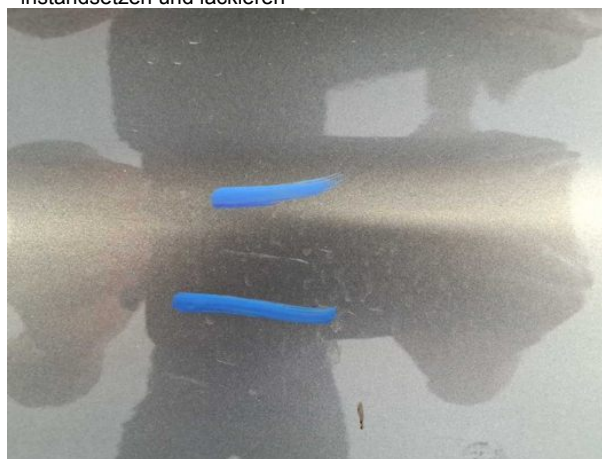
**Beschädigung #15:** Tür hinten links: Tür - verkratzt / verschürft - instandsetzen und lackieren

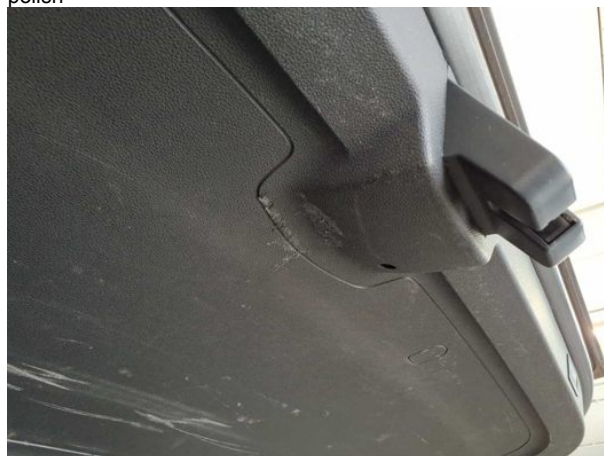
**Damage #3:** Trim / covers: Boot lining - Scratched - Loss in value

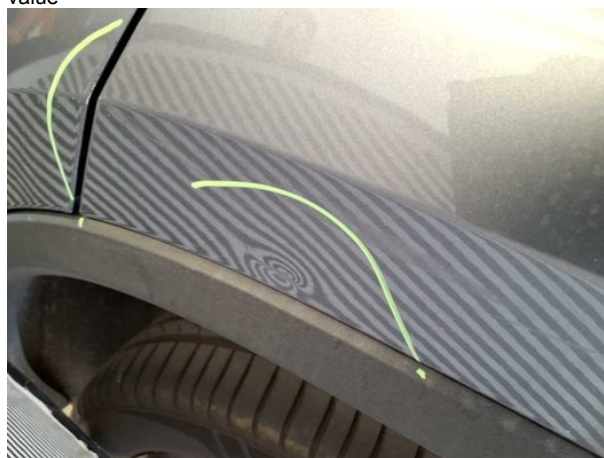
**Damage #4:** Side panel - rear left side: Side panel - dent(s) - Smooth repair work

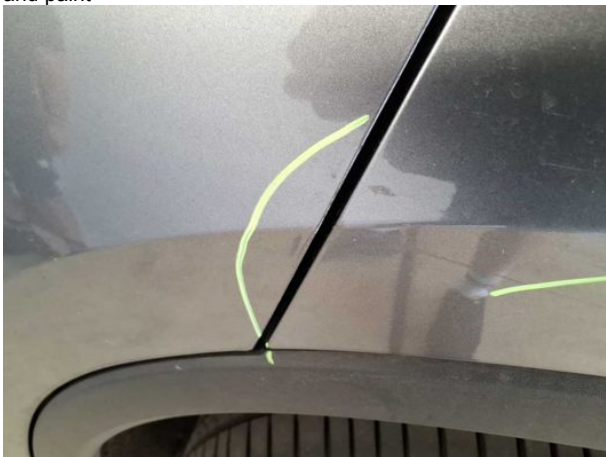
**Damage #15:** Door - rear left side: Door - Scratched - Repair and paint

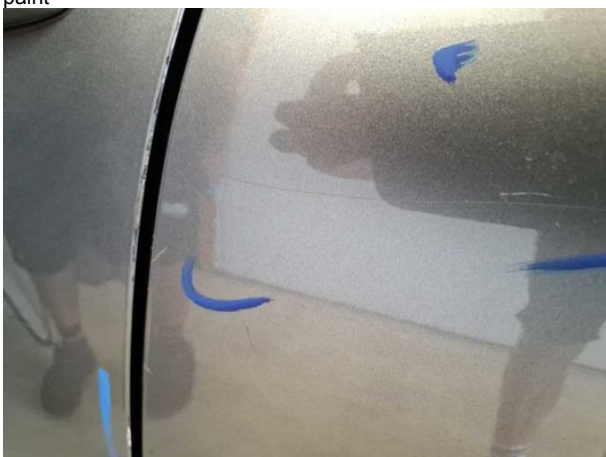
**Damage #15:** Door - rear left side: Door - Scratched - Repair and paint
