Fahrzeugbeschreibung

Fahrzeug: RENAULT Espace BLUE dCi 190 EDC Initiale Paris Crossover 5-türig 1997 ccm 189 PS / 139 KW Diesel 6-Gang Automatik

Zustandsbericht

Inspection date: 16 Jun 2026
Protocol number: 45964685
Delivery date: 16 Jun 2026

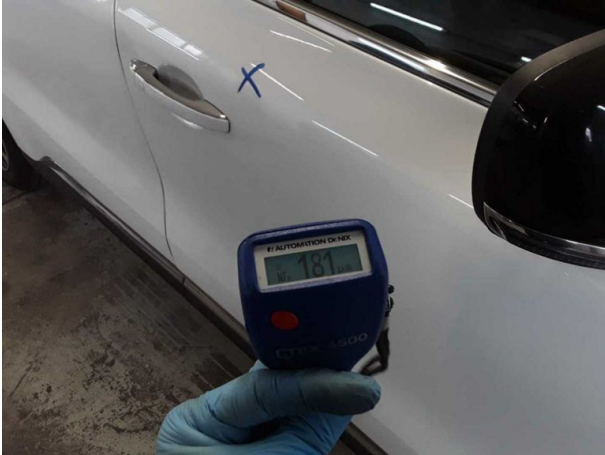
Nachlackierung 1: Dach, Kotflügel rechts, Tür vorne rechts
