BMW

VIN: WBA21GW030CV08089

Zulassungsdatum 28/04/2025	Laufleistung 35860 km
Farbe -	Jahr -	Polster -
Anzahl der Türen -	Anzahl der Sitze -	Generation -

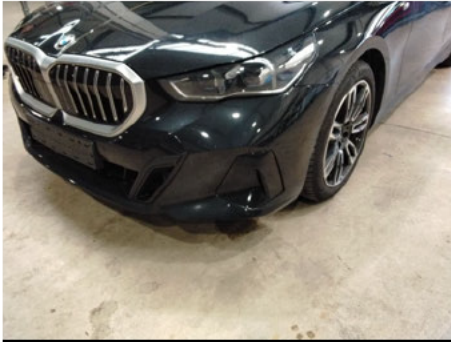
003	Stoßfänger / Vorne Lackiert : Ja	Kratzer	Lackieren

Stoßfänger / Vorne / Kratzer

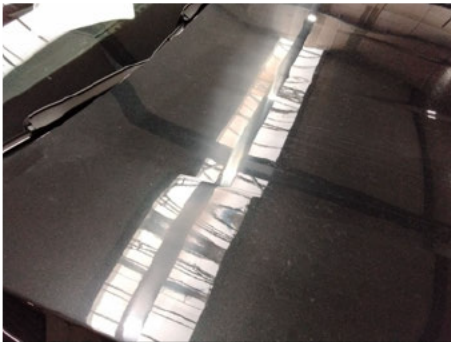
004 Motorhaube / Vorne

Fleck

Motorhaube / Vorne / Fleck

Polieren

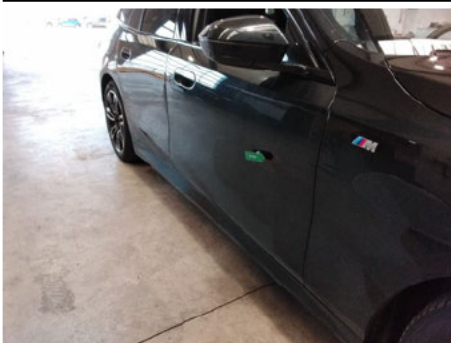
005 Tür / Vorne Rechts

Delle

Tür / Vorne Rechts / Delle

Reparieren

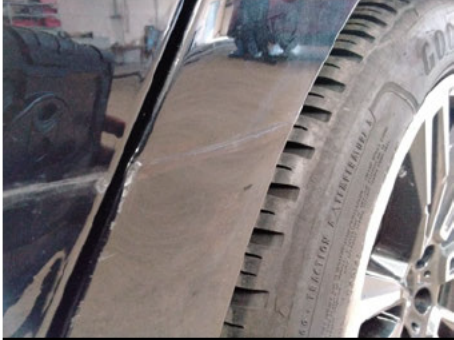
009 Kotflügel / Hinten Links²

Schlecht Repariert

² Wurde mit Lackstift Ausgebessert.

Kotflügel / Hinten Links / Schlecht Repariert

Reparieren

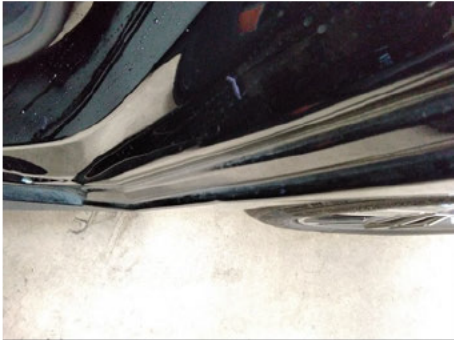
Kotflügel / Hinten Links / Schlecht Repariert
