Chevrolet

VIN: KL1CD26RJAB002204

Beschreibung

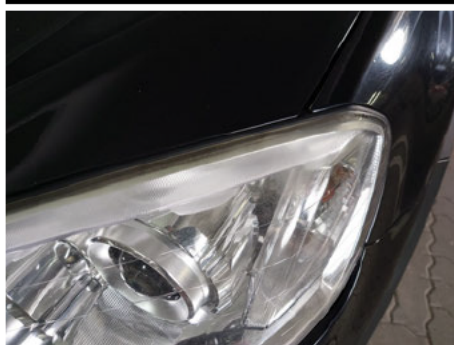
Scheinwerfer / Vorne Links

Verschlissen

Akzeptabel

Scheinwerfer / Vorne Links / Verschlossen

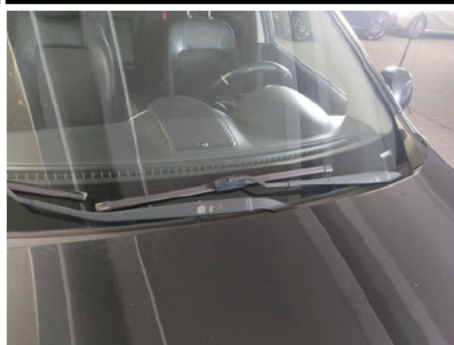
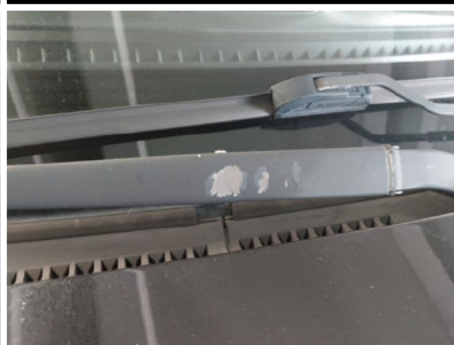
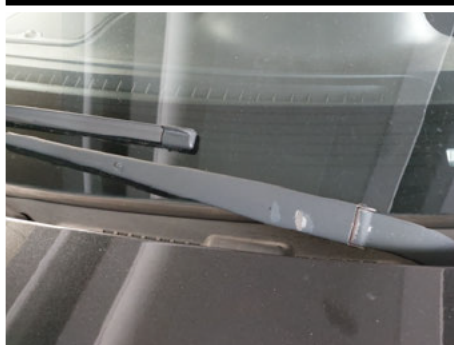
| 016 | Wischerarm / Vorne | Abgewetzt | Akzeptabel |

Wischerarm / Vorne / Abgewetzt

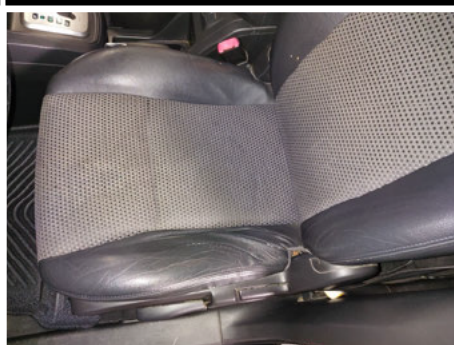
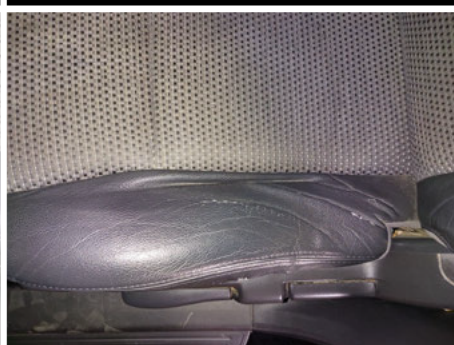
| 017 | Sitz / Vorne Links | Abgewetzt | Akzeptabel |

Sitz / Vorne Links / Abgewetzt

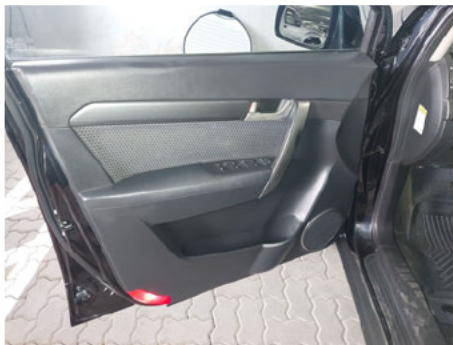
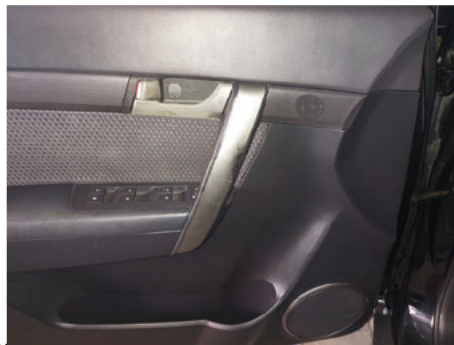
| 019 | Türverkleidung / - | Abgewetzt | Akzeptabel |

Türverkleidung / - / Abgewetzt

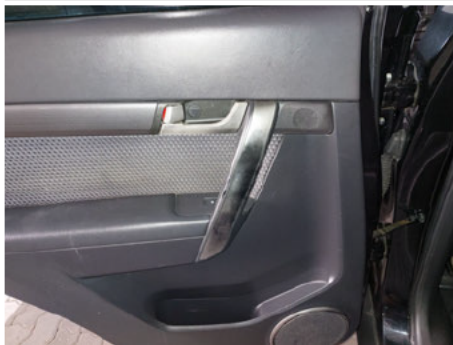
Türverkleidung / - / Abgewetzt

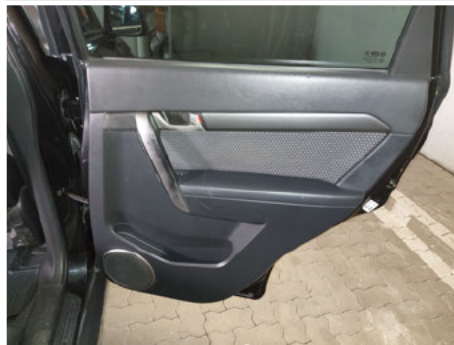
Türverkleidung / - / Abgewetzt

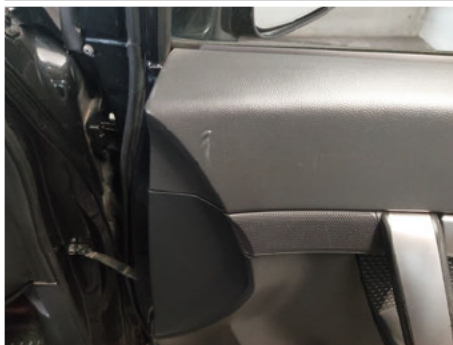
Türverkleidung / - / Abgewetzt

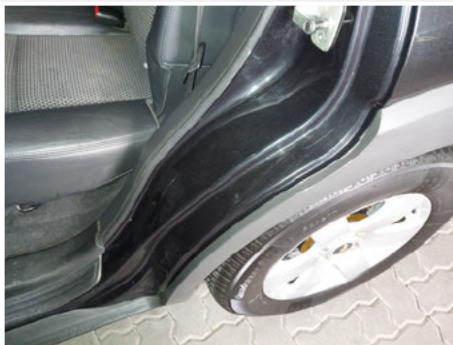
Türeinstieg / Hinten Links / Kratzer

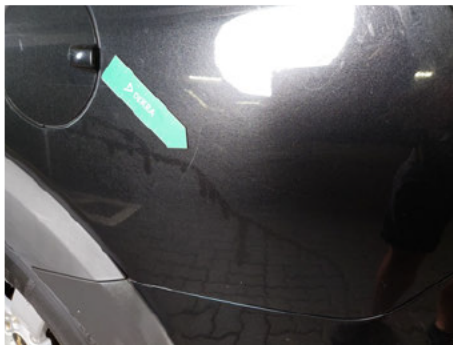
Kotflügel / Hinten Rechts / Abgewetzt

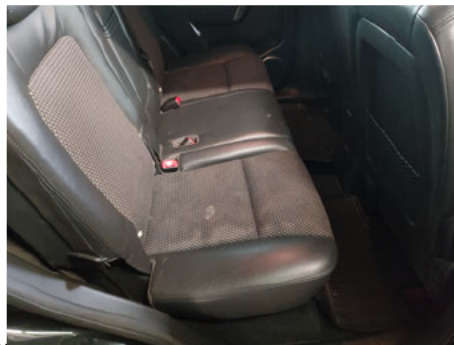
Sitz / Hinten / Fleck

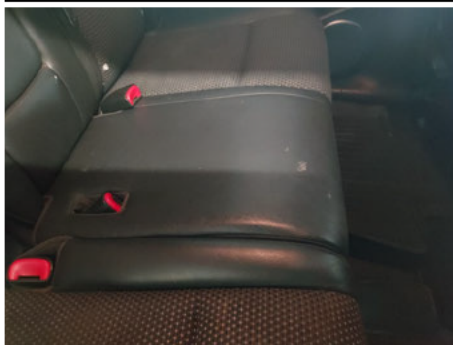
Sitz / Hinten / Fleck
