CITROËN C3 AIRCROSS (06.2024->) HYBRID 145 MAX MILD-HYBRID 107 KW (MOTOR 1,2 LTR. - 100 KW) 5-TÜRIG

VIN: VR7CGHPY9ST181133

Bewertungsdetails

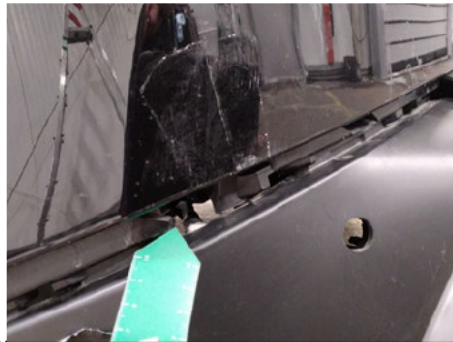
Stoßfänger / Hinten Links / Gebrochen

| 016 | Stoßfänger / Hinten Links | Gebrochen | Ersetzen | |

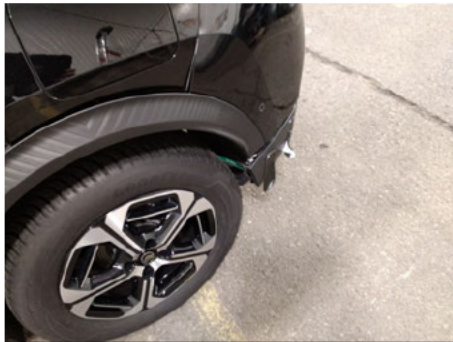
Radhausschale / Hinten Links / Gebrochen

| 019 | Radhausschale / Hinten Links | Gebrochen | Ersetzen |

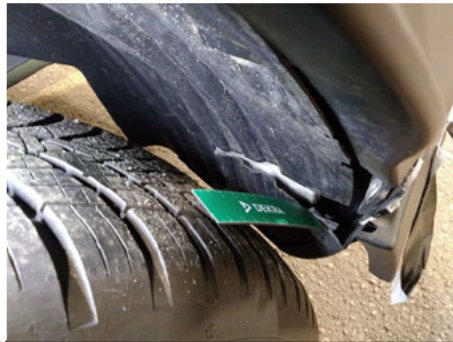
Radhausschale / Hinten Links / Gebrochen

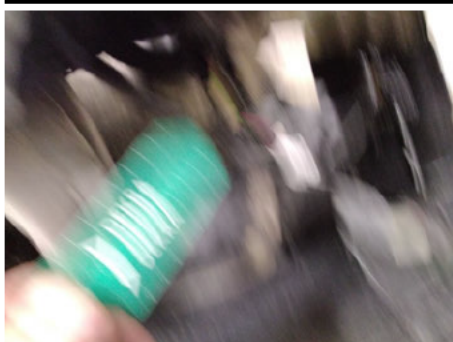
/ Hinten / Gebrochen

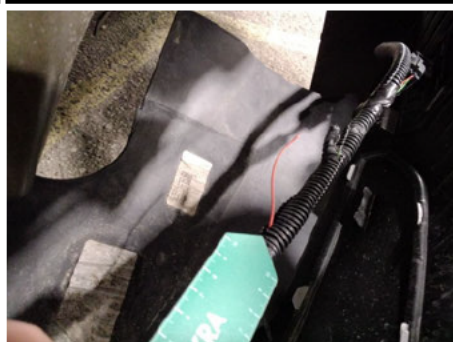
/ Hinten / Gebrochen

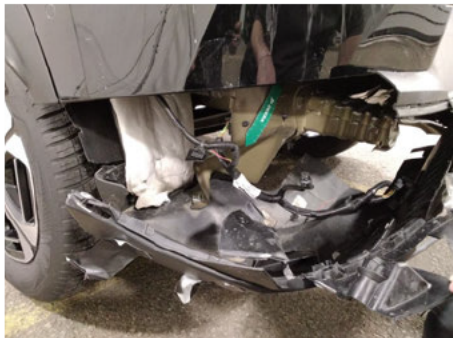
Stoßfängerführung / Hinten Links / Delle

| 023 | Stoßfängerführung / Hinten Links | Delle | Reparieren |

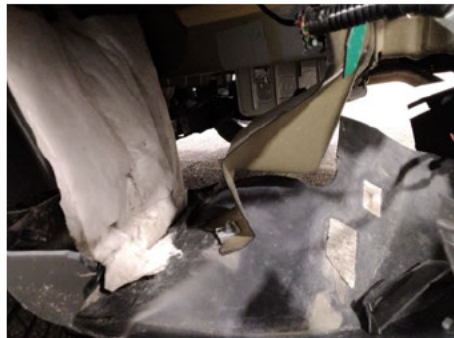
Stoßfängerführung / Hinten Links / Delle
