**Fahrzeug:** VOLKSWAGEN Touran 1.5 TSI OPF Comfortline Kompaktvan 5-türig 1498 ccm 150 PS / 110 KW bleifrei 6-Gang Manuell

## Zustandsbericht

**TÜV SÜD Auto Service GmbH**  
Römeräcker 1  
76351 Linkenheim - Hochstetten

Inspection date: 12 Jun 2026  
**Protocol number: 45933409**

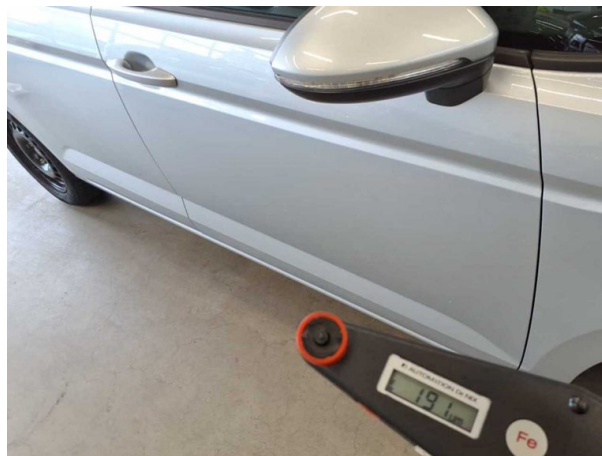
**Nachlackierung 1:** Kotflügel links, Tür vorne links, Tür vorne rechts

| No. | Location |
|---|---|
| 1 | Mudguard - left side, Door - front left side, Door - front right side, Professionally carried out, Invoice of repair done Non-existent |

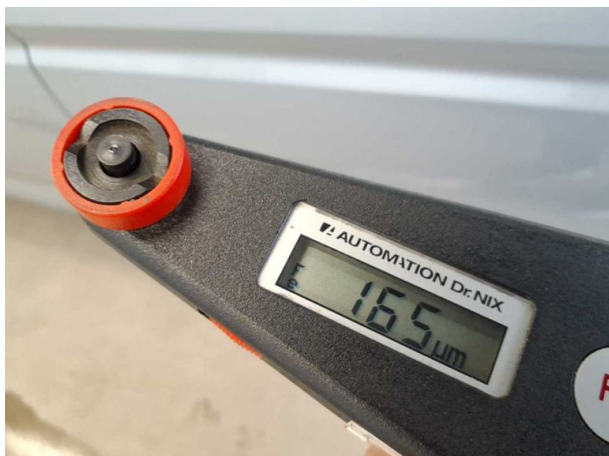
**Nachlackierung 1:** Kotflügel links, Tür vorne links, Tür vorne rechts

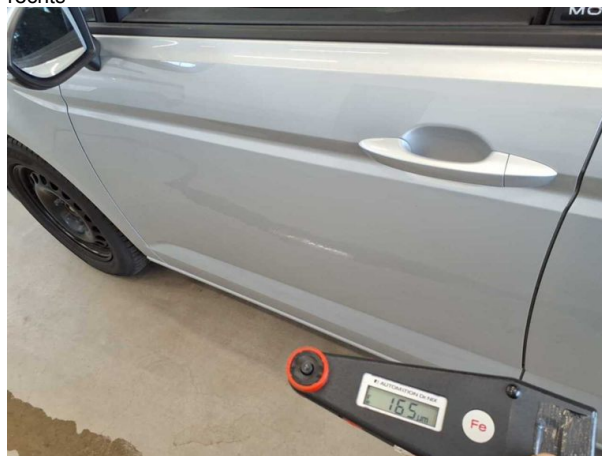
**Nachlackierung 1:** Kotflügel links, Tür vorne links, Tür vorne rechts

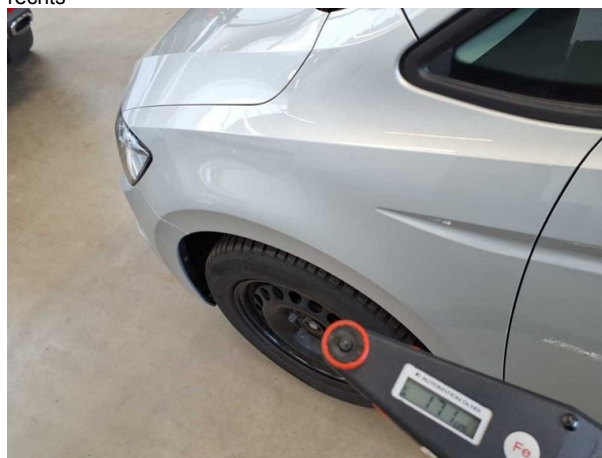
**Nachlackierung 1:** Kotflügel links, Tür vorne links, Tür vorne rechts

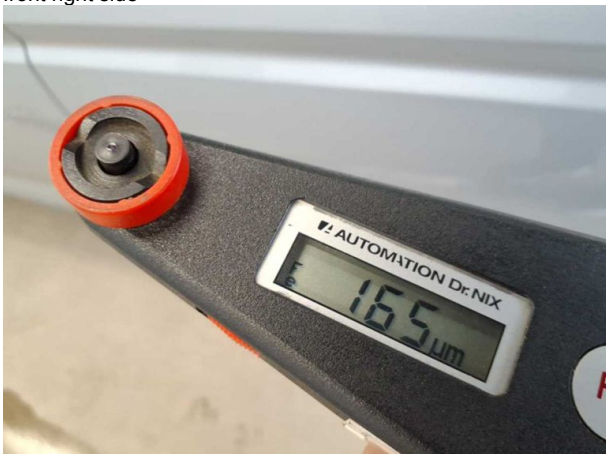
**Repainting 1:** Mudguard - left side, Door - front left side, Door - front right side

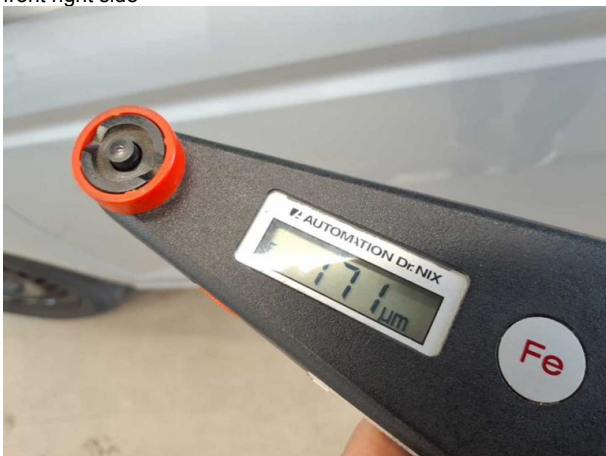
**Repainting 1:** Mudguard - left side, Door - front left side, Door - front right side
