**Fahrzeug:** FORD Kuga 2.5 Duratec FHEV Cool & Connect CVT 4WD Sports Utility Vehicle 5-türig  
2488 ccm 190 PS / 140 KW bleifrei 0-Gang Automatik

## Zustandsbericht

**TÜV SÜD Auto Service GmbH**  
Römeräcker 1  
76351 Linkenheim - Hochstetten

Inspection date: 27 Jul 2026  
**Protocol number: 46784035**  
Delivery date: 28 Jul 2026

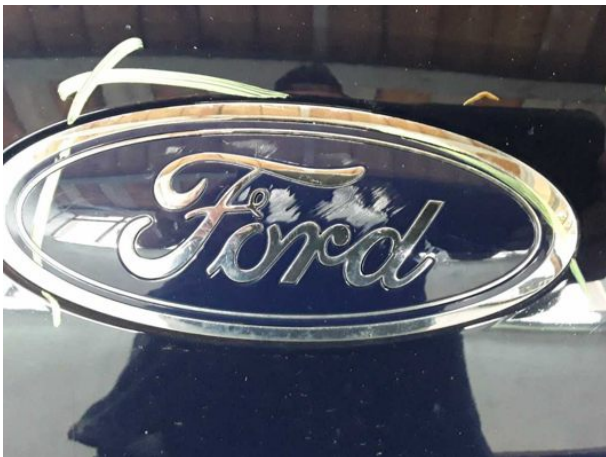
**Damage #2:** Bonnet: Emblem - Scratched - Replace

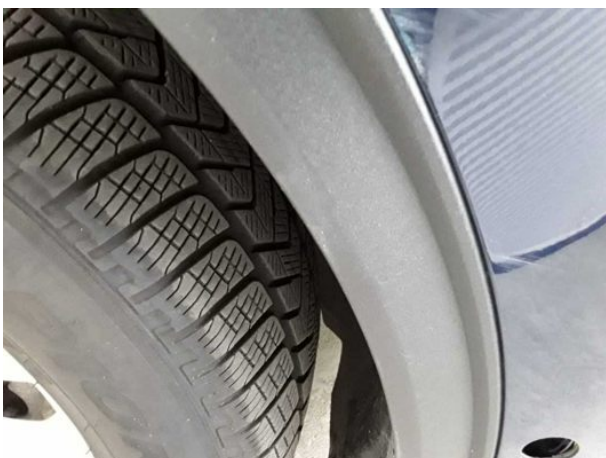
**Damage #3:** Mudguard - right side: Wheel well extension - Scratched - Loss in value

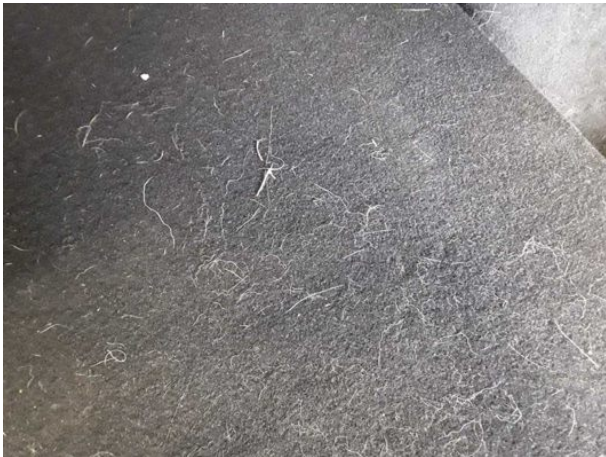
**Damage #5:** Interior: Interior (Tierhaare) - Soiled - Clean

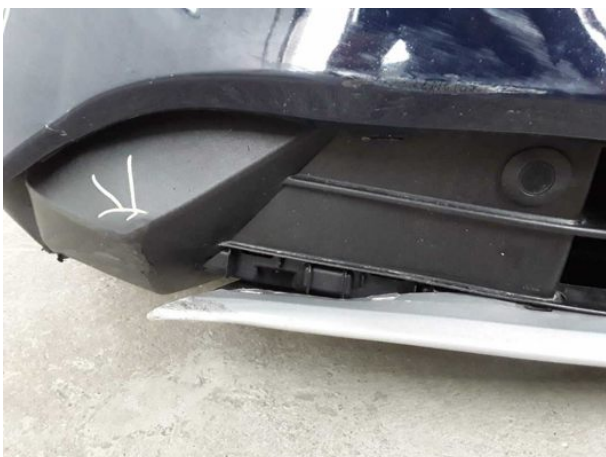
**Damage #6:** Front bumper: Air-inlet grille - Damaged - Replace

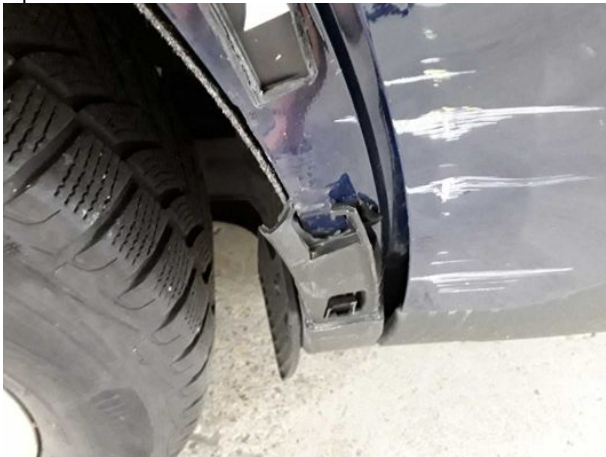
**Damage #8:** Side panel - rear right side: Wheel well extension - Broken / torn - Replace

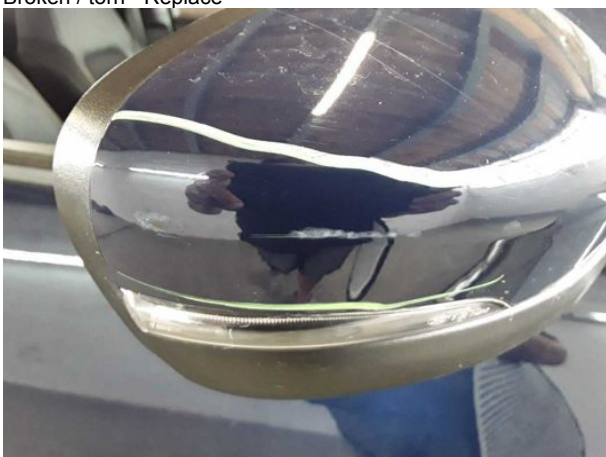
**Damage #9:** Wing mirror - right side: Cap - Scratched - Paint

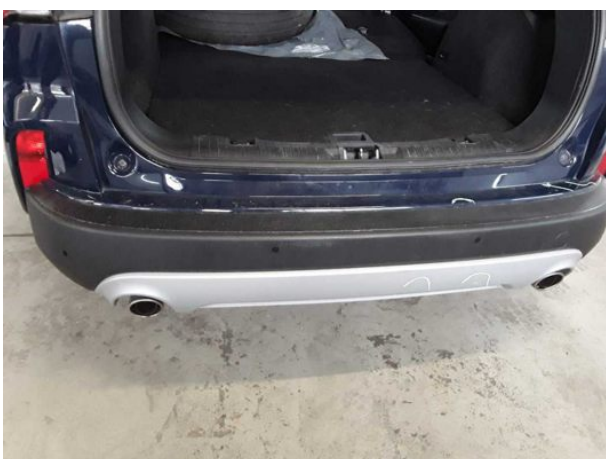
| No. | Component group | Description |
|---|---|---|
| 12 | Rear bumper | Spoiler - Scratched - Replace |

**Damage #12:** Rear bumper: Spoiler - Scratched - Replace

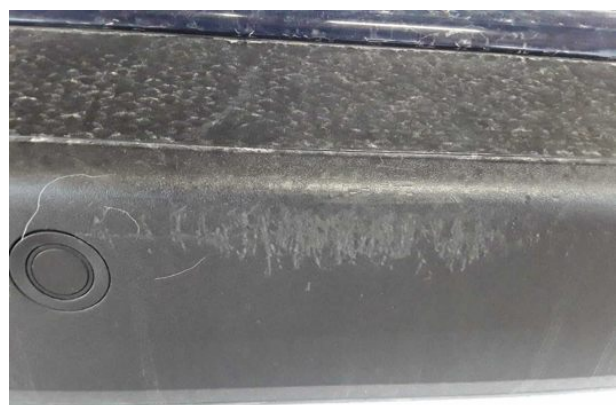
**Damage #12:** Rear bumper: Spoiler - Scratched - Replace

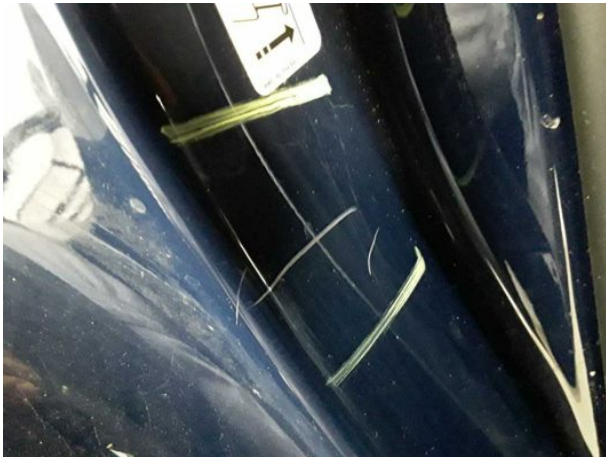
| No. | Component group | Description |
|---|---|---|
| 13 | Side panel - rear right side | Sill - Deformed - Repair and paint |

**Damage #13:** Side panel - rear right side: Sill - Deformed - Repair and paint

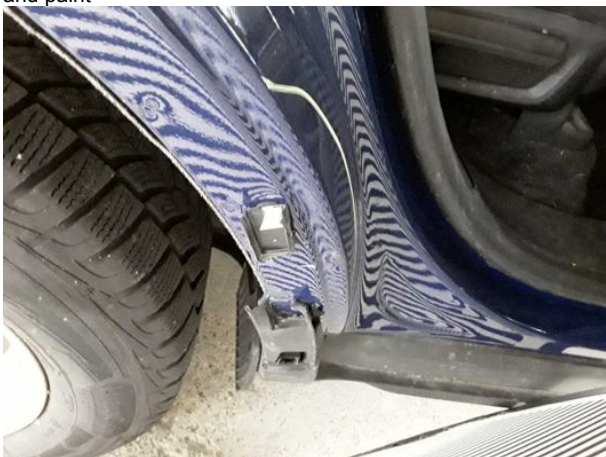
**Damage #13:** Side panel - rear right side: Sill - Deformed - Repair and paint

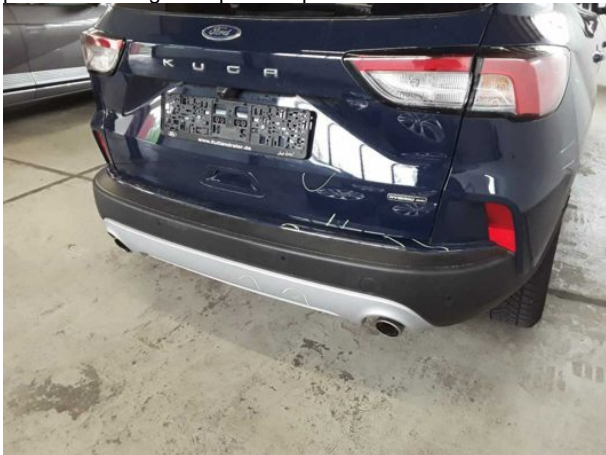
**Damage #15:** Rear bumper: Rear bumper - Scratched - Paint

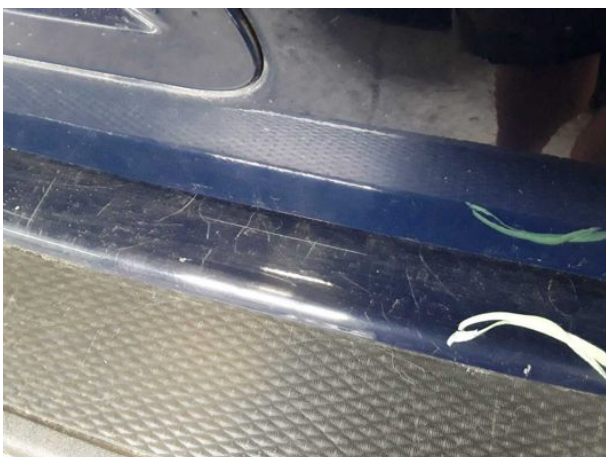
**Damage #15:** Rear bumper: Rear bumper - Scratched - Paint

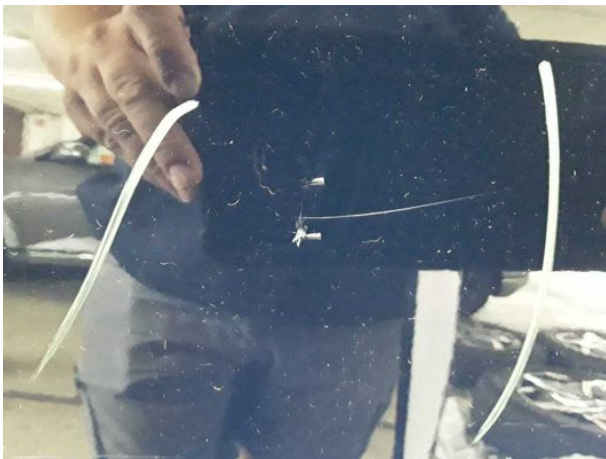
**Damage #16:** Door - rear left side: Door - Scratched - Paint

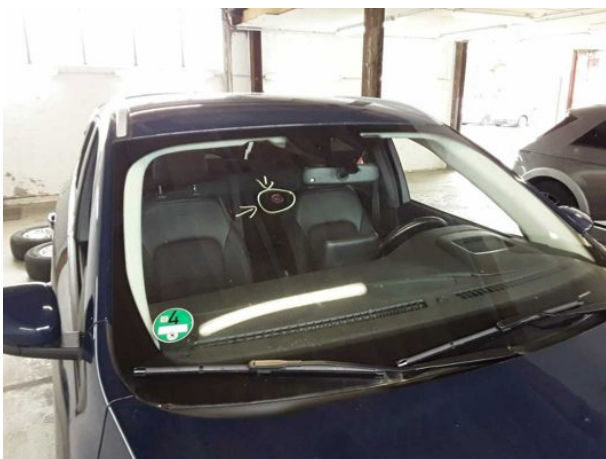
| No. | Component group | Description |
|---|---|---|
| 17 | Vehicle glazing | Windscreen (Rissbildung) - Stone chips - Replace |

**Damage #17:** Vehicle glazing: Windscreen (Rissbildung) - Stone chips - Replace

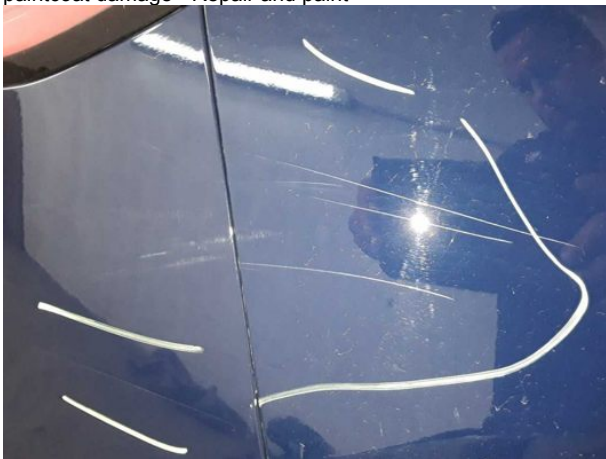
| No. | Component group | Description |
|---|---|---|
| 18 | Side panel - rear right side | Side panel - Dent / paintcoat damage - Repair and paint |

**Damage #18:** Side panel - rear right side: Side panel - Dent / paintcoat damage - Repair and paint

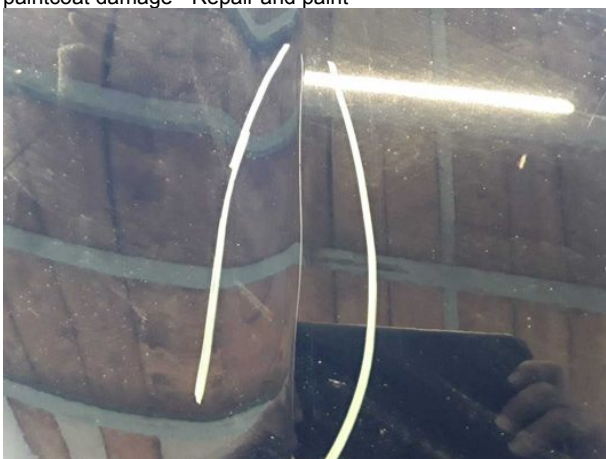
**Damage #19:** Bonnet: Bonnet - Scratched - Paint

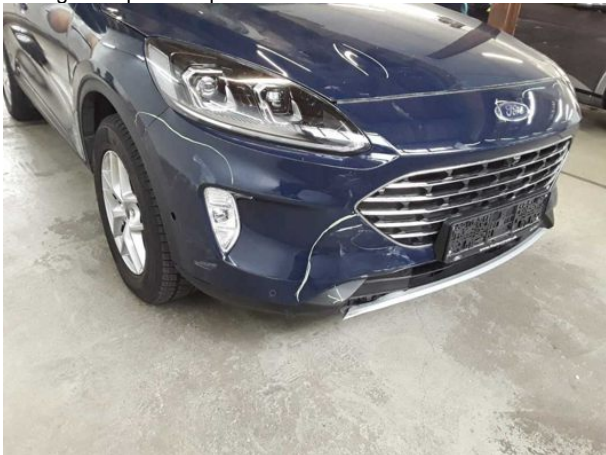
| No. | Component group | Description |
|---|---|---|
| 21 | Front bumper | Front bumper - Deformed - Replace |

**Damage #21:** Front bumper: Front bumper - Deformed - Replace

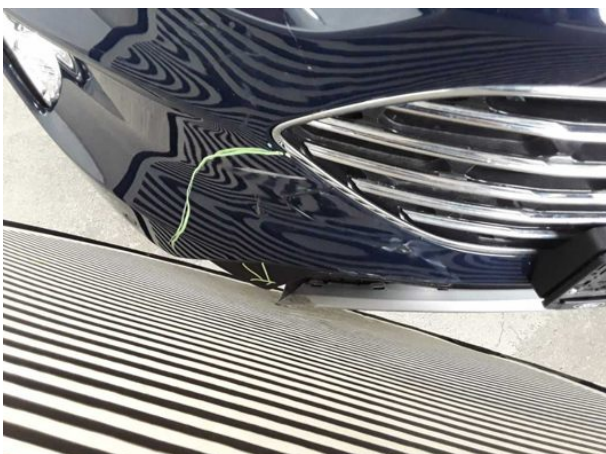
**Damage #21:** Front bumper: Front bumper - Deformed - Replace

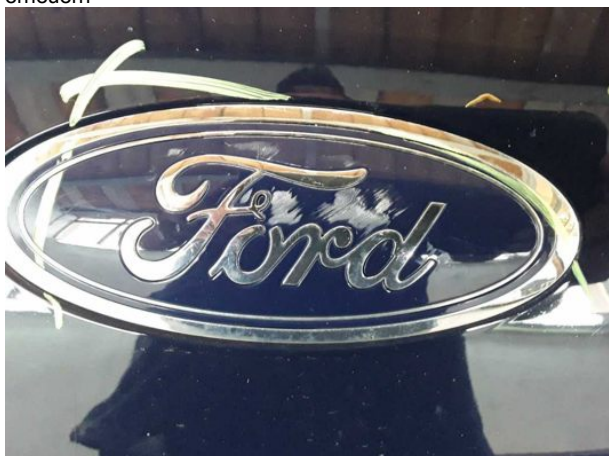
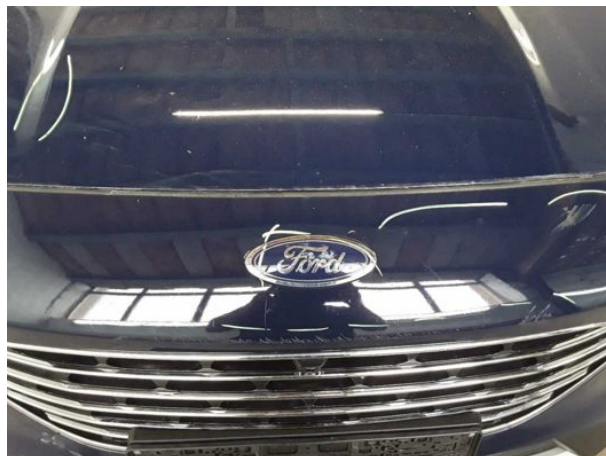
**Beschädigung #2:** Motorhaube: Emblem - verkratzt / verschürft - erneuern

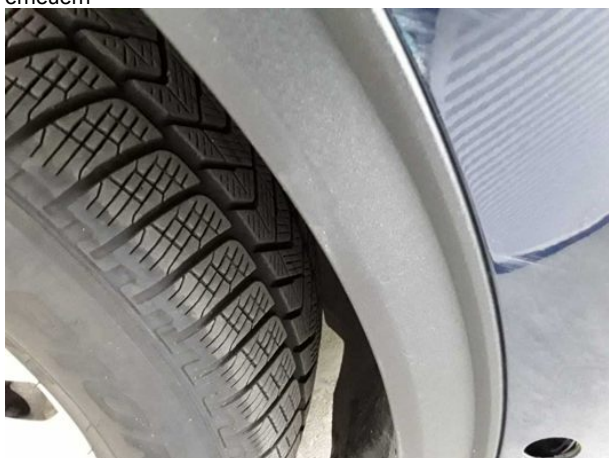
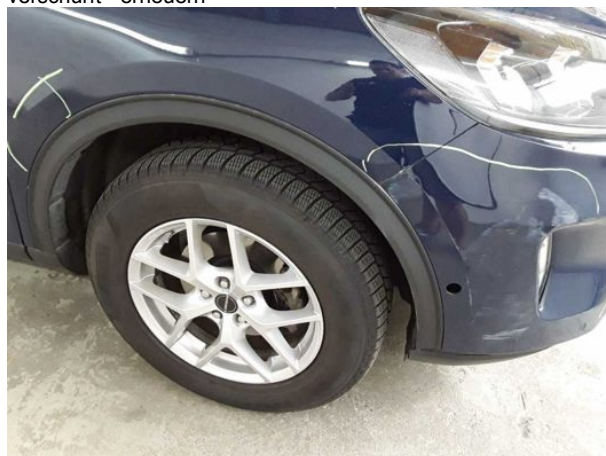
**Beschädigung #3:** Kotflügel rechts: Radhausverbreiterung - verkratzt / verschürft - Wertminderung

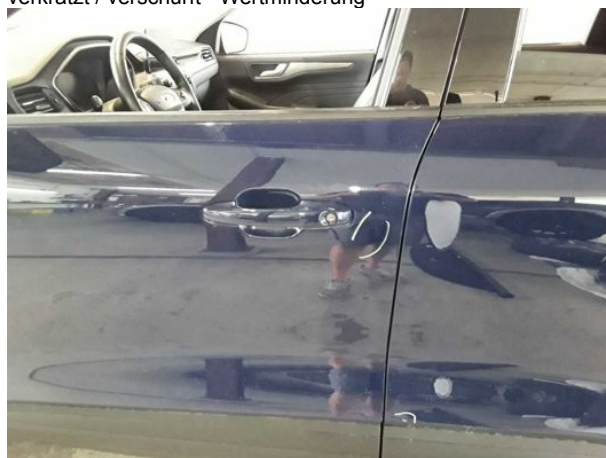
**Beschädigung #4:** Tür vorn links: Tür - Delle(n) - sanft instandsetzen

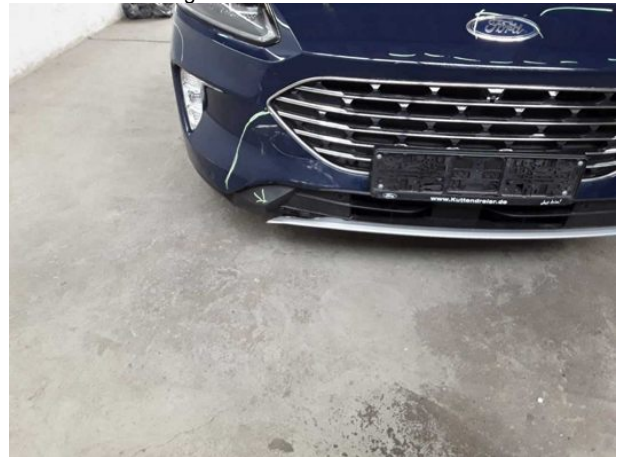
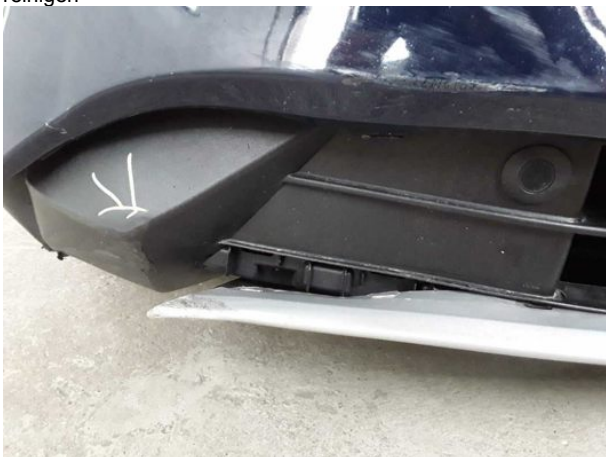
| Nr. | Bauteilgruppe | Beschreibung |
|---|---|---|
| 6 | Stoßfänger vorn | Lufteinlassgitter - beschädigt - erneuern |

**Beschädigung #6:** Stossfänger vorn: Lufteinlassgitter - beschädigt - erneuern

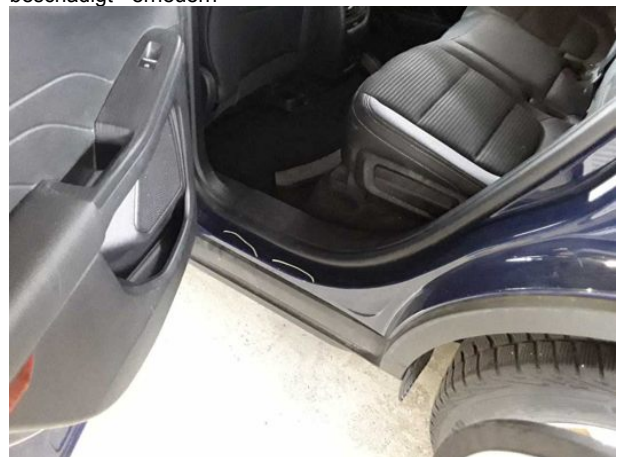
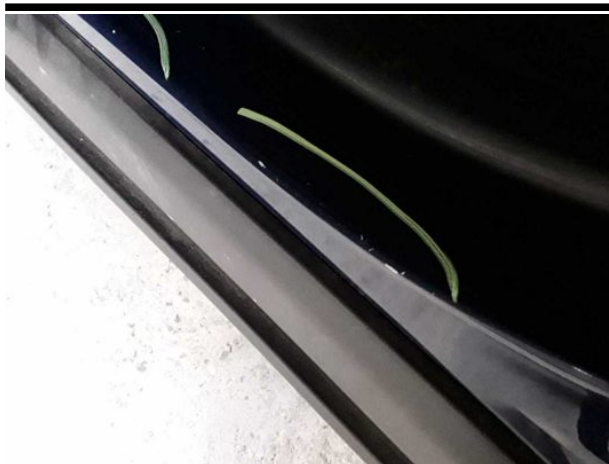
| Nr. | Bauteilgruppe | Beschreibung |
|---|---|---|
| 7 | Seitenwand links | Einstieg - verkratzt / verschürft - Smart Repair |

**Beschädigung #7:** Seitenwand links: Einstieg - verkratzt / verschürft - Smart Repair

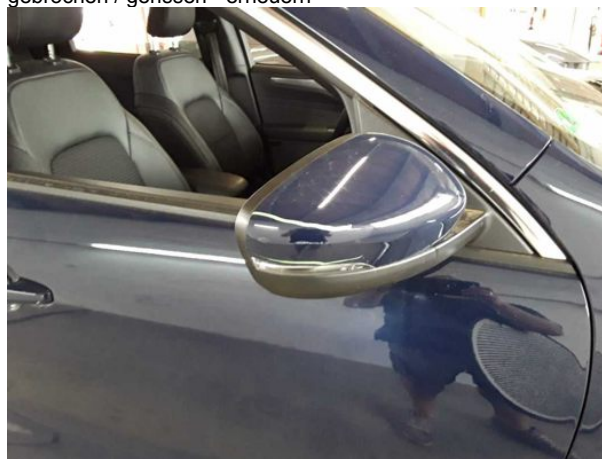
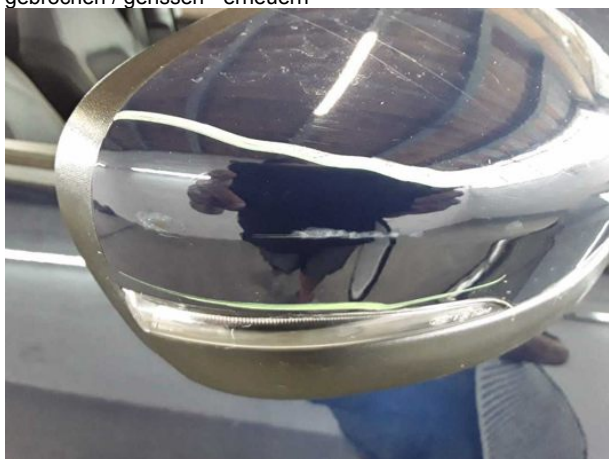
**Beschädigung #9:** Außenspiegel rechts: Abdeckkappe - verkratzt / verschürft - lackieren

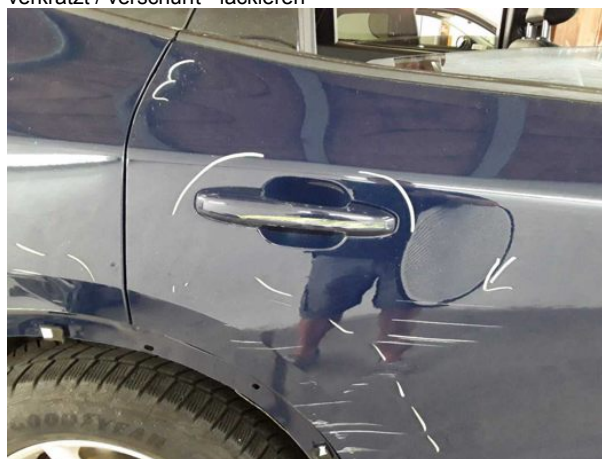
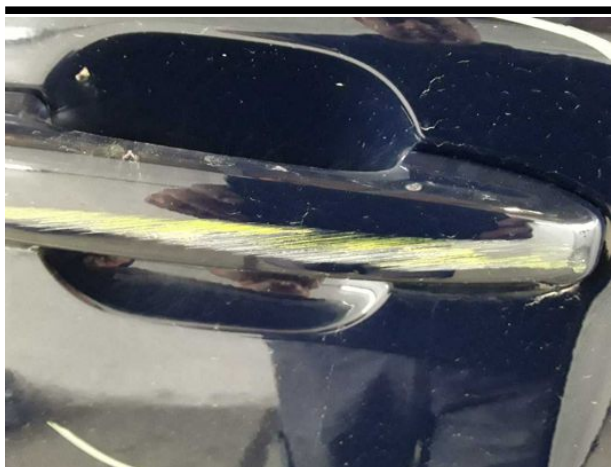
**Beschädigung #10:** Tür hinten rechts: Griff außen - verkratzt / verschürft - erneuern

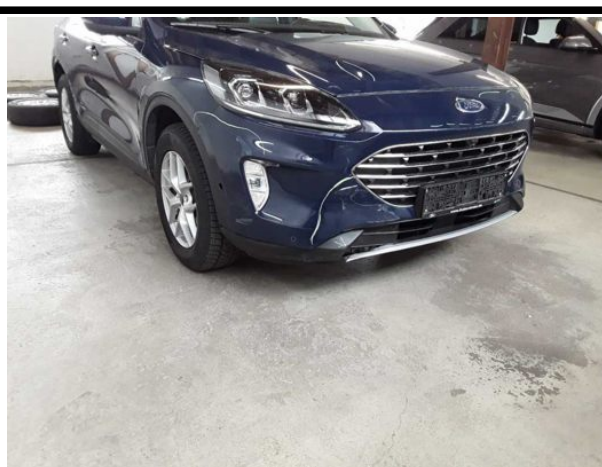
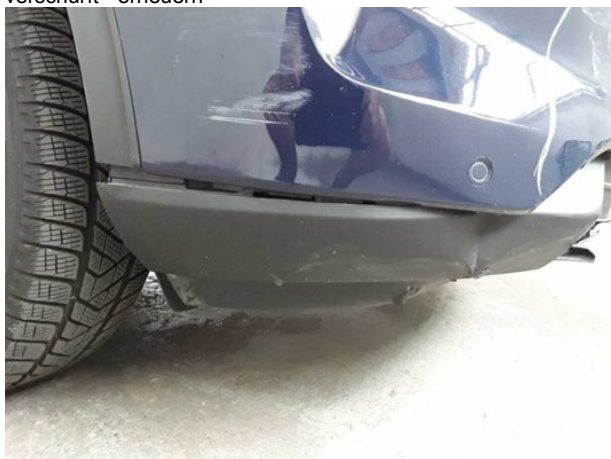
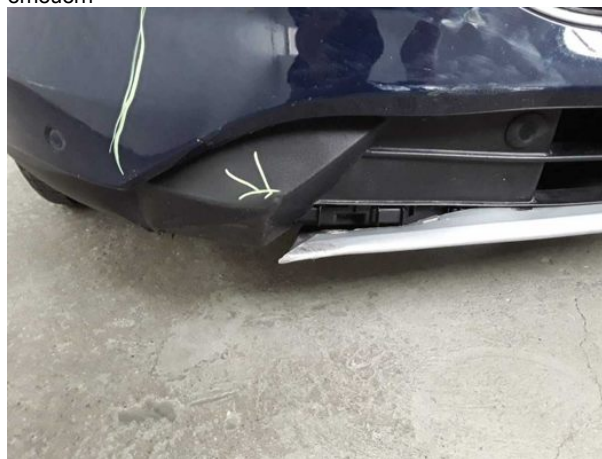
**Beschädigung #11:** Stossfänger vorn: Spoiler - verformt - erneuern

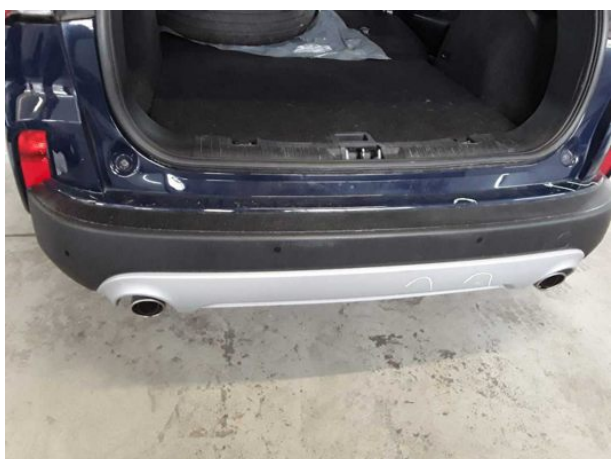
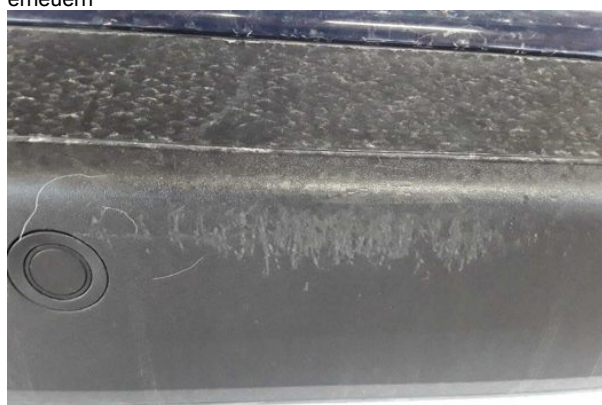
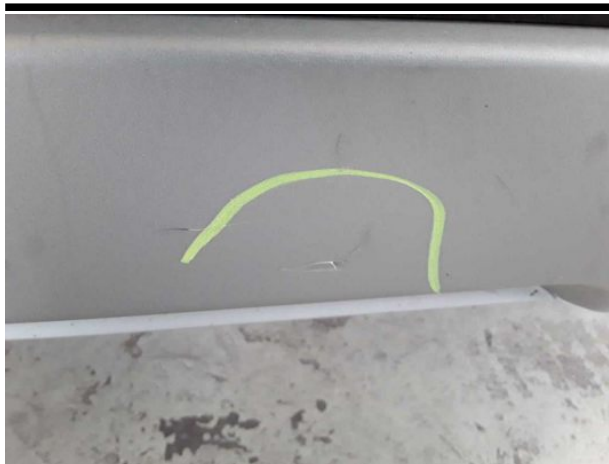
**Beschädigung #12:** Stossfänger hinten: Spoiler - verkratzt / verschürft - erneuern

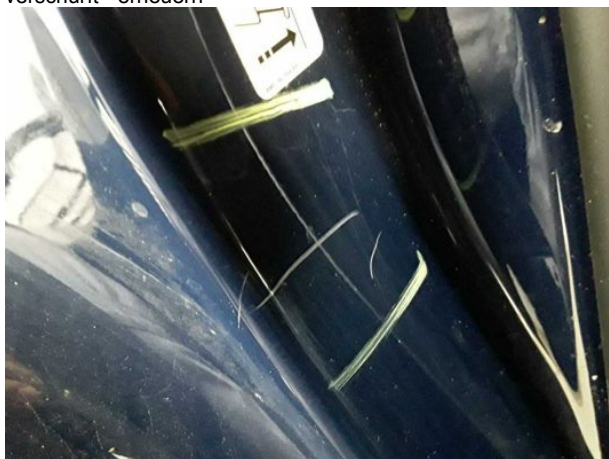
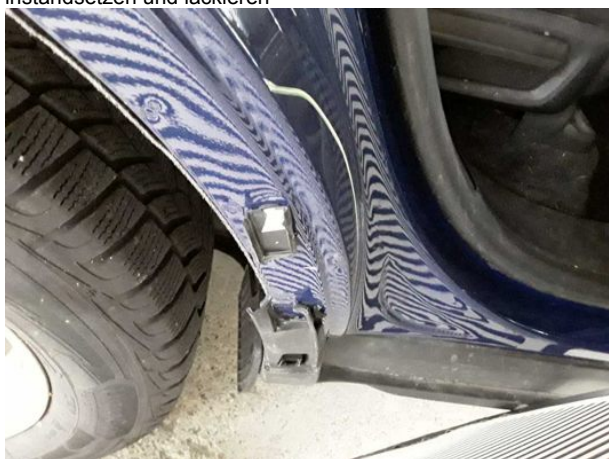
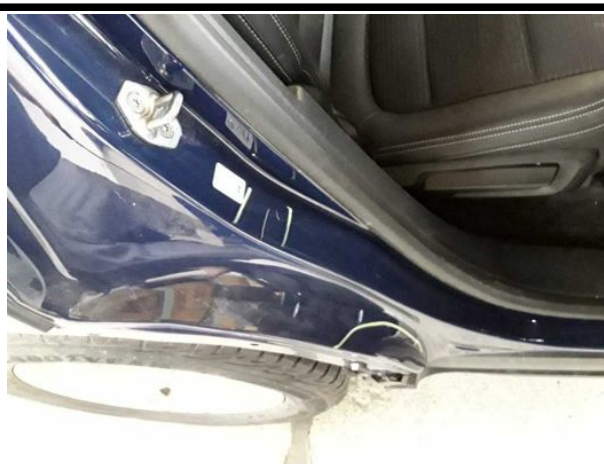
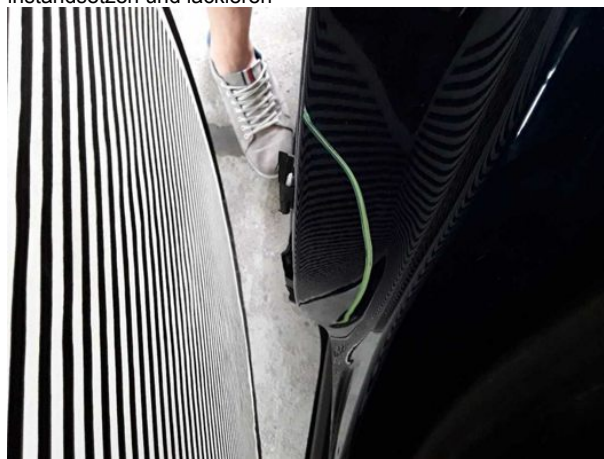
**Beschädigung #13:** Seitenwand rechts: Einstieg - verformt - instandsetzen und lackieren

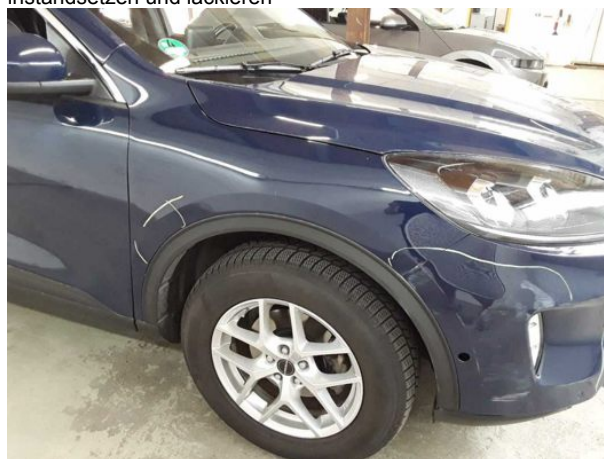
| Nr. | Bauteilgruppe | Beschreibung |
|---|---|---|
| 14 | Kotflügel rechts | Kotflügel rechts - Delle / Lackschaden - instandsetzen und lackieren |

**Beschädigung #14:** Kotflügel rechts: Kotflügel rechts - Delle / Lackschaden - instandsetzen und lackieren

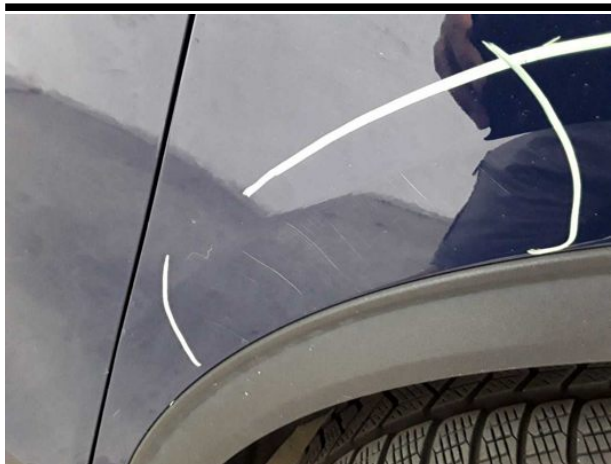
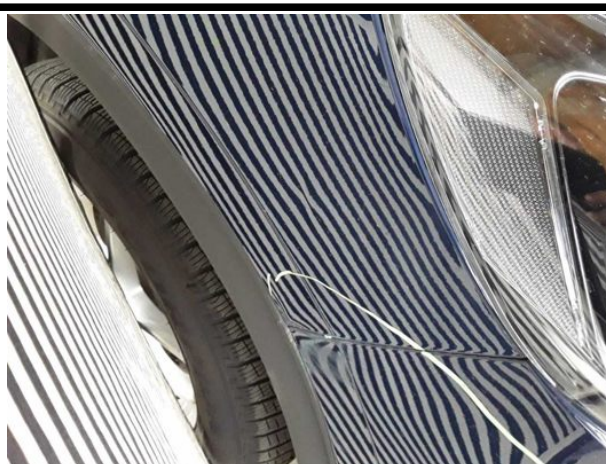
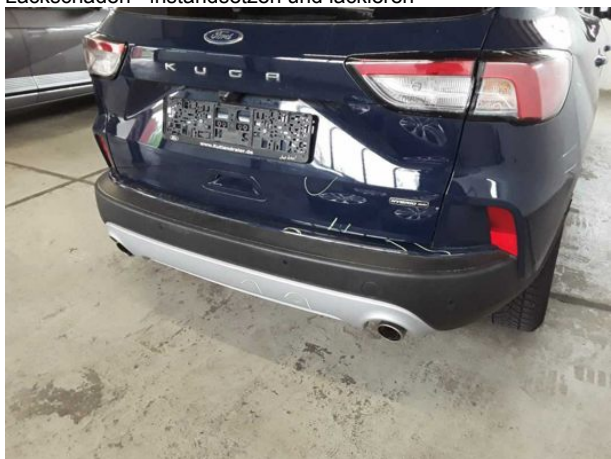
**Beschädigung #14:** Kotflügel rechts: Kotflügel rechts - Delle / Lackschaden - instandsetzen und lackieren

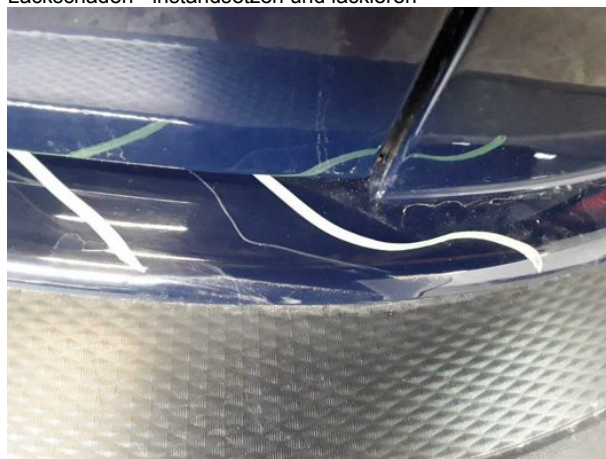
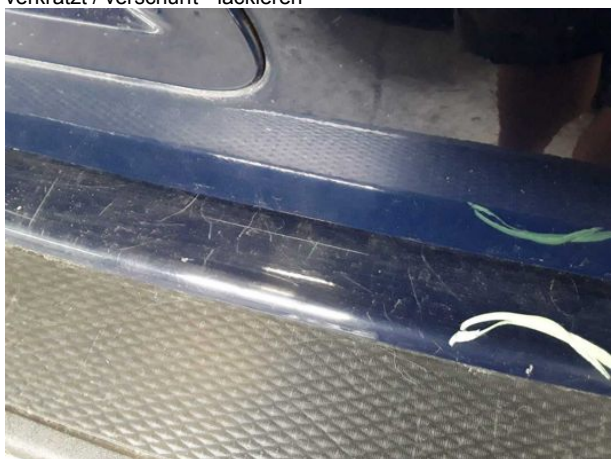
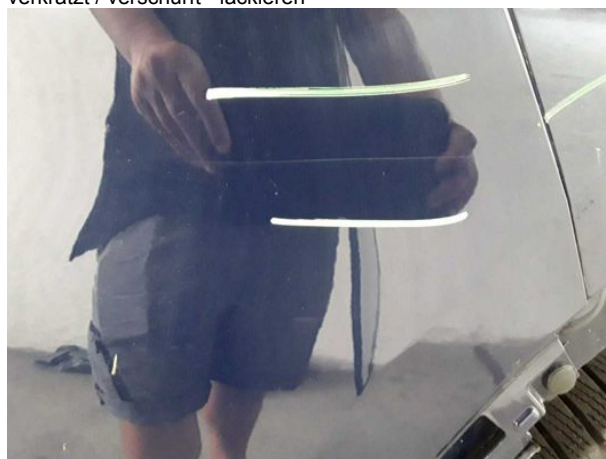
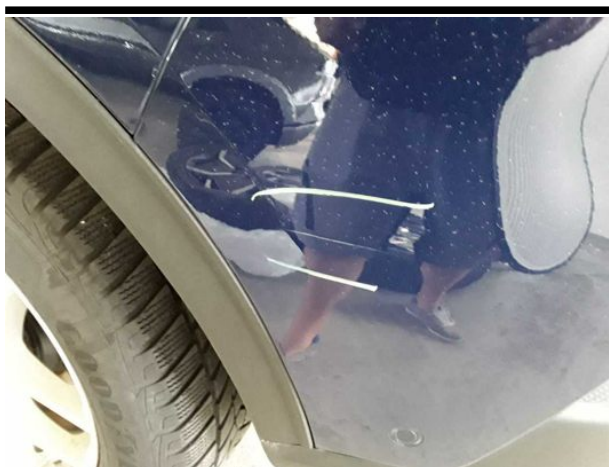
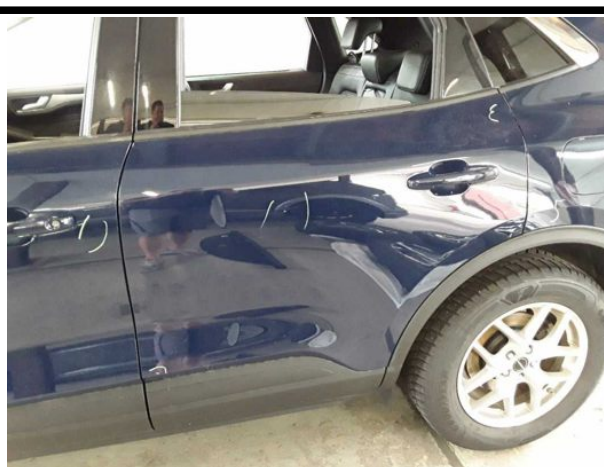
**Beschädigung #15:** Stossfänger hinten: Stossfänger hinten - verkratzt / verschürft - lackieren

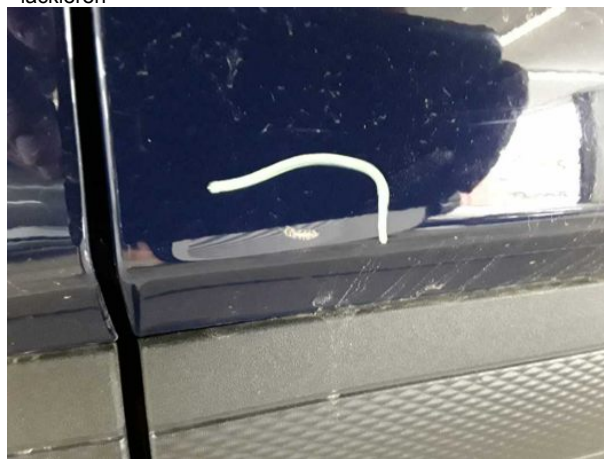
**Beschädigung #16:** Tür hinten links: Tür - verkratzt / verschürft - lackieren

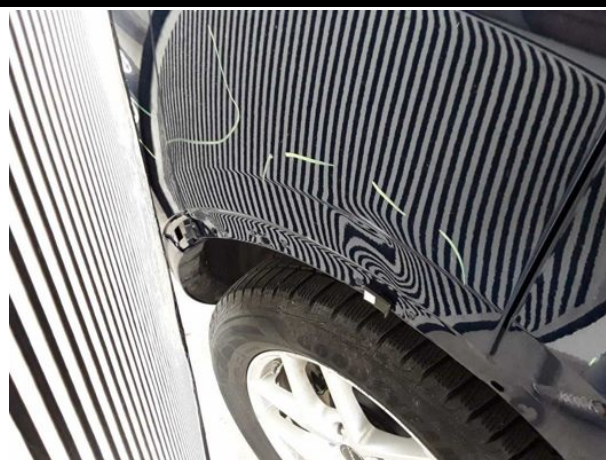
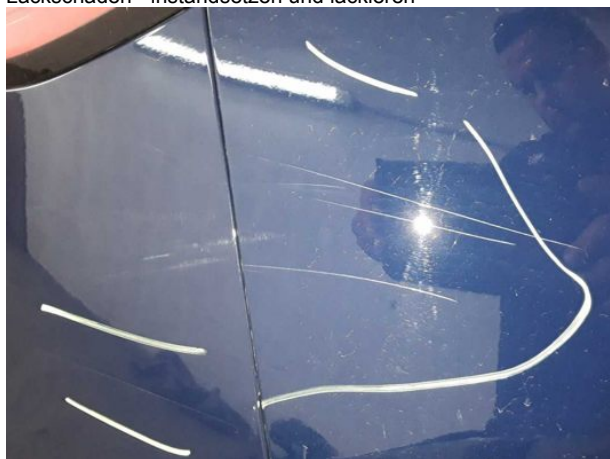
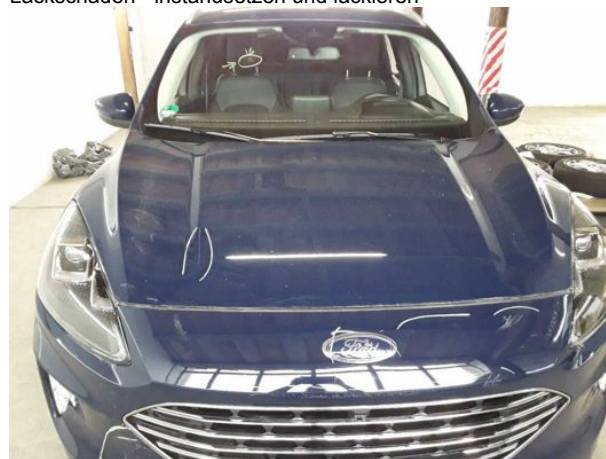
| Nr. | Bauteilgruppe | Beschreibung |
|---|---|---|
| 18 | Seitenwand rechts | Seitenwand - Delle / Lackschaden - instandsetzen und lackieren |

**Beschädigung #18:** Seitenwand rechts: Seitenwand - Delle / Lackschaden - instandsetzen und lackieren

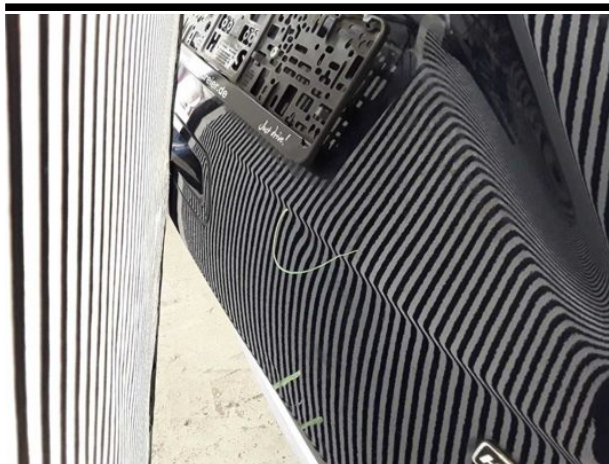
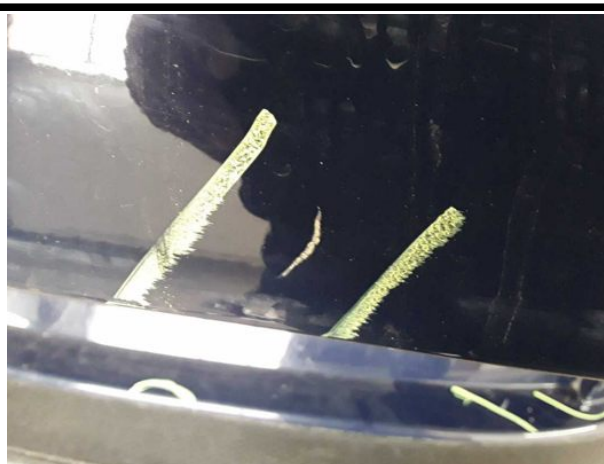
**Damage #20:** Boot lid / rear door: Boot lid - Dent / paintcoat damage - Repair and paint

| Nr. | Bauteilgruppe | Beschreibung |
|---|---|---|
| 20 | Heckklappe/-tür | Heckklappe - Delle / Lackschaden - instandsetzen und lackieren |

**Beschädigung #20:** Heckklappe/-tür: Heckklappe - Delle / Lackschaden - instandsetzen und lackieren

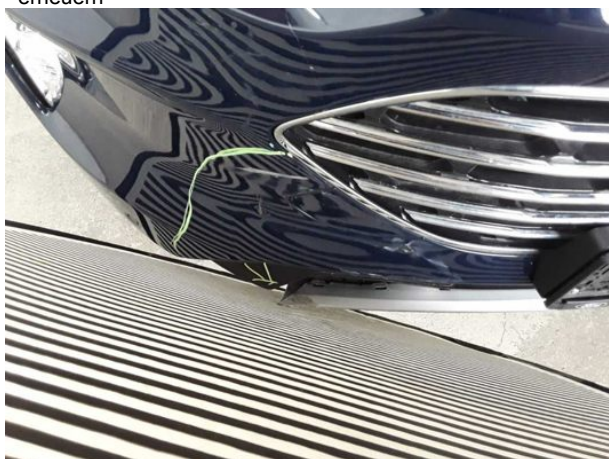
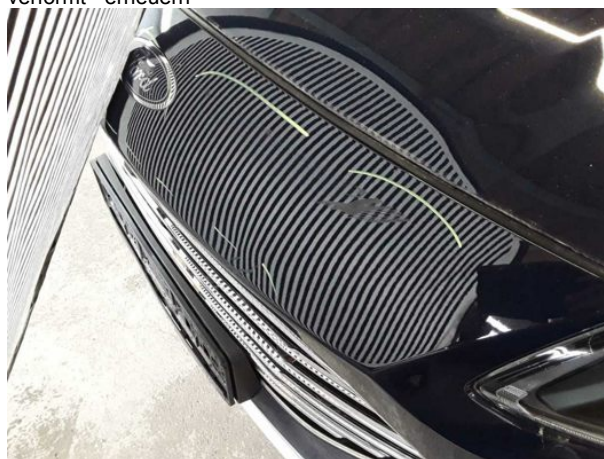
**Beschädigung #21:** Stossfänger vorn: Stossfänger vorn - verformt - erneuern
