Fahrzeug: VOLVO V60 T6 AWD Recharge Essential Auto Kombi 5-türig 1969 ccm 350 PS / 257 KW
Elektrisch 8-Gang Automatik

Zustandsbericht

TÜV SÜD Auto Service GmbH
Römeräcker 1
76351 Linkenheim - Hochstetten

Inspection date: 9 Jun 2026
Protocol number: 45832900

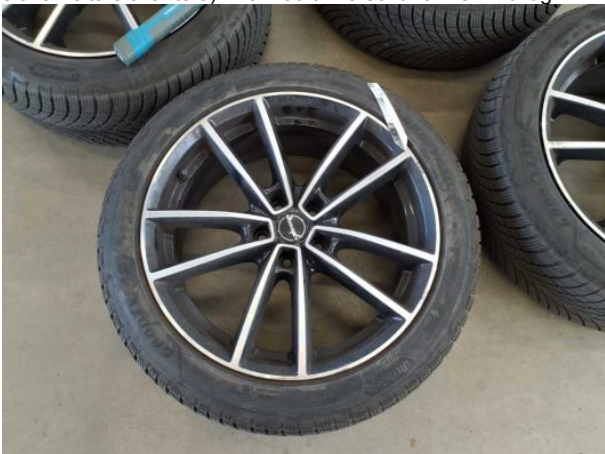
Beschädigung #1: 2.Radsatz: 1 Leichtmetallfelge (Abrieb sicherheitsrelevante 3) - verkratzt / verschürft - kein Abzug
