Maxus

VIN: LSH14J7C0NA126665

Mängel

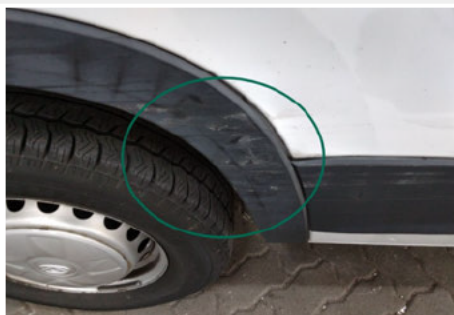
Kotflügelzierleiste / Hinten Rechts

Kratzer

Kotflügelzerleiste / Hinten Rechts / Kratzer

Smart Repair

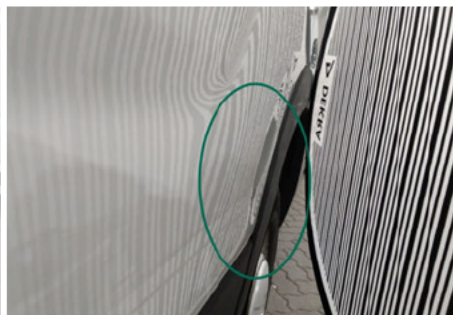
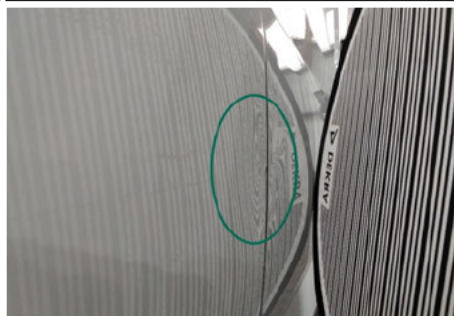
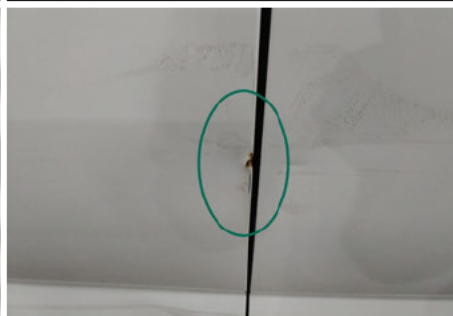
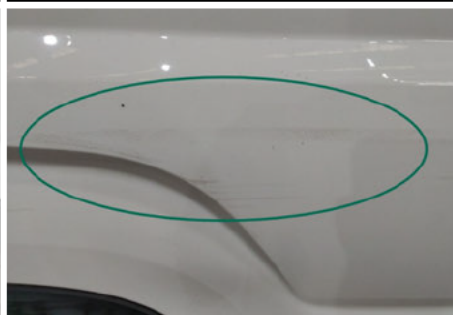
Seitenwand / Unten Hinten Rechts

Delle

Seitenwand / Unten Hinten Rechts / Delle

Reparieren

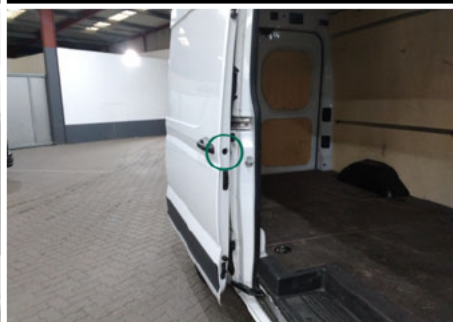
| 019 | Abdeckung / Rechts | Fehlt | Ersetzen |

Abdeckung / Rechts / Fehlt

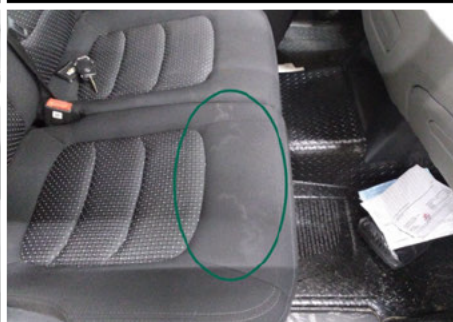
| 021 | Polster Sitzfläche / Vorne Rechts | Fleck | Reinigen |

Polster Sitzfläche / Vorne Rechts / Fleck
