**W1KAH0DB1SF191460**

## Zustandsbericht

Besichtigungsdatum: 02.04.2026  
**Protokollnummer: 44788921**  
Erstellt durch: Martin Helm  
Besichtigt durch: Oliver Tschorn

<b>Hersteller</b>	Mercedes-Benz	<b>Besichtigungszustand</b>	ausreichend
<b>Typ/Modell</b>	C 200 d	<b>Laufleistung (abgelesen)</b>	62.761 km
<b>Fahrgestellnummer</b>	W1KAH0DB1SF191460	<b>Erstzulassung</b>	07.02.2025

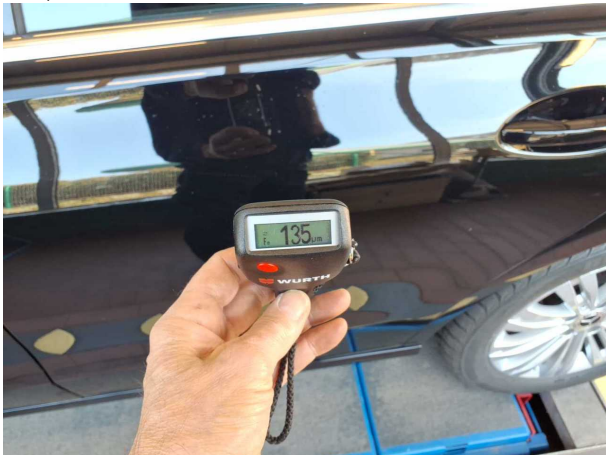
**Nachlackierung 1:** Kotflügel links, Seitenwand links, Tür hinten links, Tür vorne links
