Zustandsbericht

Protokollnummer: 44804295
 Auftrags-Nr / Referenz: 52414257_1
 Besichtigungsdatum: 10.03.2026

Hersteller / Modell	Volvo XC90 B5 D AWD Geartronic Inscription		
Kennzeichen	OD-CD 1234	Fahrgestellnummer	YV1LFK2UCN1783735
Erstzulassung	21.11.2022	Laufleistung (abgelesen)	58.473 km
HSN/TSN	9101 / BPR 00076	Kraftstoffart / Zylinder	Hybr.Diesel/E / 4
Fahrzeugart	Geländewagen	Antriebsart	Allradantrieb
Schadstoffklasse	EURO6;WLTP;AP;PI/CI; M, N1 I	Getriebe / Anzahl Gänge	Automatik
Farbe	Schwarz Metallic	Besichtigungszustand	bedingt: Licht/Nässe/Schmutz
Leistung / Hubraum	173 kW / 1.969 ccm	Nächste HU	11/2027
Wartungsheft / Nachweis	nicht vorhanden	Restlauf bis Service	0 Tag(e)
Letzte Wartung		Polsterart	Leder
Vorschaden	Keine Feststellbar	Polsterfarbe	Schwarz
Nachlackierung	Feststellbar	zul. Gesamtgewicht	2.840 kg
Dokumente	ZB I / II nicht vorhanden	Anzahl Halter	unbekannt
Schlüssel soll/ist	2/2	Anzahl Sitze / Türen	7 / 5
Vertragsnummer	52414257_1	Re-Import	Nein

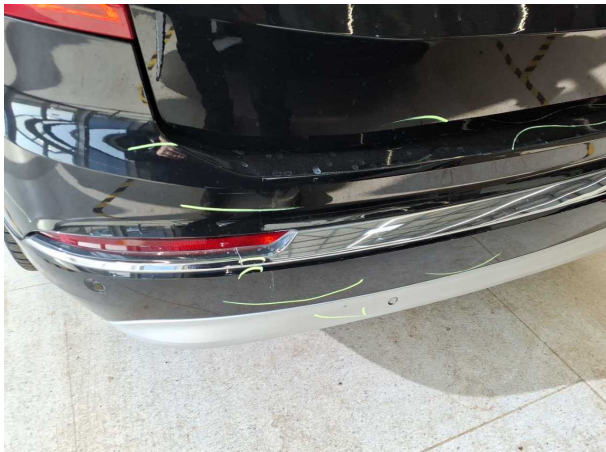
Beschädigung #3: Stossfänger hinten: Schutzleiste Mitte - beschädigt - erneuern

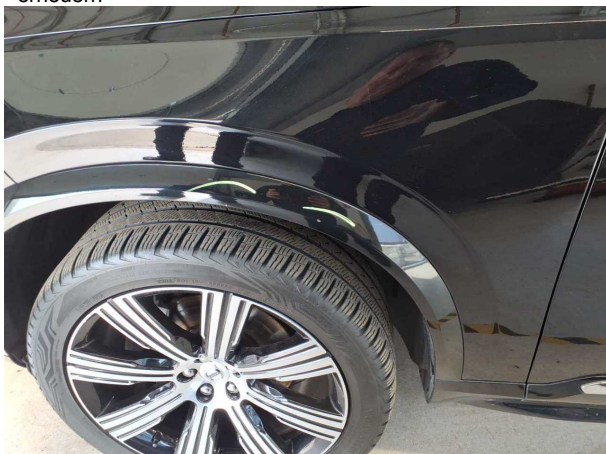
Beschädigung #4: Kotflügel links: Radlauf - Kratzer - Smart Repair

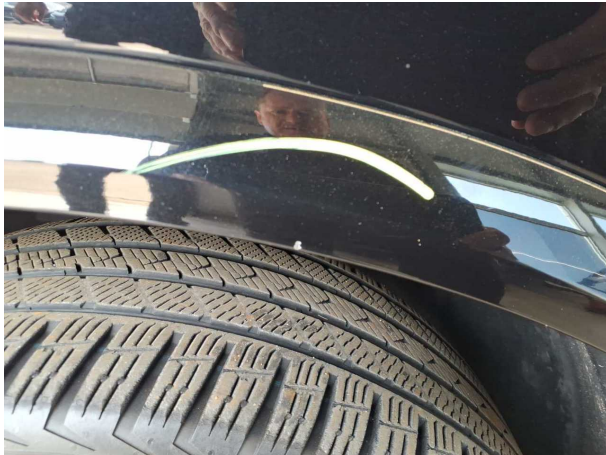
Beschädigung #4: Kotflügel links: Radlauf - Kratzer - Smart Repair

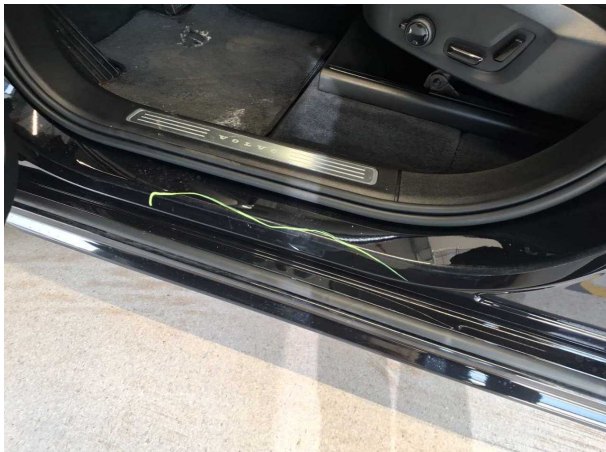
Beschädigung #5: Schweller links: Einstieg - Kratzer - Smart Repair

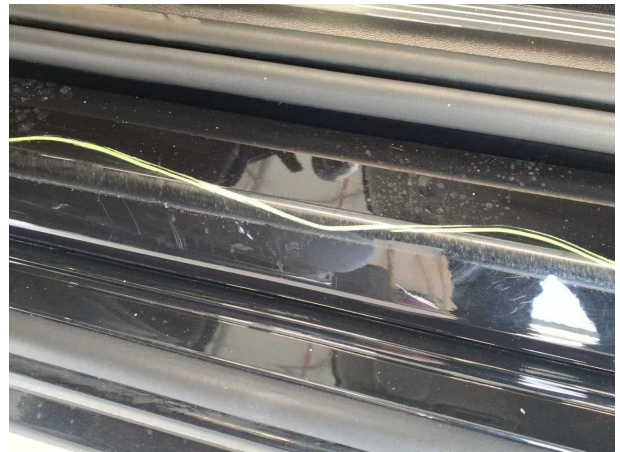
Beschädigung #5: Schweller links: Einstieg - Kratzer - Smart Repair

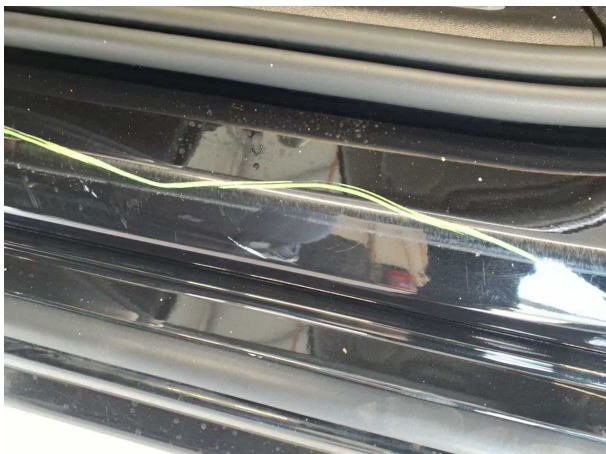
Beschädigung #5: Schweller links: Einstieg - Kratzer - Smart Repair

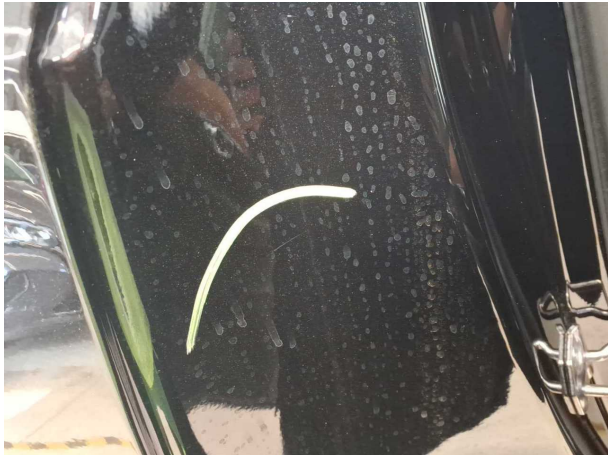
Beschädigung #8: Seitenwand rechts: Einstieg - Kratzer - Smart Repair

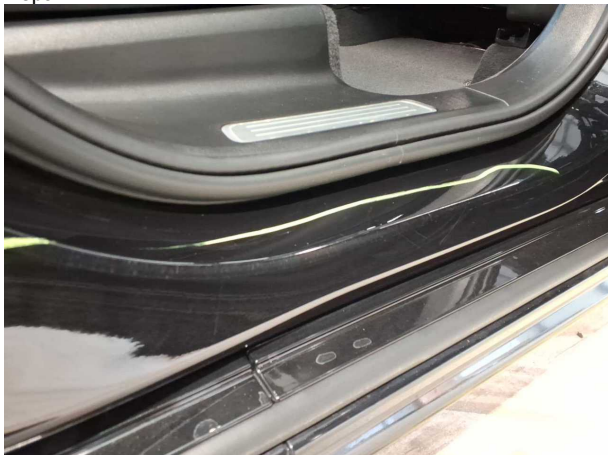
Beschädigung #8: Seitenwand rechts: Einstieg - Kratzer - Smart Repair

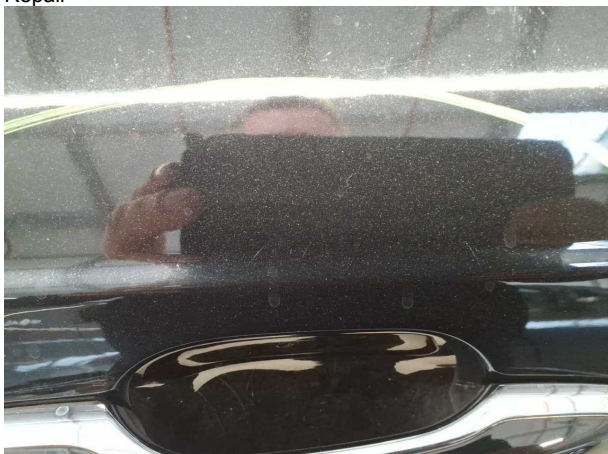
Beschädigung #9: Tür hinten rechts: Tür - Kratzer - Smart Repair

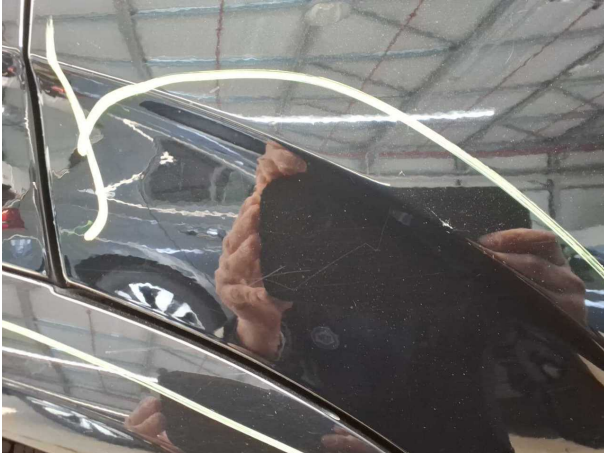
Beschädigung #9: Tür hinten rechts: Tür - Kratzer - Smart Repair

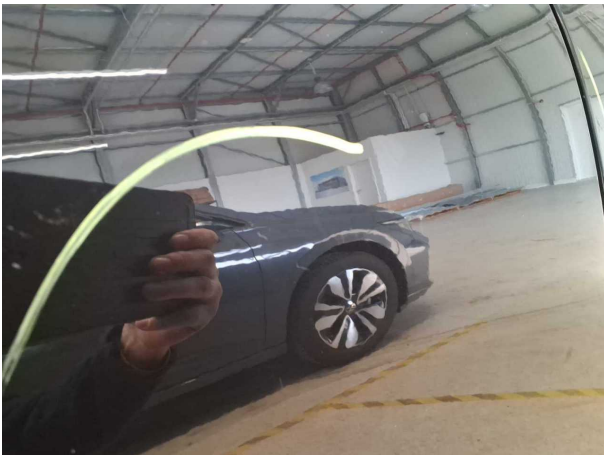
Beschädigung #9: Tür hinten rechts: Tür - Kratzer - Smart Repair

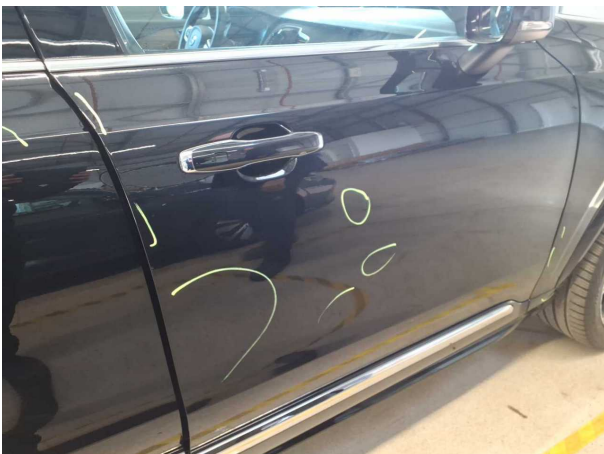
Beschädigung #10: Tür vorn rechts: Tür - Kratzer - Smart Repair

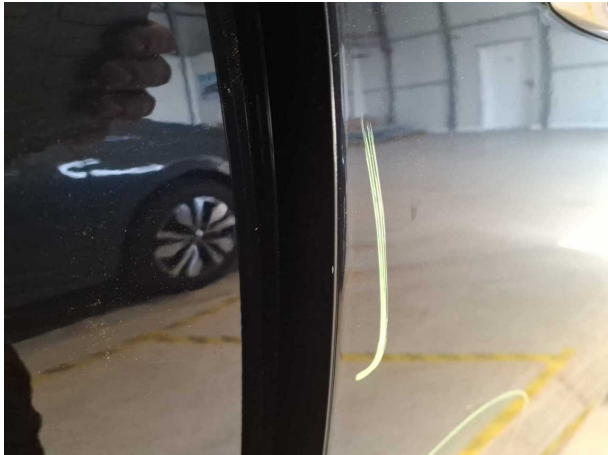
Beschädigung #10: Tür vorn rechts: Tür - Kratzer - Smart Repair

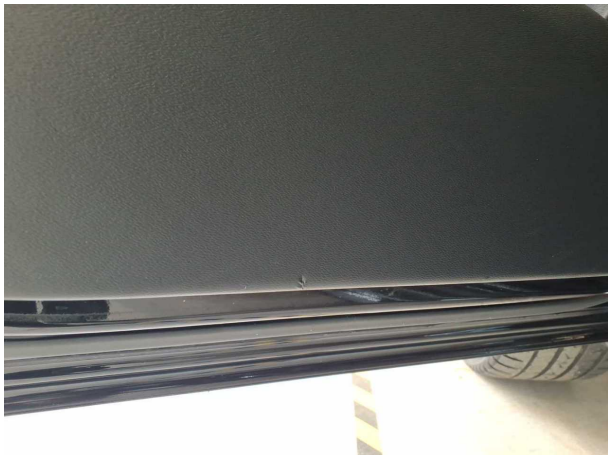
Beschädigung #11: Verkleidungen/Abdeckungen: Türverkleidung vorn links - Kratzer - Smart Repair

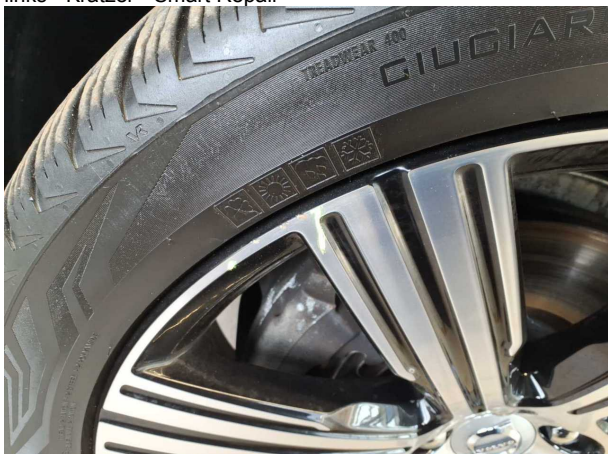
Beschädigung #12: Rad/Reifen: Leichtmetallfelge vorn links - Kratze... Wertminderung

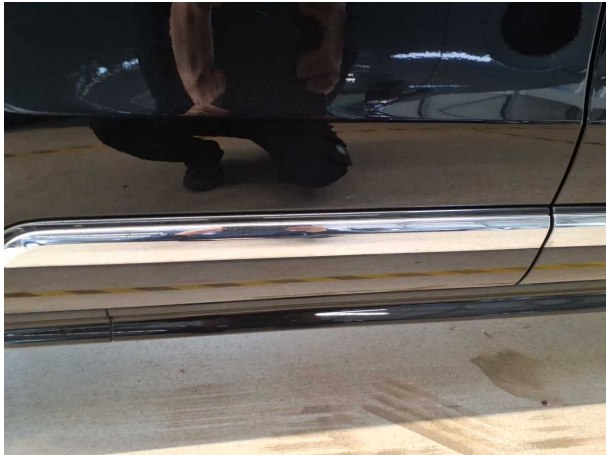
Beschädigung #13: Tür hinten rechts: Zierleiste unten - Kratzer - Wertminderung

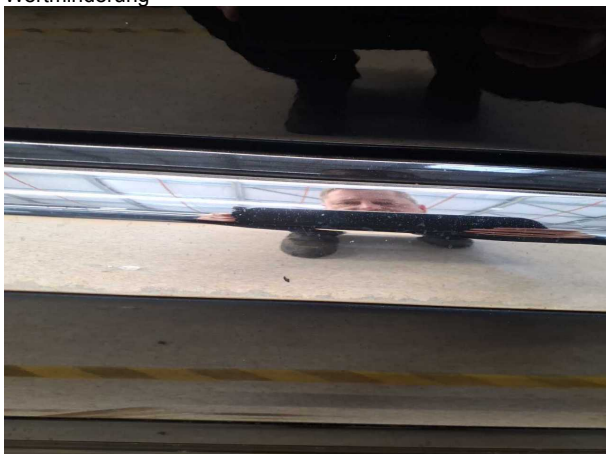
Beschädigung #14: Tür vorn rechts: Zierleiste unten - Kratzer - Wertminderung

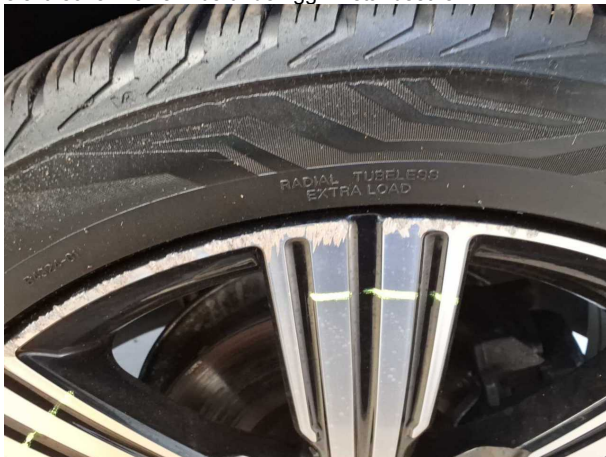
Beschädigung #16: Rad/Reifen: Leichtmetallfelge vorn rechts - beschädigt - erneuern

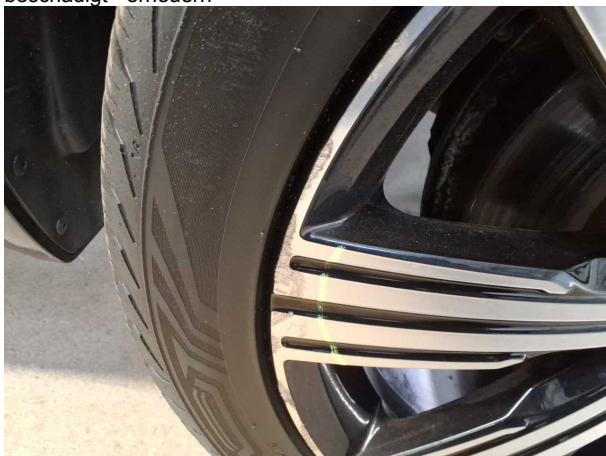
Beschädigung #16: Rad/Reifen: Leichtmetallfelge vorn rechts - beschädigt - erneuern

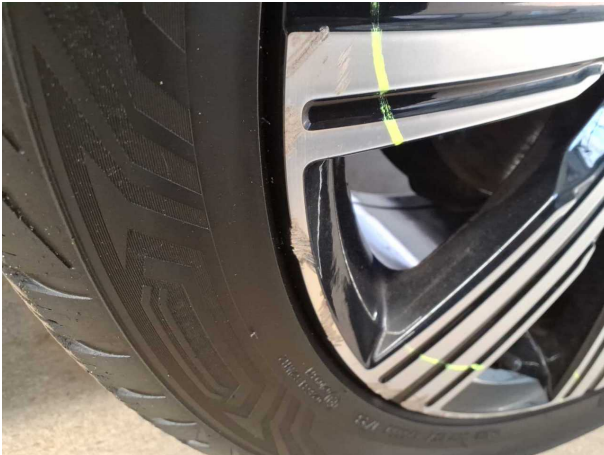
Beschädigung #16: Rad/Reifen: Leichtmetallfelge vorn rechts - beschädigt - erneuern

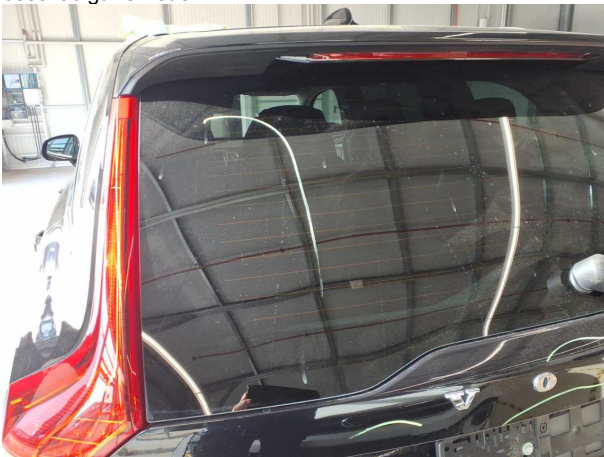
Beschädigung #17: Verglasung: Heckscheibe - Kratzer - Wertminderung

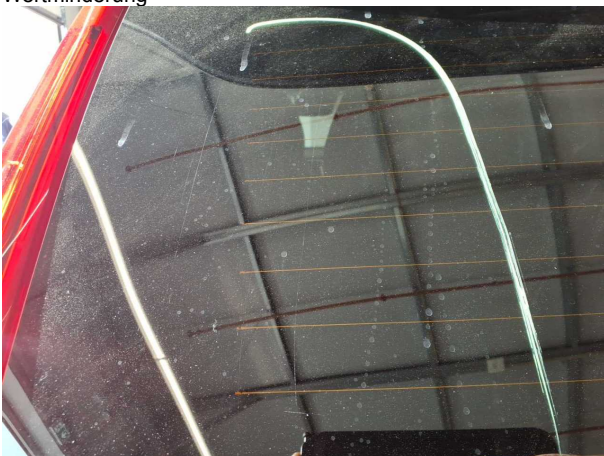
Beschädigung #17: Verglasung: Heckscheibe - Kratzer - Wertminderung

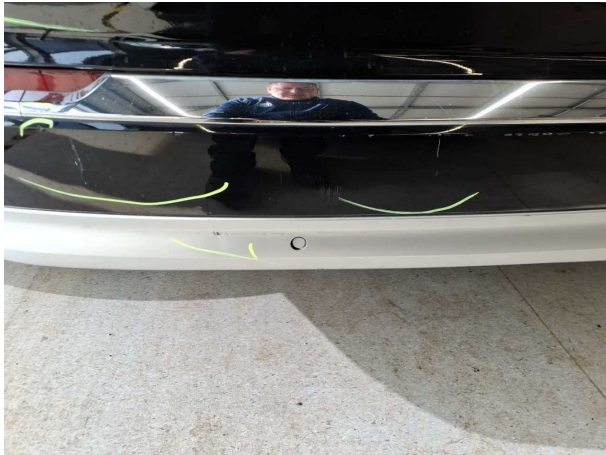
Beschädigung #19: Stossfänger hinten: Parksensoren Mitte - beschädigt - erneuern

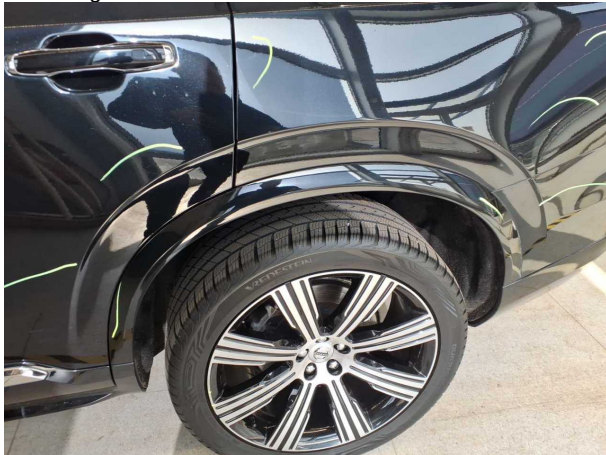
Beschädigung #20: Seitenwand links: Radlauf - Kratzer - lackieren

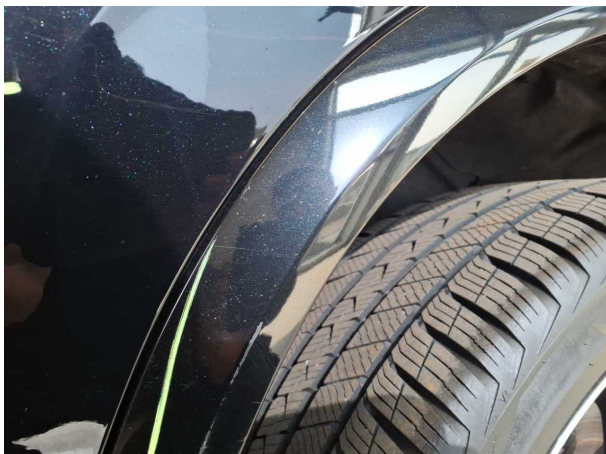
Beschädigung #20: Seitenwand links: Radlauf - Kratzer - lackieren

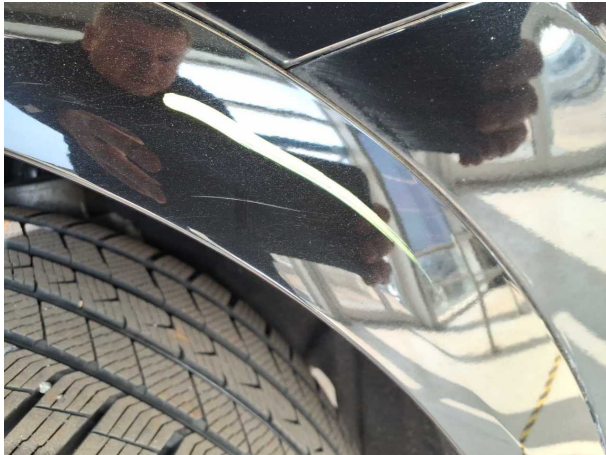
Beschädigung #20: Seitenwand links: Radlauf - Kratzer - lackieren

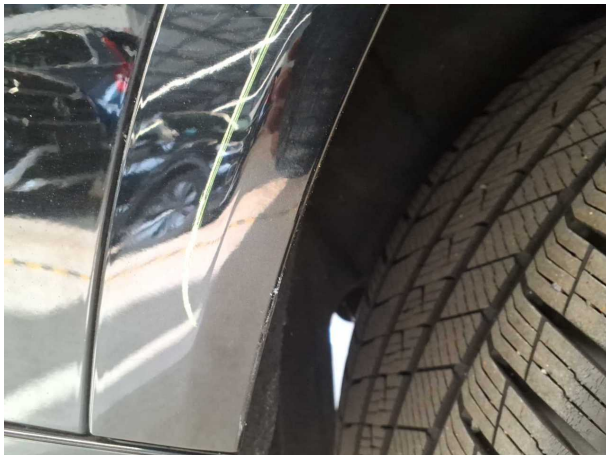
Beschädigung #21: Seitenwand rechts: Radlauf - Kratzer - lackieren

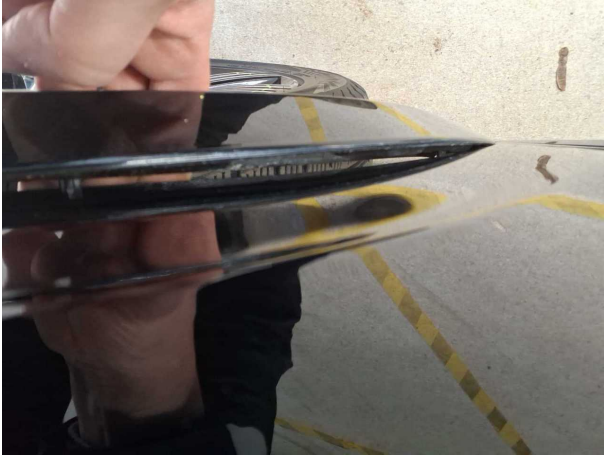
Beschädigung #22: Kotflügel rechts: Radlauf (Halternasen weggebrochen fehlen) - beschädigt - erneuern

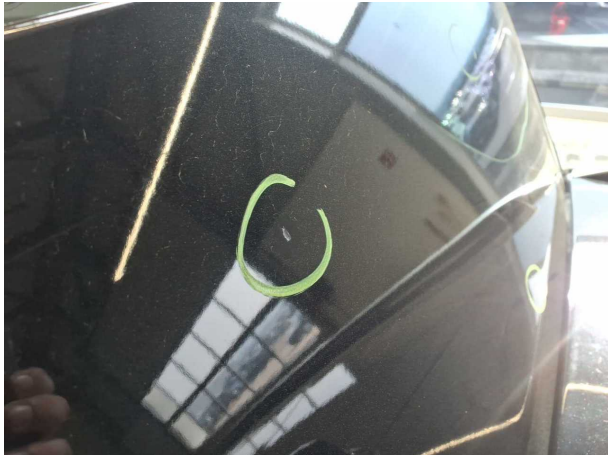
Beschädigung #24: Heckklappe/-tür: Heckspoiler - Kratzer - lackieren

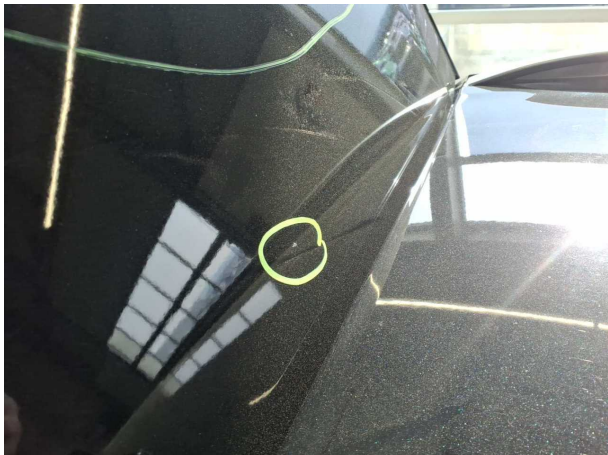
Beschädigung #24: Heckklappe/-tür: Heckspoiler - Kratzer - lackieren

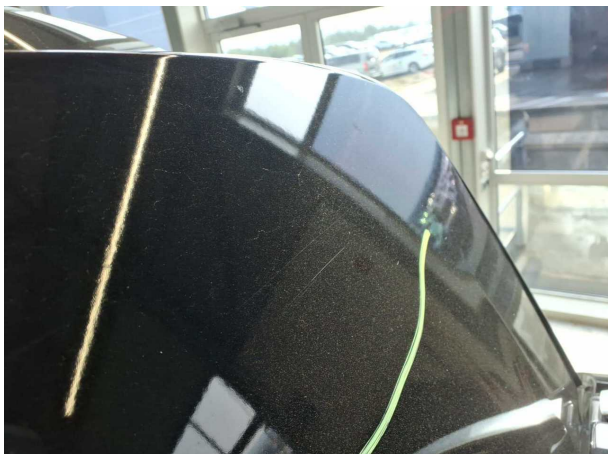
Beschädigung #24: Heckklappe/-tür: Heckspoiler - Kratzer - lackieren

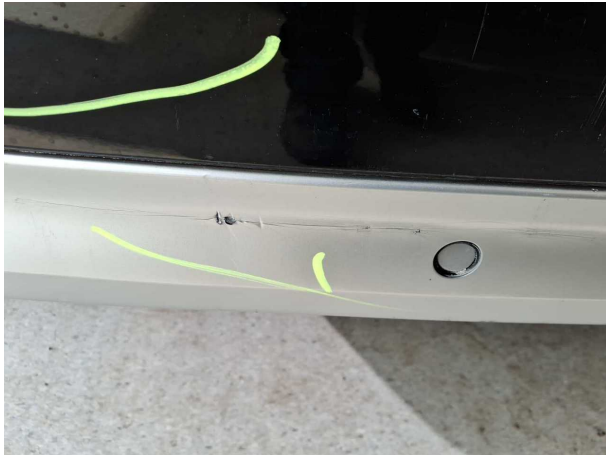
Beschädigung #25: Stossfänger hinten: Spoiler - beschädigt - lackieren

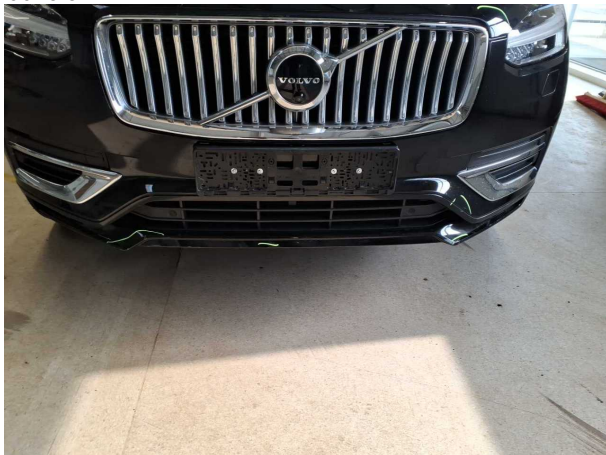
Beschädigung #26: Stossfänger vorn: Spoiler - Kratzer - lackieren

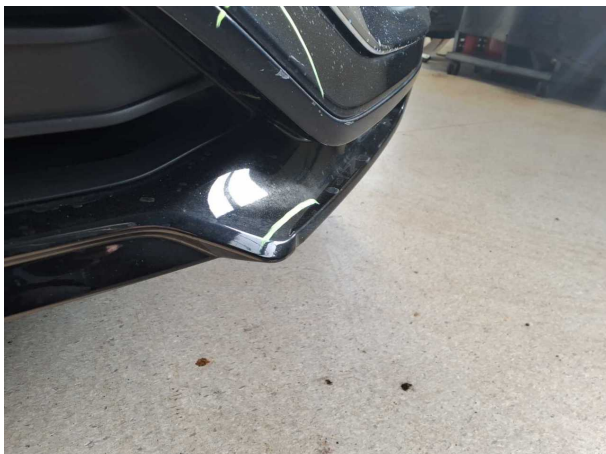
Beschädigung #26: Stossfänger vorn: Spoiler - Kratzer - lackieren

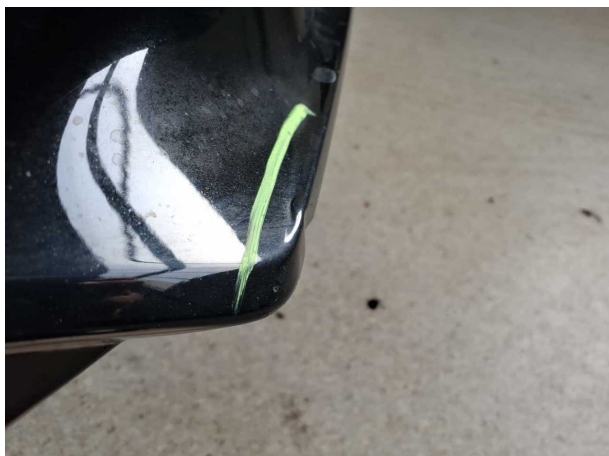
Beschädigung #26: Stossfänger vorn: Spoiler - Kratzer - lackieren

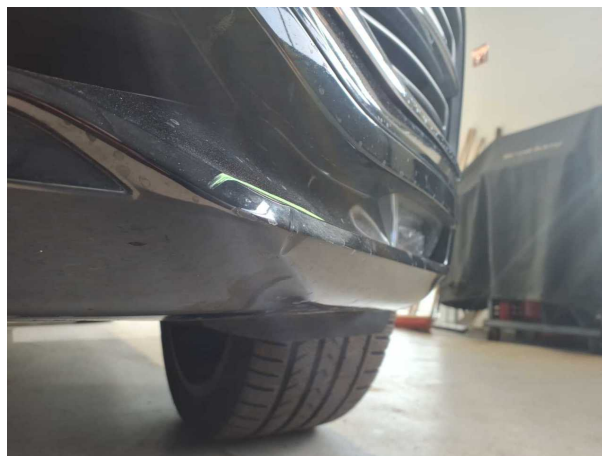
Beschädigung #26: Stossfänger vorn: Spoiler - Kratzer - lackieren

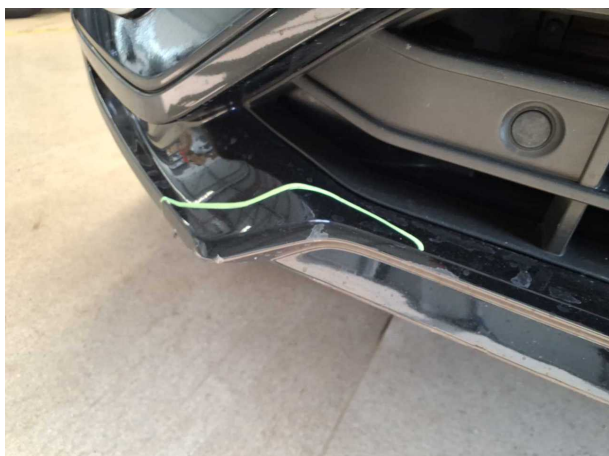
Beschädigung #26: Stossfänger vorn: Spoiler - Kratzer - lackieren

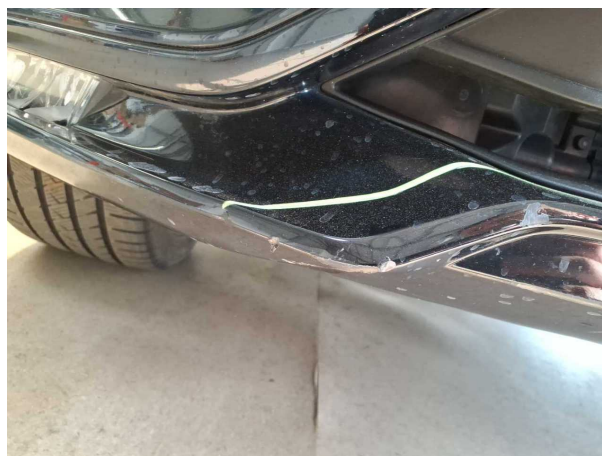
Beschädigung #26: Stossfänger vorn: Spoiler - Kratzer - lackieren

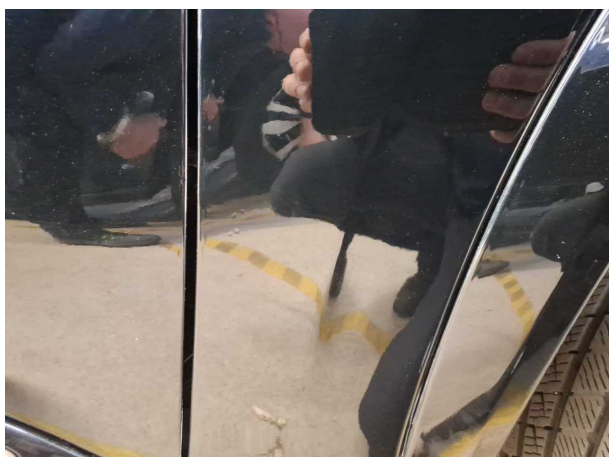
Beschädigung #27: Kotflügel rechts: Kotflügel rechts (Einschlüsse im Lack) - Lackmangel - lackieren

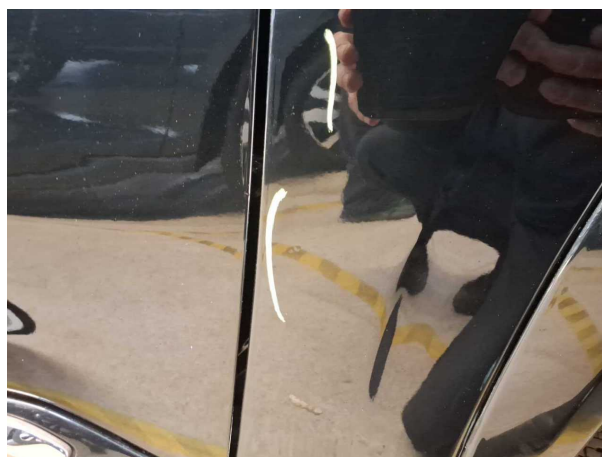
Beschädigung #27: Kotflügel rechts: Kotflügel rechts (Einschlüsse im Lack) - Lackmangel - lackieren

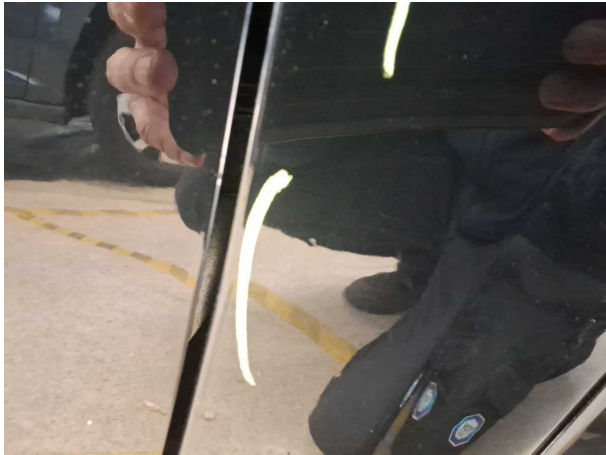
Beschädigung #27: Kotflügel rechts: Kotflügel rechts (Einschlüsse im Lack) - Lackmangel - lackieren

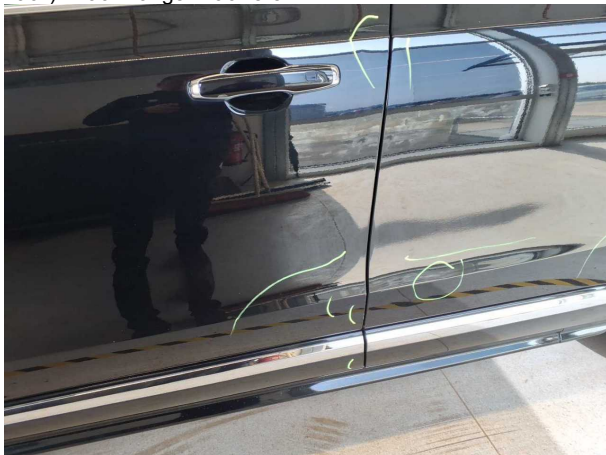
Beschädigung #28: Tür vorn links: Tür - Delle / Lackschaden - lackieren

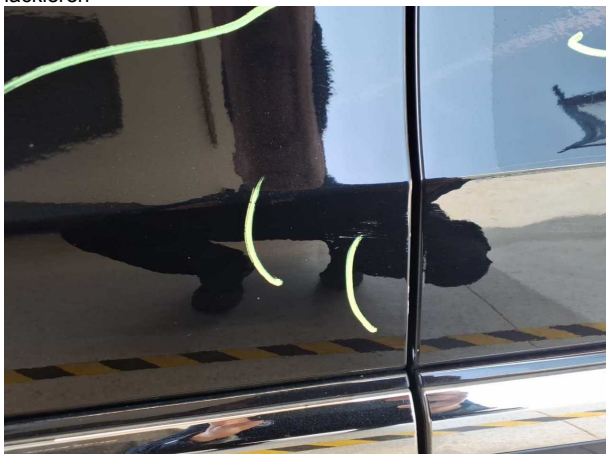
Beschädigung #28: Tür vorn links: Tür - Delle / Lackschaden - lackieren

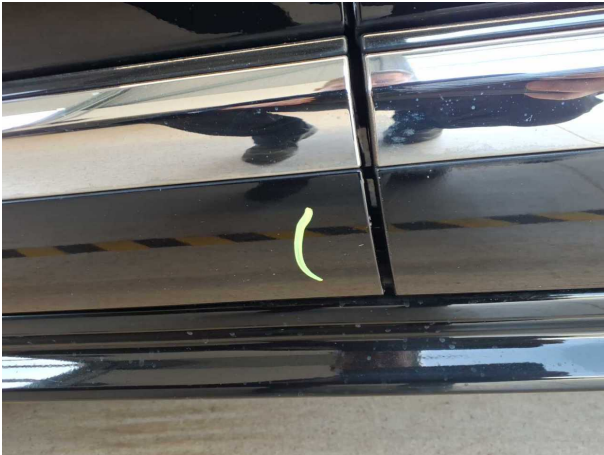
Beschädigung #28: Tür vorn links: Tür - Delle / Lackschaden - lackieren

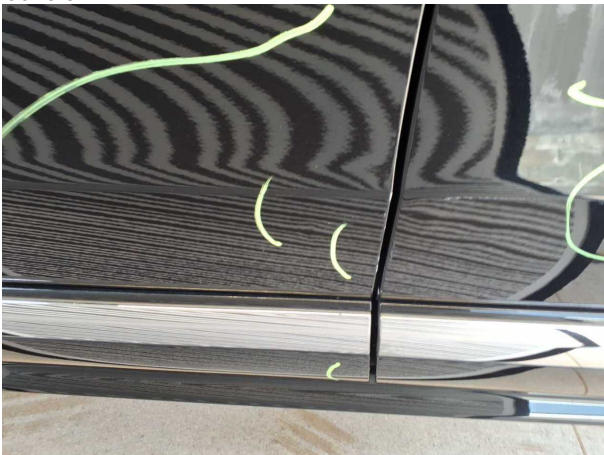
Beschädigung #28: Tür vorn links: Tür - Delle / Lackschaden - lackieren

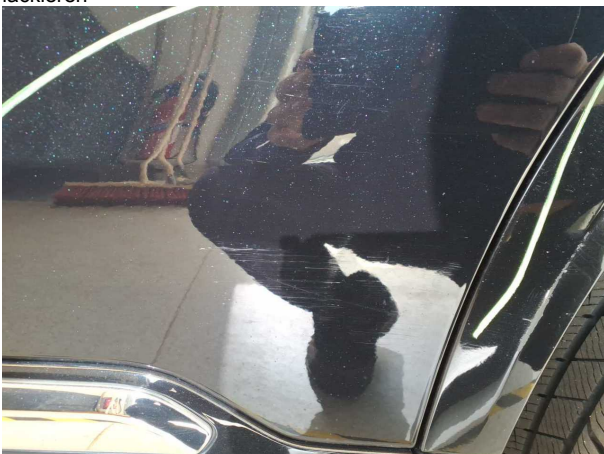
Beschädigung #29: Tür hinten links: Tür - Delle / Lackschaden - lackieren

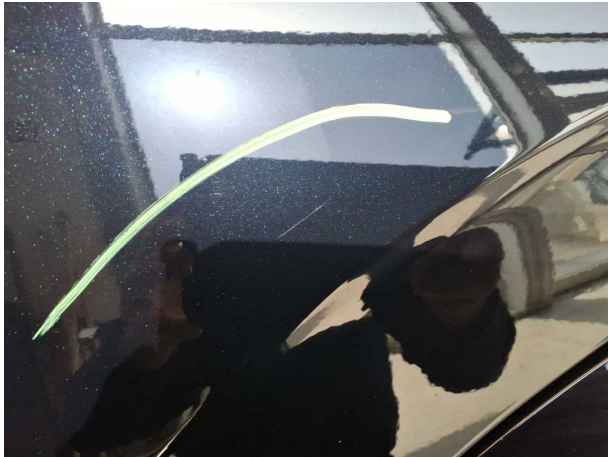
Beschädigung #29: Tür hinten links: Tür - Delle / Lackschaden - lackieren

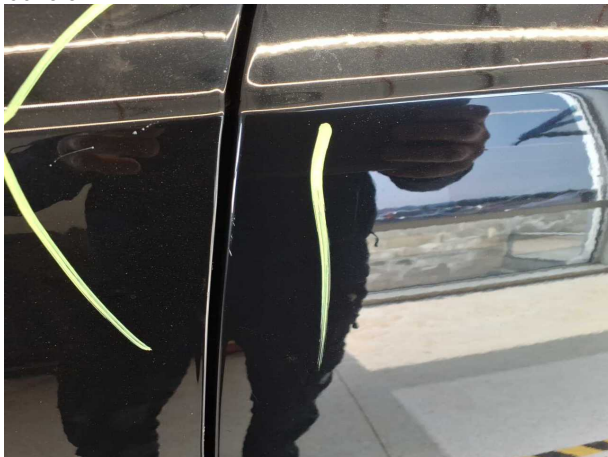
Beschädigung #29: Tür hinten links: Tür - Delle / Lackschaden - lackieren

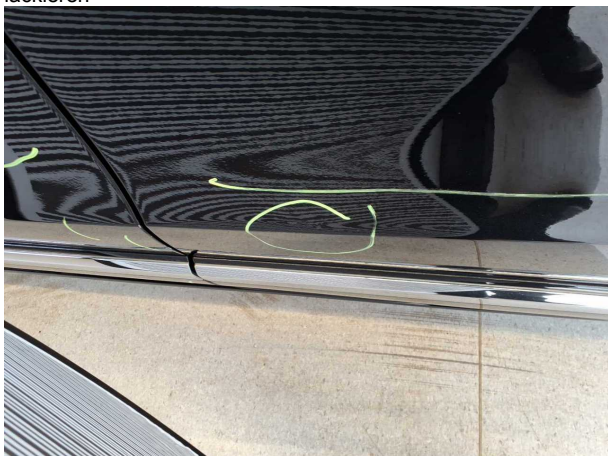
Beschädigung #29: Tür hinten links: Tür - Delle / Lackschaden - lackieren

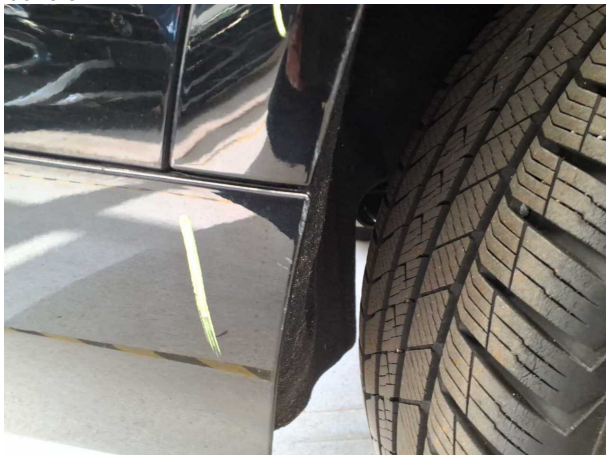
Beschädigung #30: Stossfänger hinten: Stossfänger hinten - Kratzer - lackieren

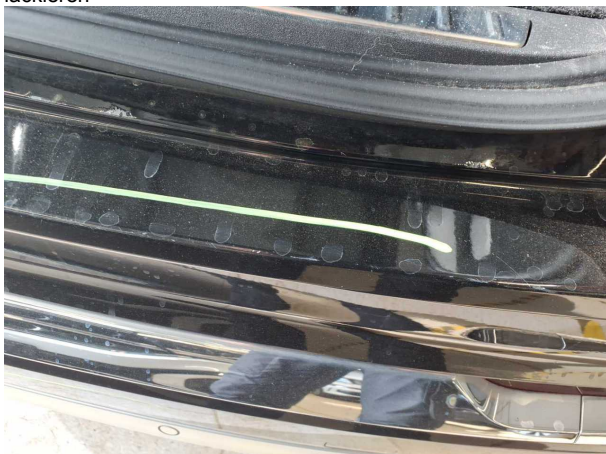
Beschädigung #30: Stossfänger hinten: Stossfänger hinten - Kratzer - lackieren

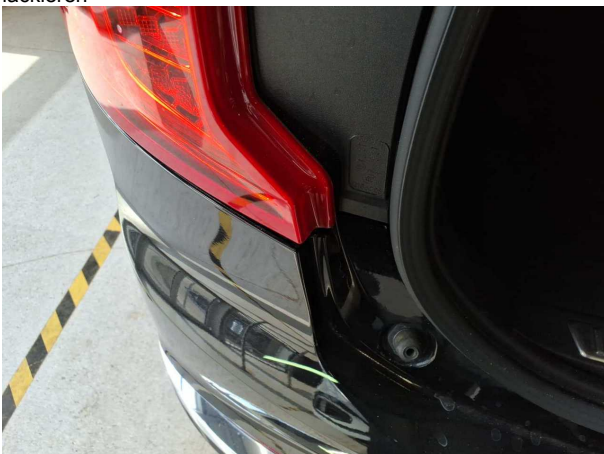
Beschädigung #30: Stossfänger hinten: Stossfänger hinten - Kratzer - lackieren

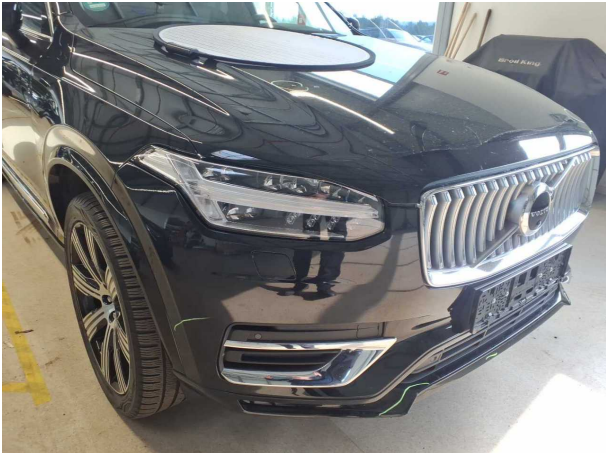
Beschädigung #31: Stossfänger vorn: Stossfänger vorn - Kratzer - lackieren

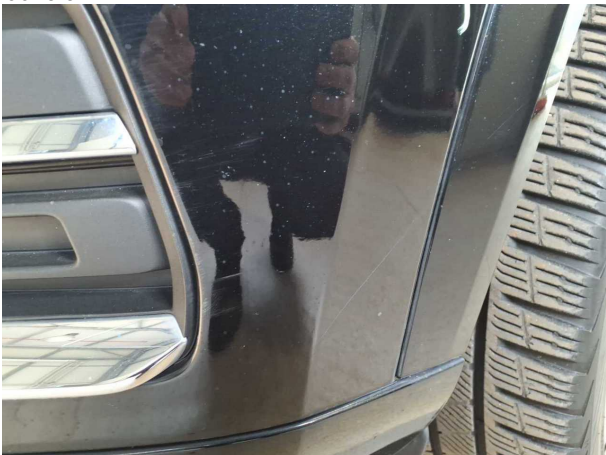
Beschädigung #31: Stossfänger vorn: Stossfänger vorn - Kratzer - lackieren

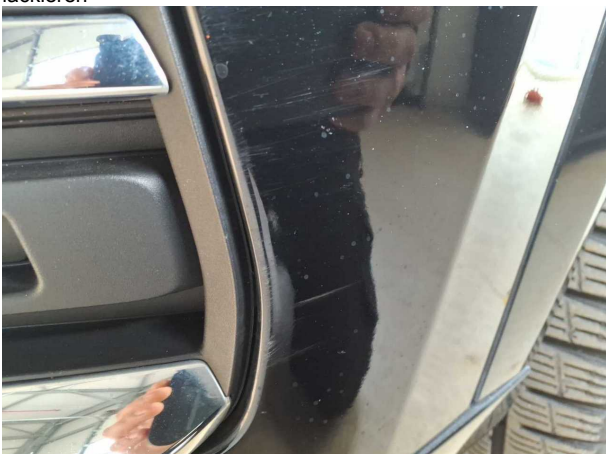
Beschädigung #31: Stossfänger vorn: Stossfänger vorn - Kratzer - lackieren

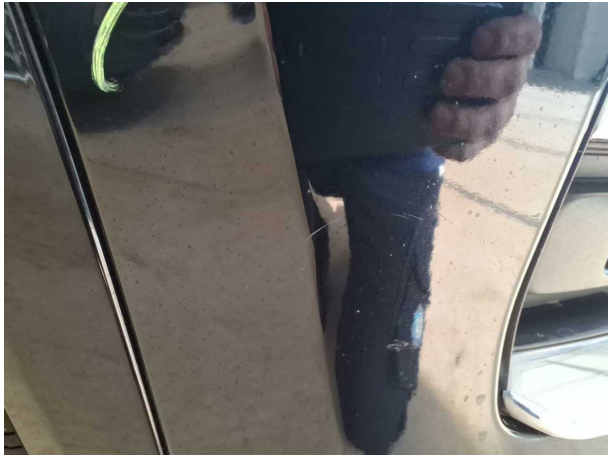
Beschädigung #31: Stossfänger vorn: Stossfänger vorn - Kratzer - lackieren

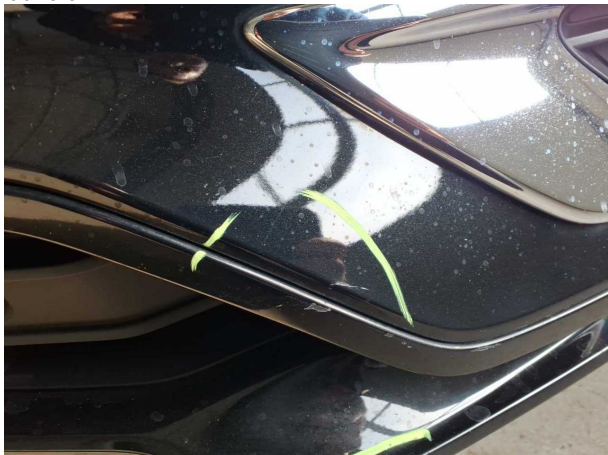
Beschädigung #31: Stossfänger vorn: Stossfänger vorn - Kratzer - lackieren

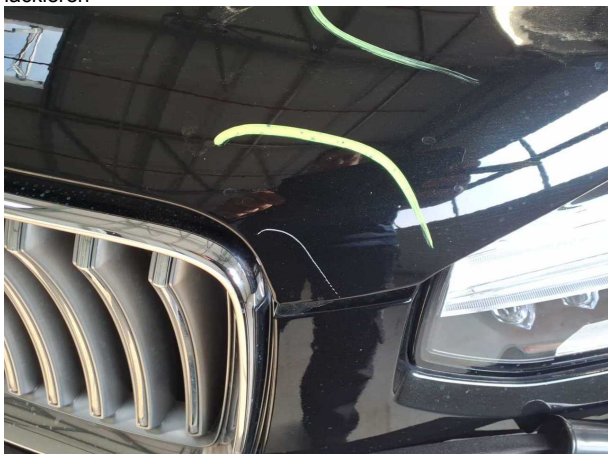
Beschädigung #32: Motorhaube: Motorhaube - Delle / Lackschaden - lackieren

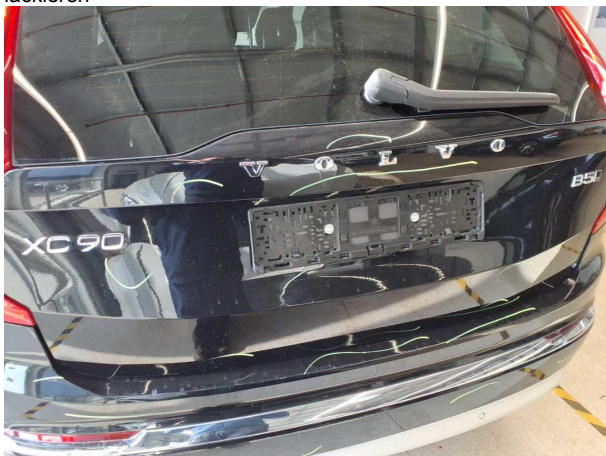
Beschädigung #33: Heckklappe/-tür: Heckklappe - Delle / Lackschaden - lackieren

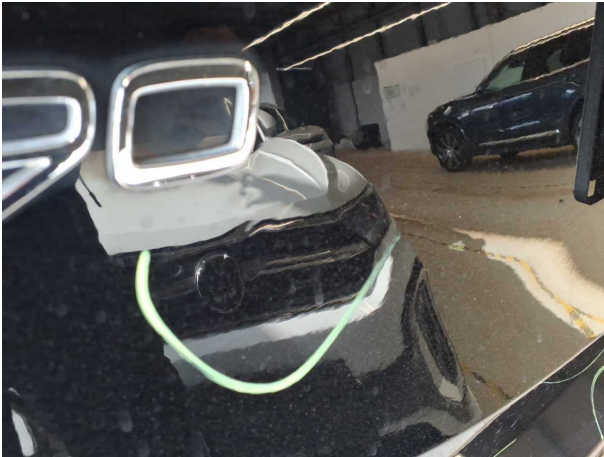
Beschädigung #33: Heckklappe/-tür: Heckklappe - Delle / Lackschaden - lackieren

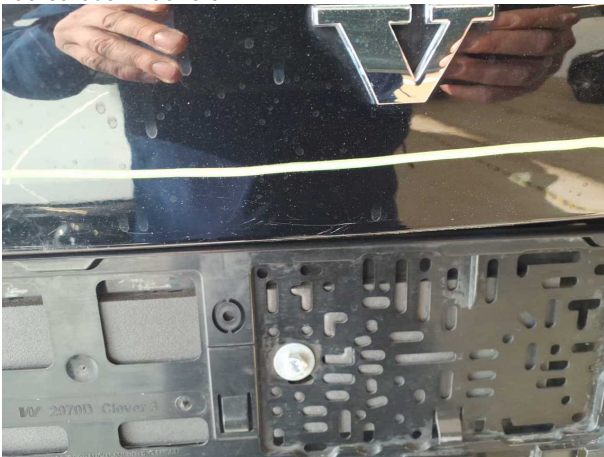
Beschädigung #33: Heckklappe/-tür: Heckklappe - Delle / Lackschaden - lackieren

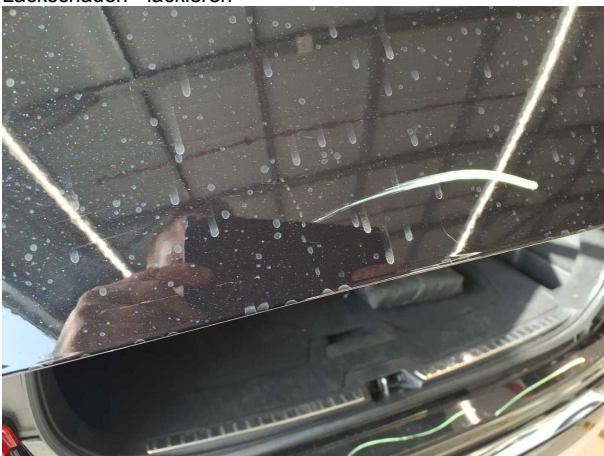
Beschädigung #33: Heckklappe/-tür: Heckklappe - Delle / Lackschaden - lackieren

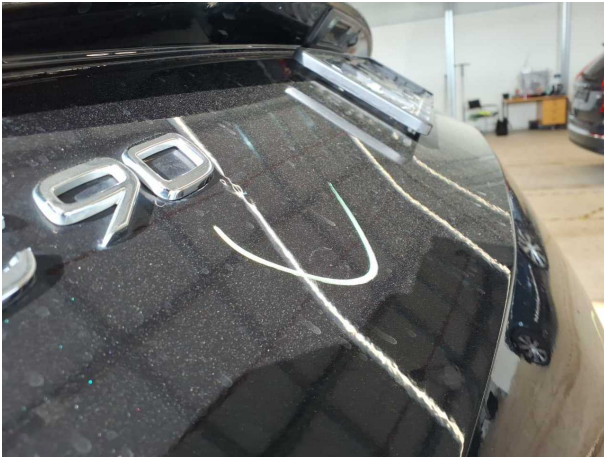
Beschädigung #33: Heckklappe/-tür: Heckklappe - Delle / Lackschaden - lackieren

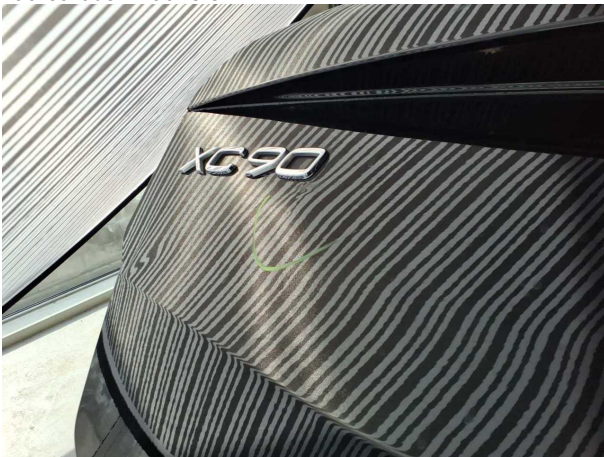
Beschädigung #33: Heckklappe/-tür: Heckklappe - Delle / Lackschaden - lackieren

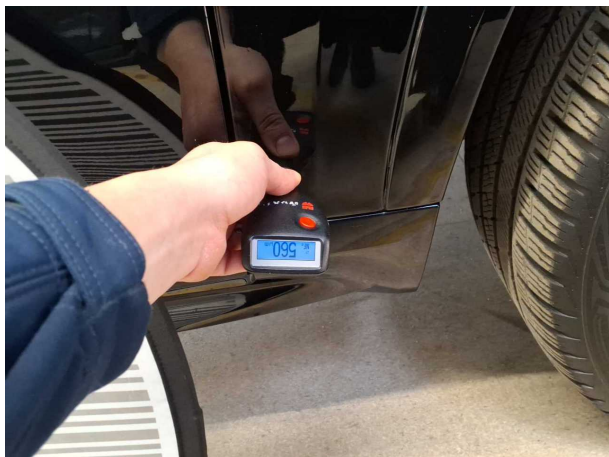
Nacklackierung 1: Kotflügel rechts, Tür vorne rechts

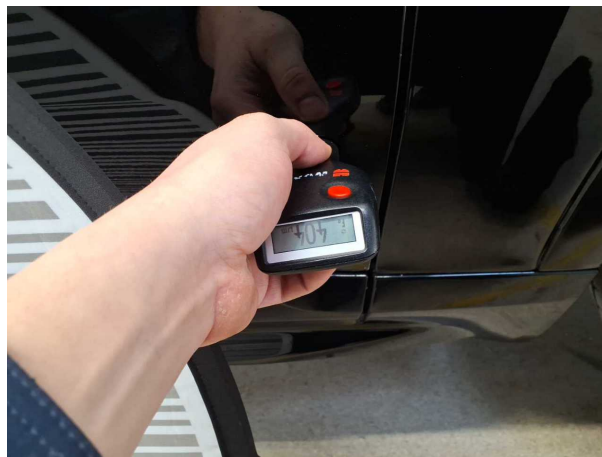
Nacklackierung 1: Kotflügel rechts, Tür vorne rechts
