## Fahrzeugbeschreibung

**Fahrzeug:** **MERCEDES E-Klasse E 300 de T Autom. Kombi 5-türig 1950 ccm 306 PS / 225 KW Elektrisch Automatik**

## Zustandsbericht

Inspection date: 8 Jul 2026  
**Protocol number: 46435693**

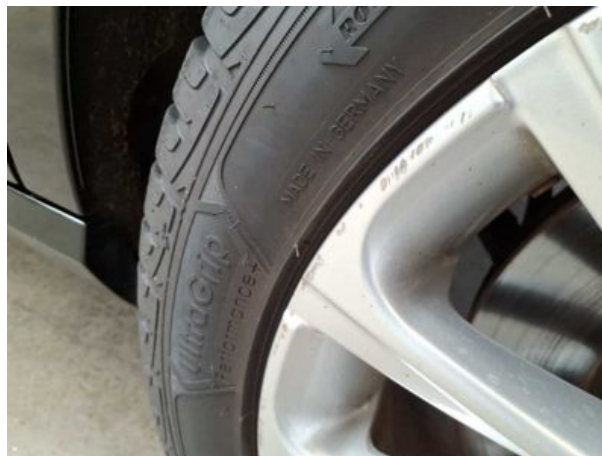
**Beschädigung #1:** Rad/Reifen: Leichtmetallfelge hinten links - Kratzer - kein Abzug

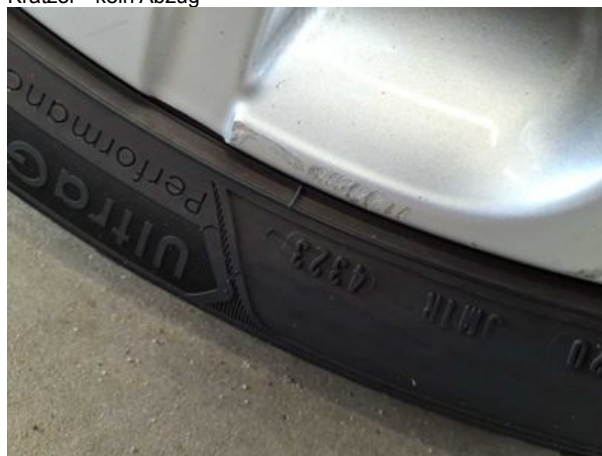
**Beschädigung #2:** Rad/Reifen: Leichtmetallfelge hinten rechts - Kratzer - kein Abzug

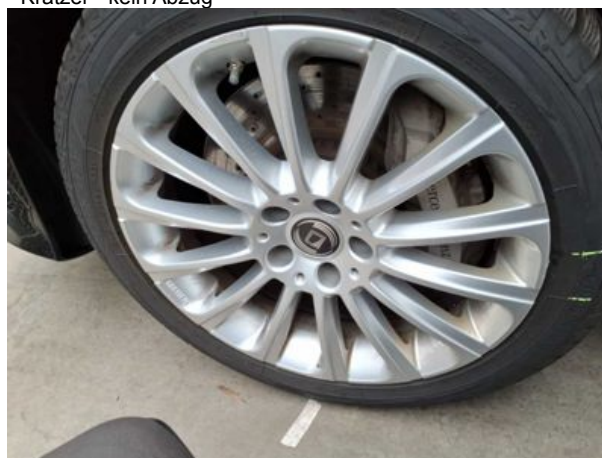
**Beschädigung #3:** Rad/Reifen: Leichtmetallfelge vorn links - Kratzer - kein Abzug

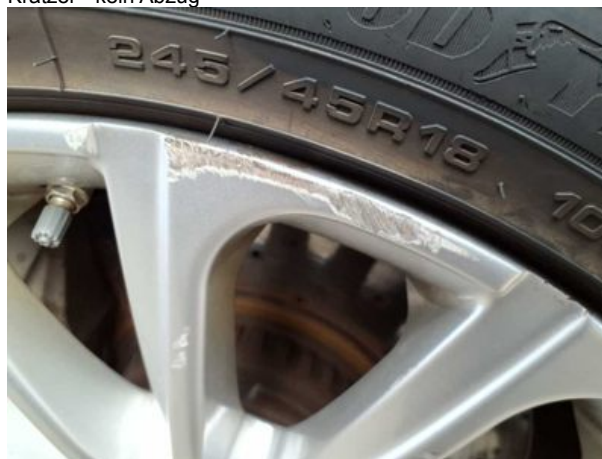
**Beschädigung #4:** Rad/Reifen: Leichtmetallfelge vorn rechts - verkratzt / verschürft - kein Abzug

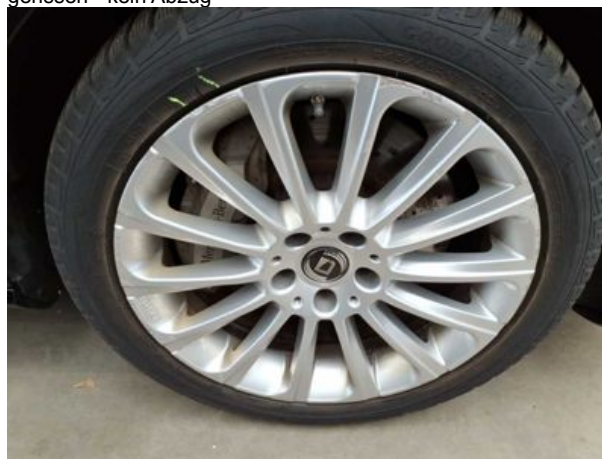
**Beschädigung #5:** Rad/Reifen: Reifen vorn links - gebrochen / gerissen - kein Abzug

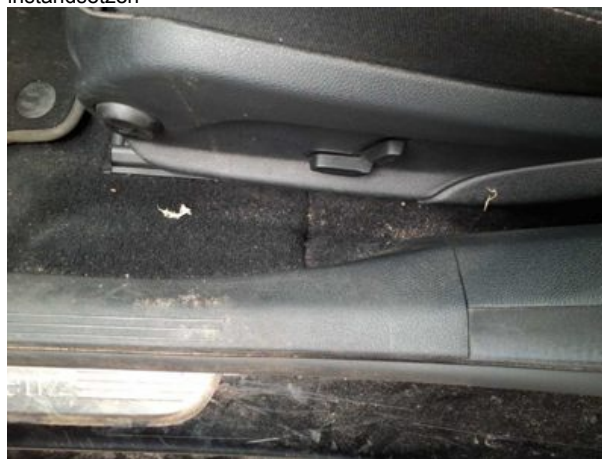
**Beschädigung #9:** Interieur: Innenraum - verschmutzt - reinigen

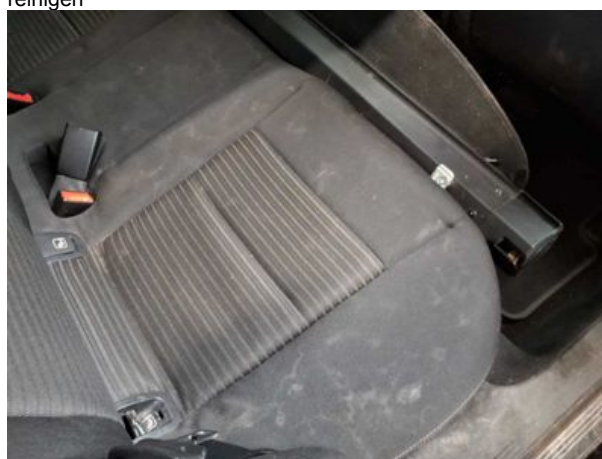
**Beschädigung #9:** Interieur: Innenraum - verschmutzt - reinigen

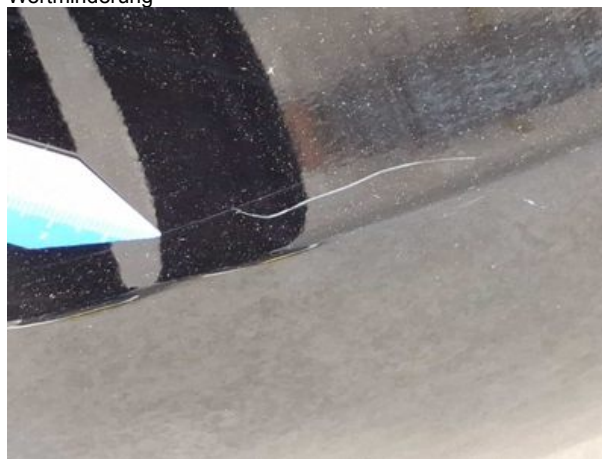
**Beschädigung #14:** Stossfänger hinten: Stossfänger hinten - Kratzer - instandsetzen und lackieren

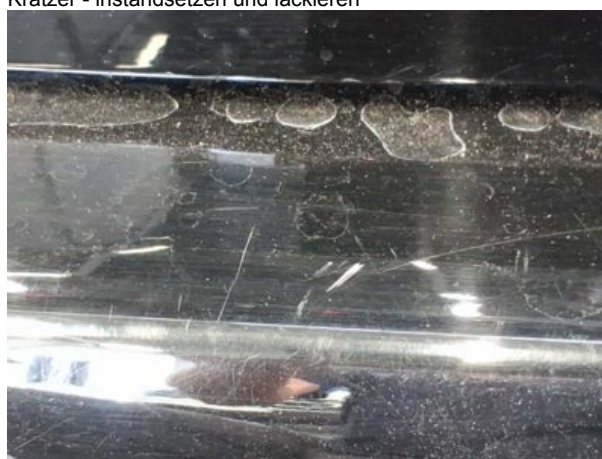
**Beschädigung #14:** Stossfänger hinten: Stossfänger hinten - Kratzer - instandsetzen und lackieren

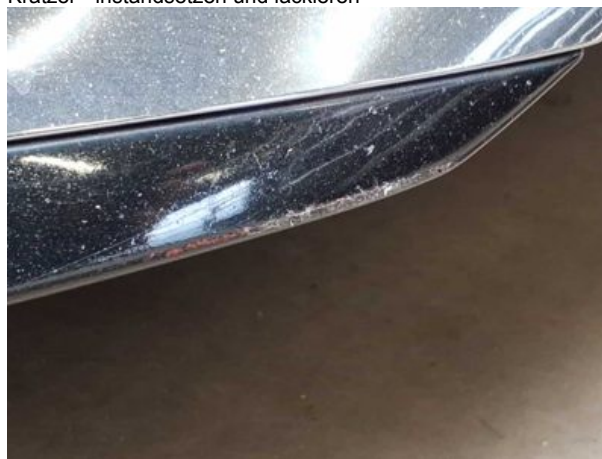
**Beschädigung #15:** Stossfänger vorn: Stossfänger vorn - Kratzer - instandsetzen und lackieren

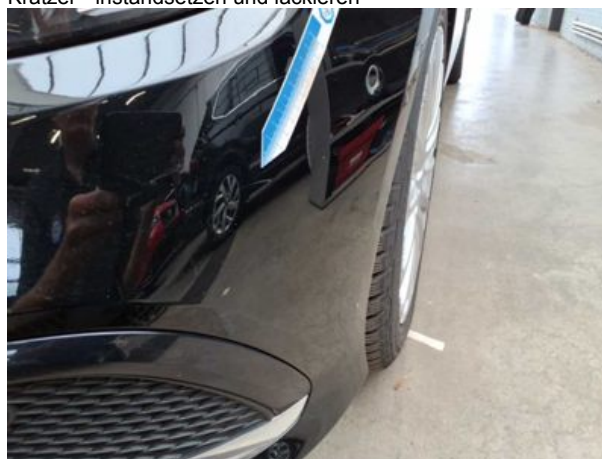
**Beschädigung #15:** Stossfänger vorn: Stossfänger vorn - Kratzer - instandsetzen und lackieren

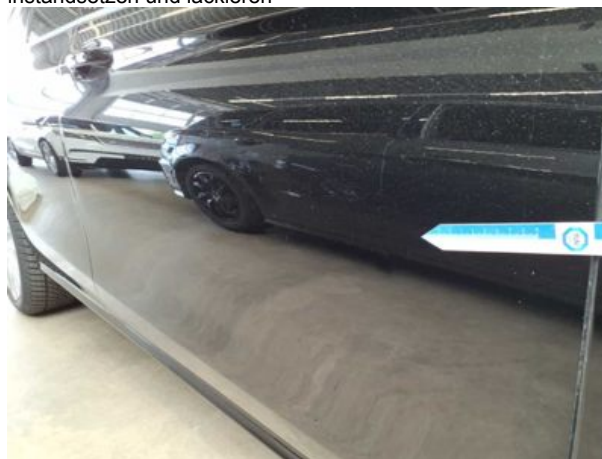
**Beschädigung #16:** Tür vorn rechts: Tür - Delle(n) -  
instandsetzen und lackieren

| No. | Component group | Description |
|---|---|---|
| 16 | Door - front right side | Door - dent(s) - Repair and paint |

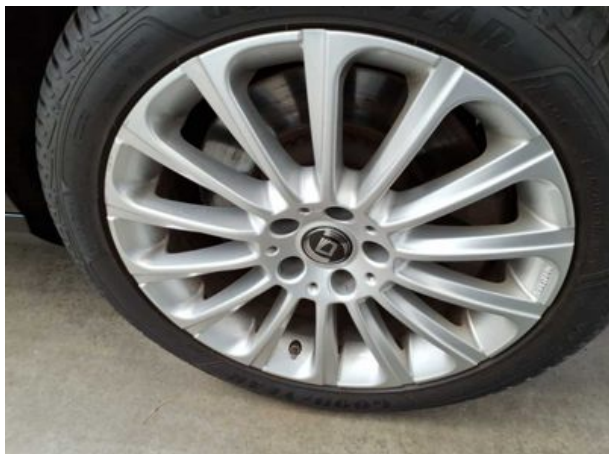
**Damage #1:** Wheel / tyres: Alloy rim - rear left side - Scratch(es) - No deduction

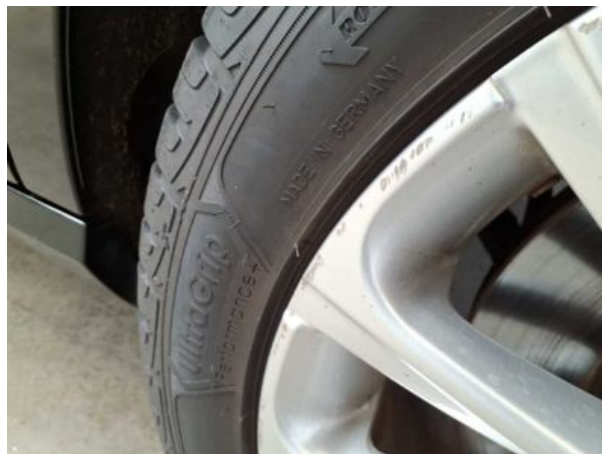
**Damage #1:** Wheel / tyres: Alloy rim - rear left side - Scratch(es) - No deduction

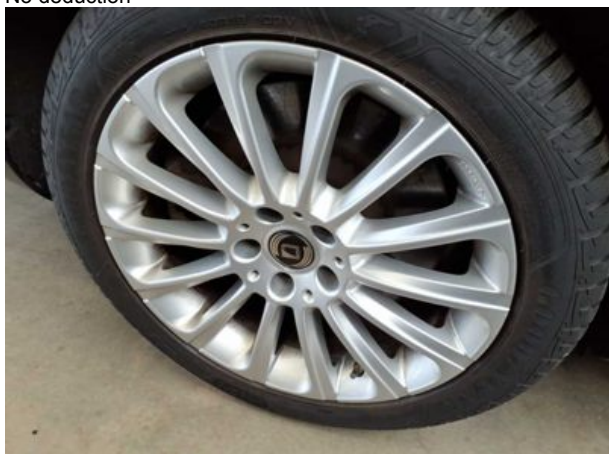
**Damage #2:** Wheel / tyres: Alloy rim - rear right side - Scratch(es) - No deduction

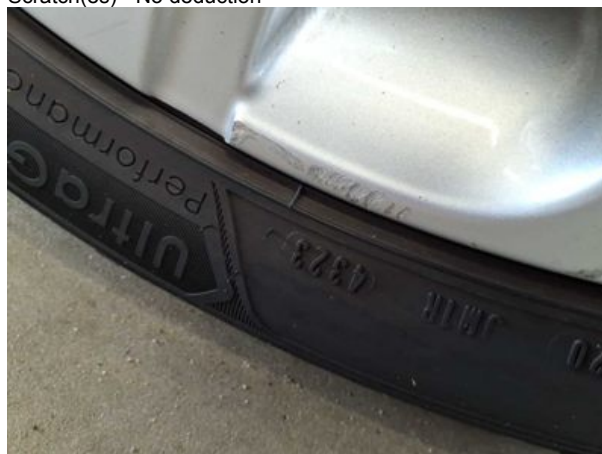
**Damage #2:** Wheel / tyres: Alloy rim - rear right side - Scratch(es) - No deduction

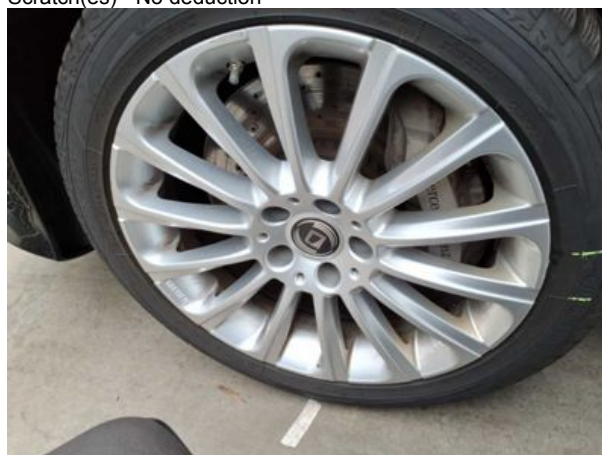
**Damage #3:** Wheel / tyres: Alloy rim - front left side - Scratch(es) - No deduction

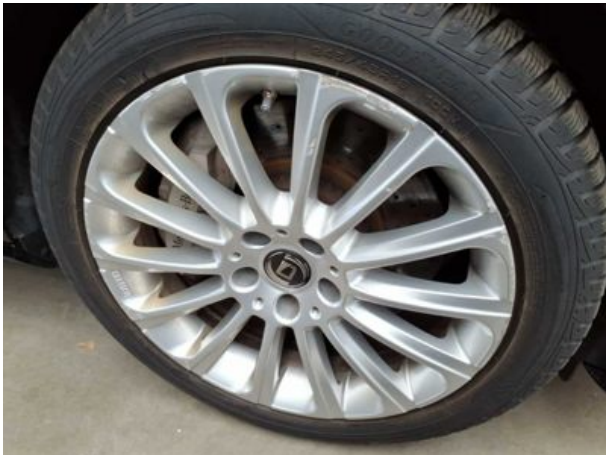
**Damage #3:** Wheel / tyres: Alloy rim - front left side - Scratch(es) - No deduction

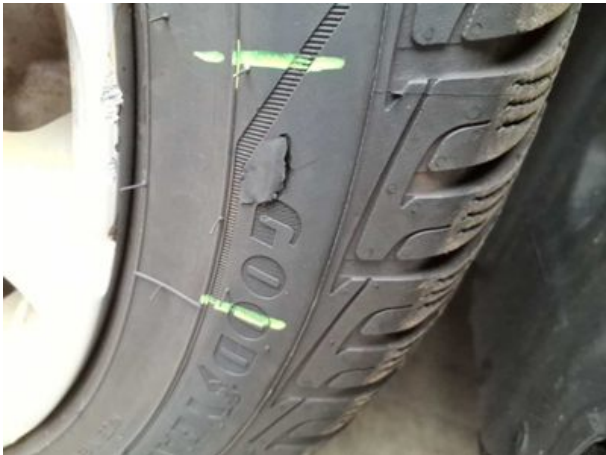
**Damage #5:** Wheel / tyres: Tyre - front left side - Broken / torn - No deduction

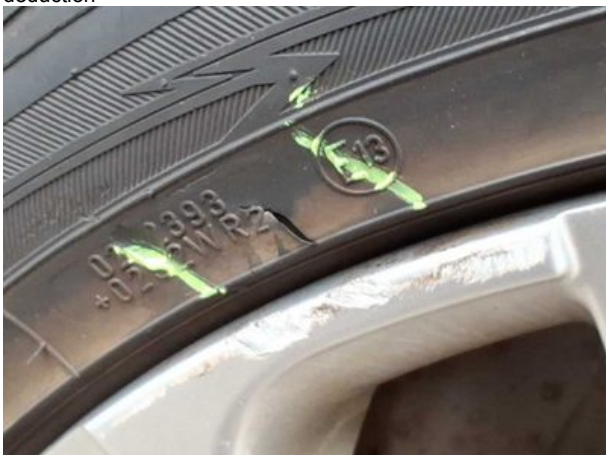
**Damage #6:** Wheel / tyres: Tyre - front right side - Broken / torn - No deduction

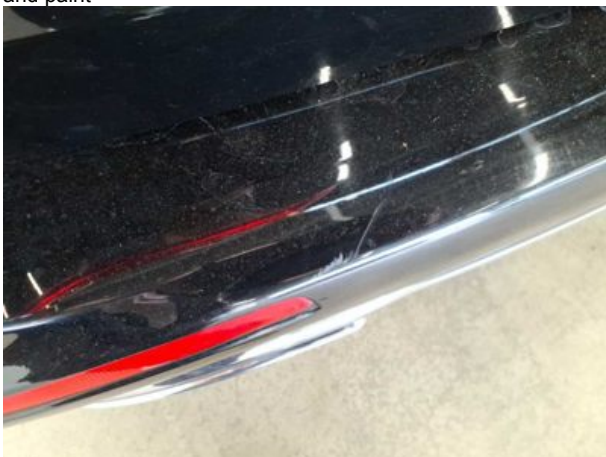
| No. | Component group | Description |
|---|---|---|
| 14 | Rear bumper | Rear bumper - Scratch(es) - Repair and paint |

**Damage #14:** Rear bumper: Rear bumper - Scratch(es) - Repair and paint

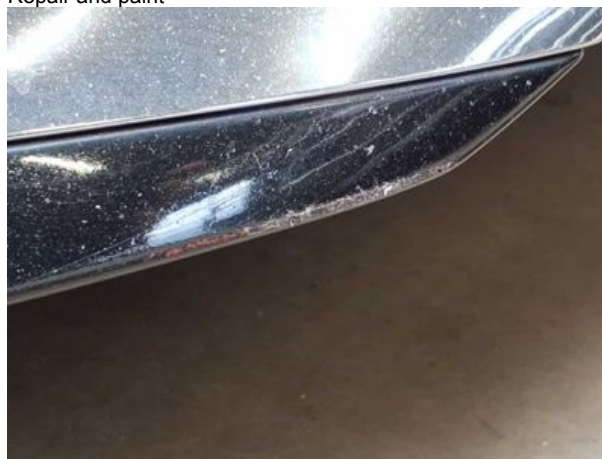
| No. | Component group | Description |
|---|---|---|
| 15 | Front bumper | Front bumper - Scratch(es) - Repair and paint |

**Damage #15:** Front bumper: Front bumper - Scratch(es) - Repair and paint

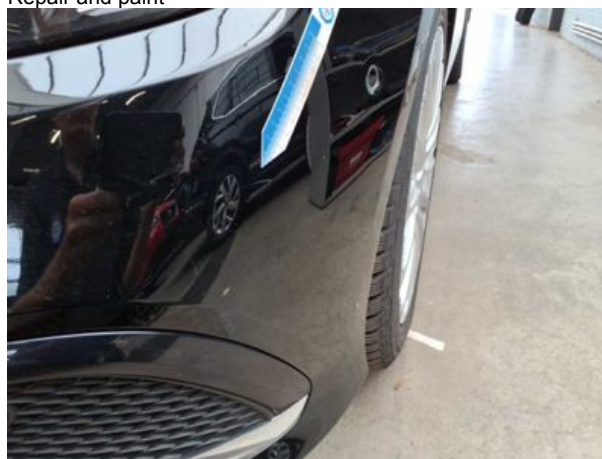
**Damage #15:** Front bumper: Front bumper - Scratch(es) - Repair and paint

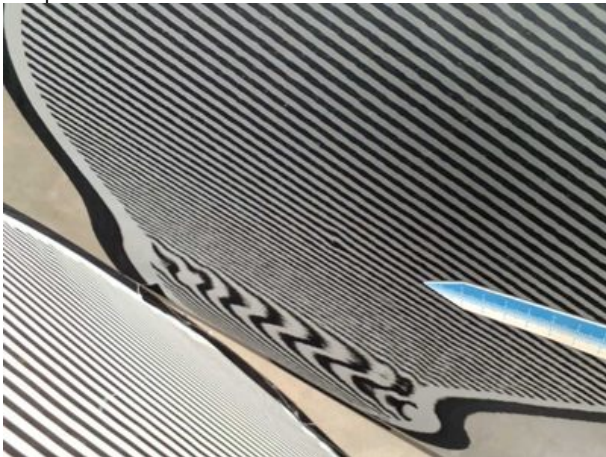
**Damage #16:** Door - front right side: Door - dent(s) - Repair a... paint

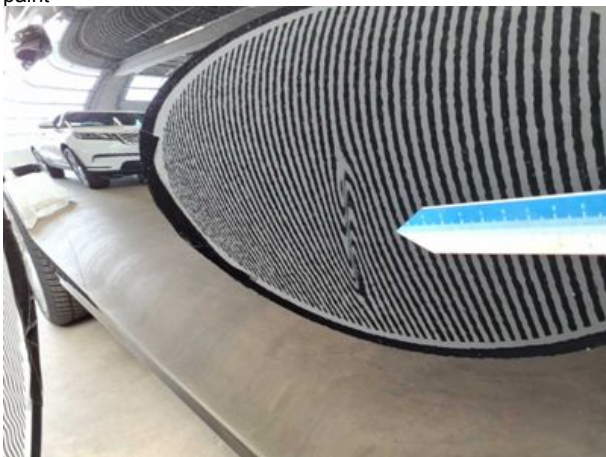
**Damage #16:** Door - front right side: Door - dent(s) - Repair a... paint
