**Fahrzeug:** **MERCEDES GLE GLE 350 e 4MATIC Sports Utility Vehicle 5-türig 1991 ccm 333 PS / 245 KW Elektrisch Automatik**

## Zustandsbericht

**TÜV SÜD Auto Service GmbH**  
Römeräcker 1  
76351 Linkenheim - Hochstetten

Besichtigungsdatum: 28.05.2026  
**Protokollnummer: 45731236**

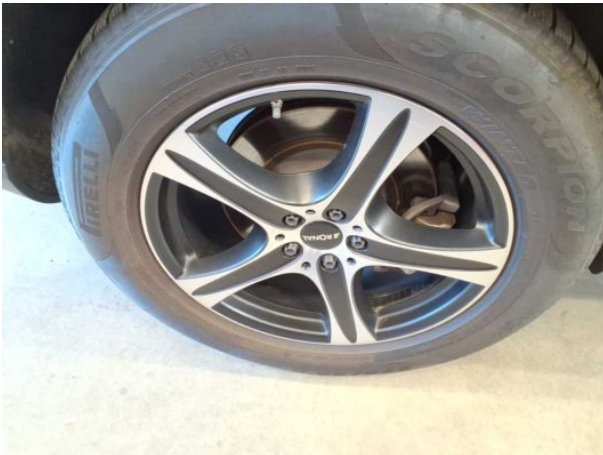
**Beschädigung #2:** Rad/Reifen: Leichtmetallfelge hinten rechts - Kratzer - Wertminderung

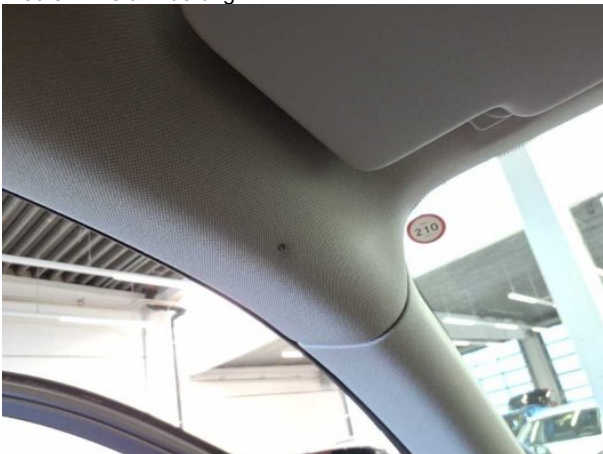
**Beschädigung #3:** Verkleidungen/Abdeckungen: Dachhimmel - Löcher - Smart Repair

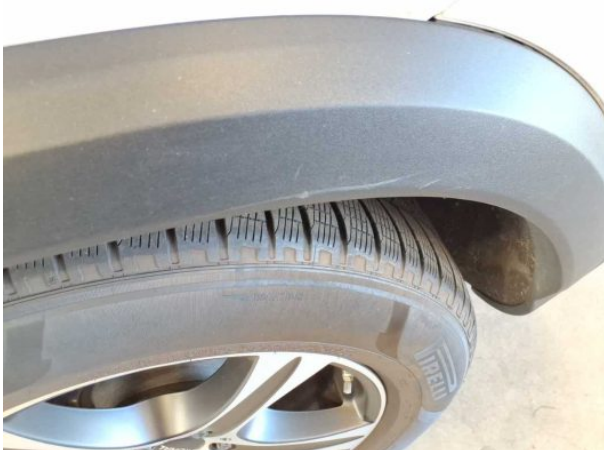
**Beschädigung #7:** Seitenwand links: Radhausverbreiterung - Kratzer - erneuern

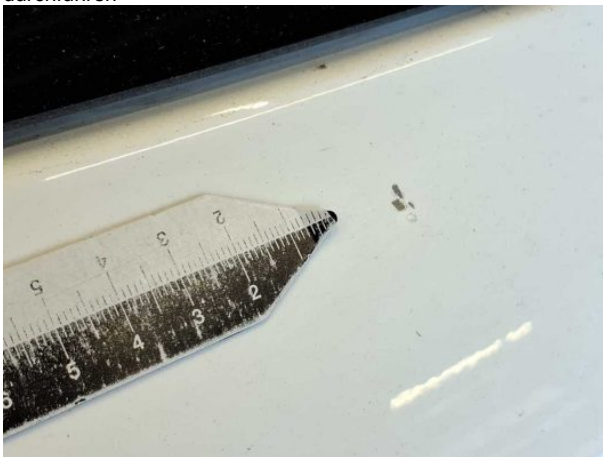
**Beschädigung #12:** Heckklappe/-tür: Heckklappe - Delle / Lackschaden - instandsetzen und lackieren

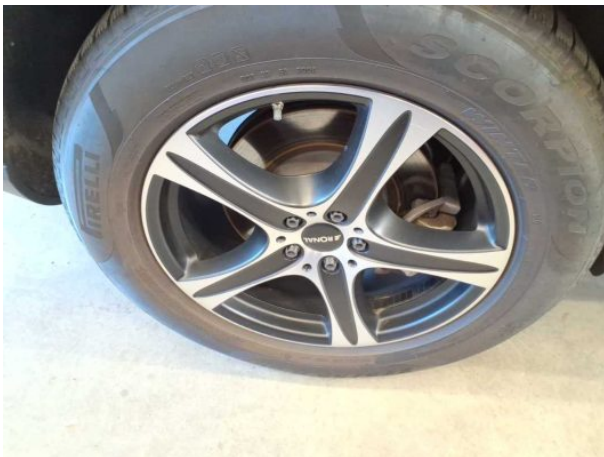
**Damage #2:** Wheel / tyres: Alloy rim - rear right side - Scratch(es) - Loss in value

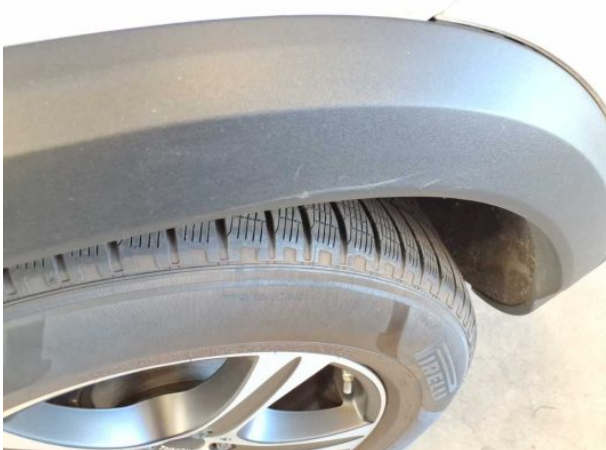
**Damage #7:** Side panel - rear left side: Wheel well extension - Scratch(es) - Replace

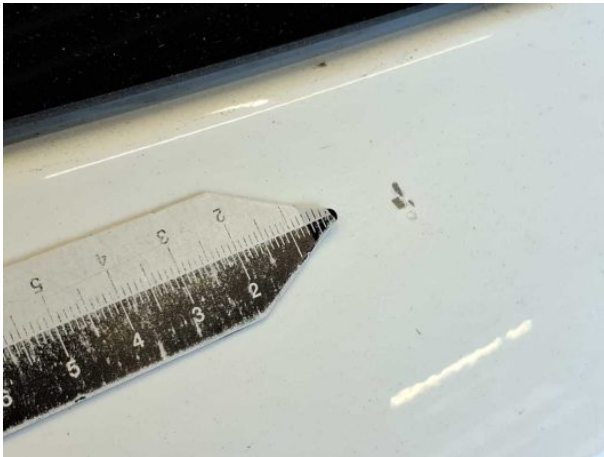
Damage #12: Boot lid / rear door: Boot lid - Dent / paintcoat damage - Repair and paint
