## Fahrzeugbeschreibung

**Fahrzeug:** **BMW 5er-Reihe 520d A Limousine 4-türig 1995 ccm 190 PS / 140 KW Diesel 8-Gang Automatik**

## Zustandsbericht

Besichtigungsdatum: 14.07.2026  
**Protokollnummer: 46515283**  
Anlieferungsdatum: 14.07.2026

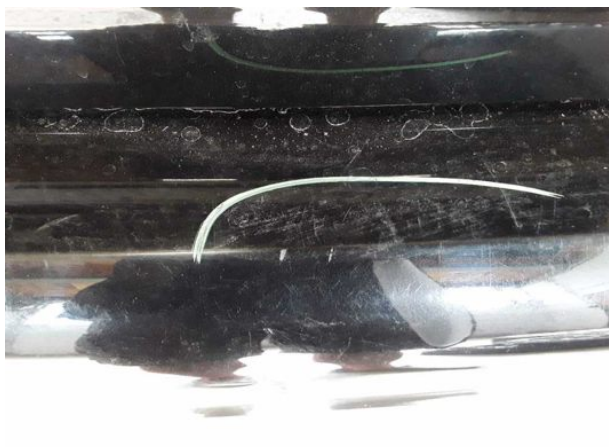
**Damage #8:** Rear bumper: Rear bumper - Scratched - Paint
