TMBLN7NS7N8016707

Zustandsbericht

TÜV SÜD Auto Service GmbH
Römeräcker 1
76351 Linkenheim - Hochstetten

Inspection date: 18 Jun 2026
Protocol number: 46016669
Delivery date: 18 Jun 2026

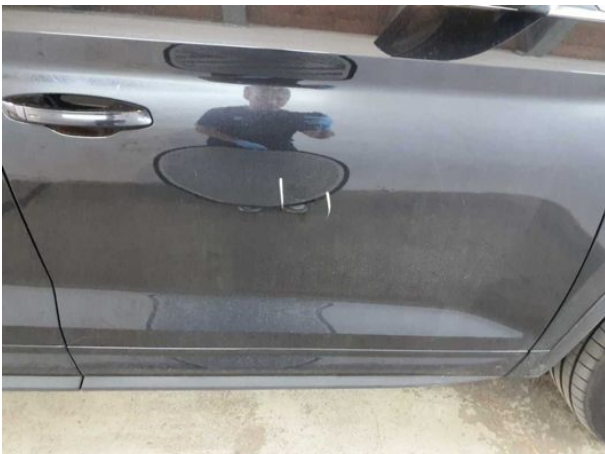
Damage #2: Door - front right side: Door - Scratch(es) - Cover / polish

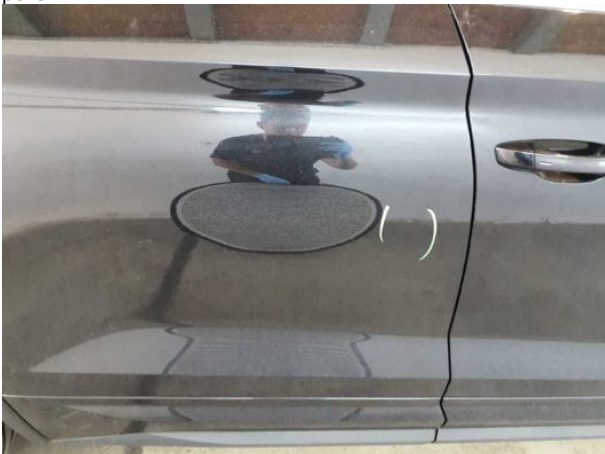
Damage #3: Door - rear right side: Door - Scratch(es) - Cover / polish

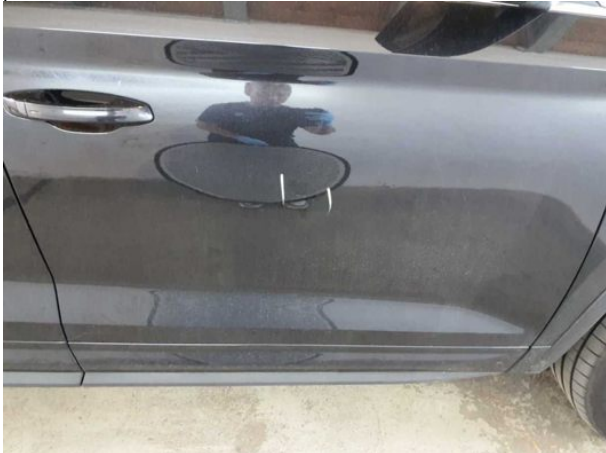
Beschädigung #2: Tür vorn rechts: Tür - Kratzer - auslegen / polieren

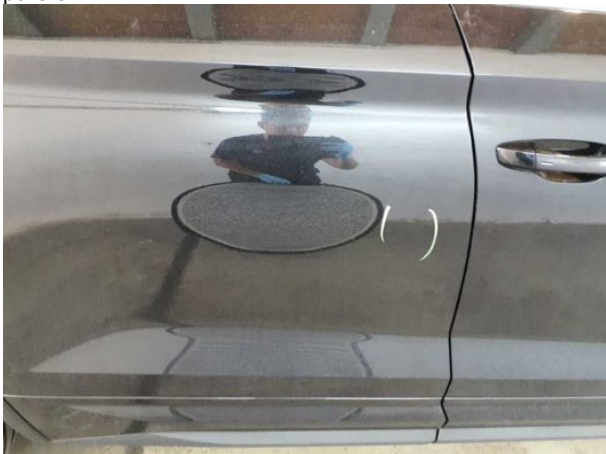
Beschädigung #3: Tür hinten rechts: Tür - Kratzer - auslegen / polieren
