## **Expert report**

| <b>Subject</b> | Wertgutachten |
| <b>Vehicle Identification Number</b> | WBA11FY060FR12652 |

| <b>Model / sales designation</b> | 318i Touring |

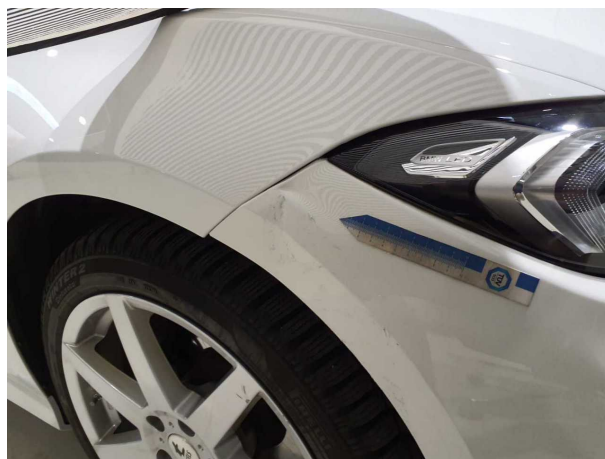
**Accident 1: Front, Side right**

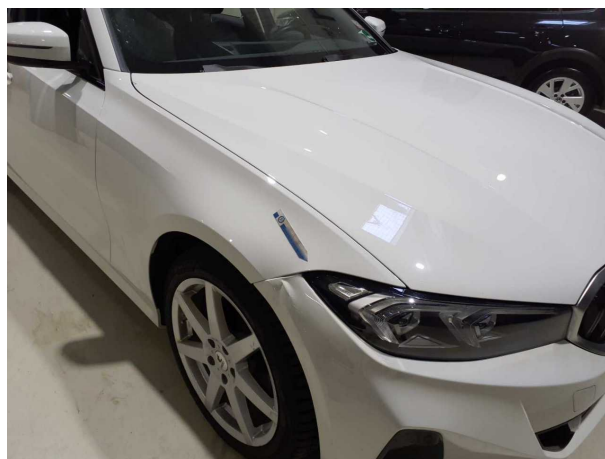
**Accident 1: Front, Side right**

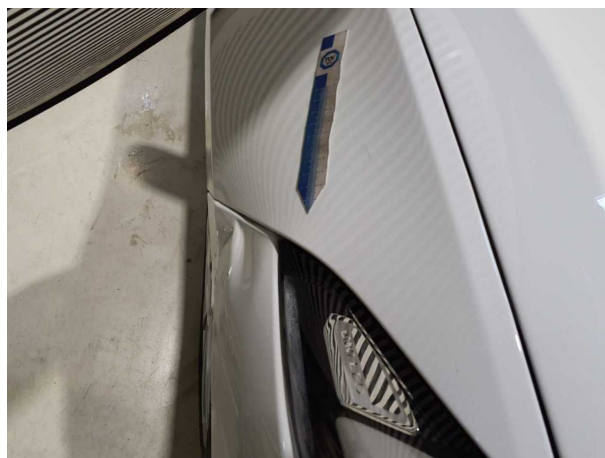
**Accident 1: Front, Side right**

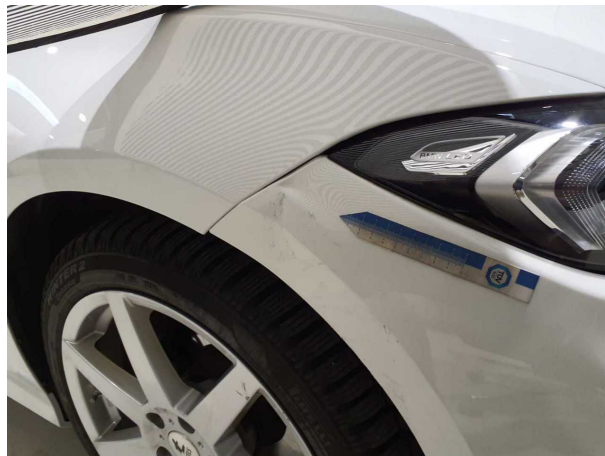
Unfall 1: Front, Seite rechts

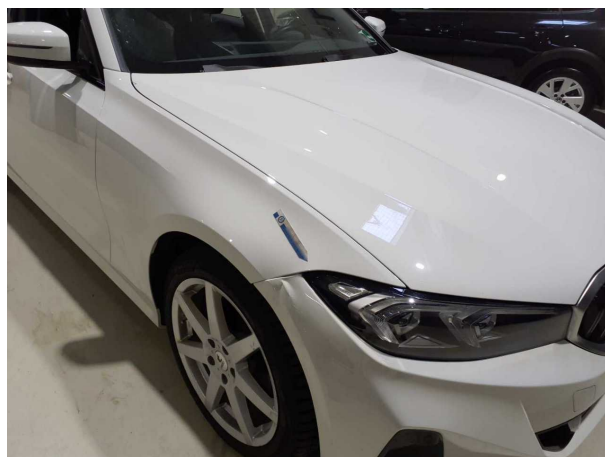
Unfall 1: Front, Seite rechts
