NISSAN PULSAR (C13M)(08.2014->12.2018) N-TEC MOTOR 1,2 LTR. - 85 KW 16V KAT 5-TÜRIG

VIN: VSKDDAC13U0056547

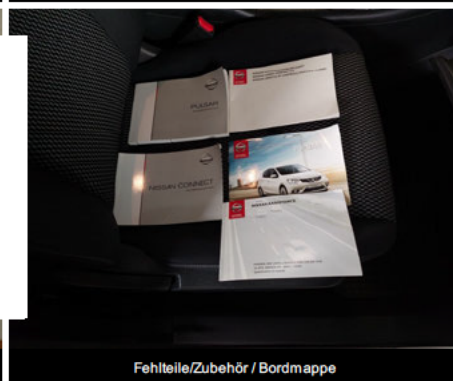
Fehlteile/Zubehör / Bordmappe

- ☒ Bordmappe
- ☐ Erste-Hilfe-Kit
- ☐ Kugelkopf Anhängerkupplung
- ☐ Schnellladungskabel (Type 2, Mode 3)
- ☐ Warndreieck
- ☐ Ersatzrad
- ☐ Füllflasche Nothilfe
- ☐ Langsamladungskabel (Type 2, Mode 2)
- ☒ Serviceheft
- ☐ Ersatzschlüssel
- ☐ Kompressor Nothilfe
- ☐ Reifenreparatur-Kit komplett
- ☐ Wagenheber

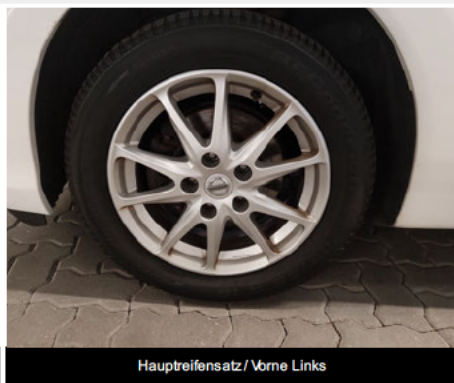
Hauptreifensatz / Vorne Links

| Vorne Links | BFGOODRICH | 205 / 55 / 16 / Winter | 4.5 mm |

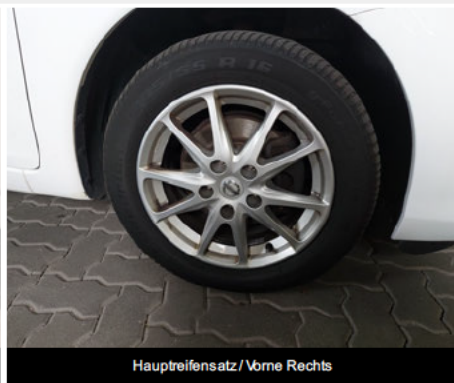
Hauptreifensatz / Vorne Rechts

| Vorne Rechts | BFGOODRICH | 205 / 55 / 16 / Winter | 4.5 mm |

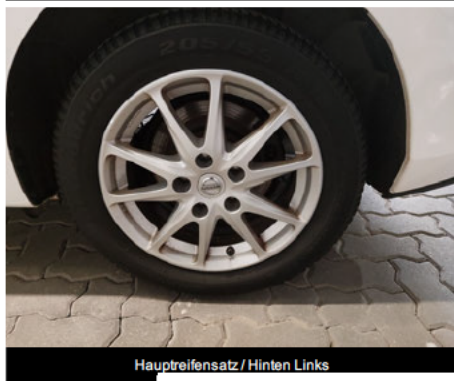
Hauptreifensatz / Hinten Links

| Hinten Links | BFGOODRICH | 205 / 55 / 16 / Winter | 4.5 mm |

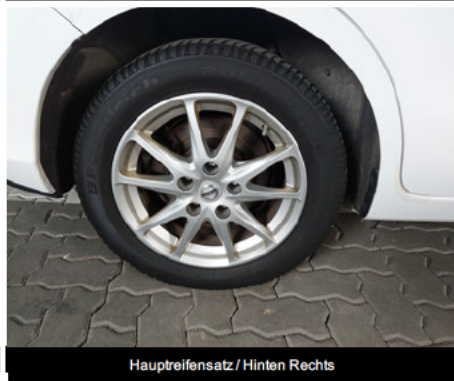
Hauptreifensatz / Hinten Rechts

| Hinten Rechts | BFGOODRICH | 205 / 55 / 16 / Winter | 4.5 mm |
