Fahrzeug: VOLVO V60 T6 Recharge AWD Geartr. Inscript. Expres Kombi5-türig 1969 ccm 341 PS / 251 KW Elektrisch 8-Gang Automatik

Amtliches Kennzeichen:	HD -FJ 0218E	Fahrgestell-Nummer:	YV1ZWBFVDM1419936
Vertrags-Nummer:	15057075	Erstzulassung:	17.09.2020
Internes KZ:	14745264	Kilometer-Stand:	0

Zustandsbericht

Inspection date: 10 Jun 2026
Protocol number: 45877092
Delivery date: 10 Jun 2026

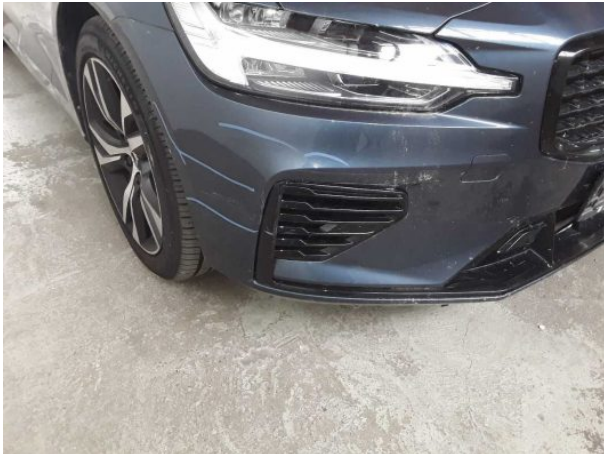
Damage #2: Front bumper: Air-inlet grille (vorne rechts) - Scratched - Replace

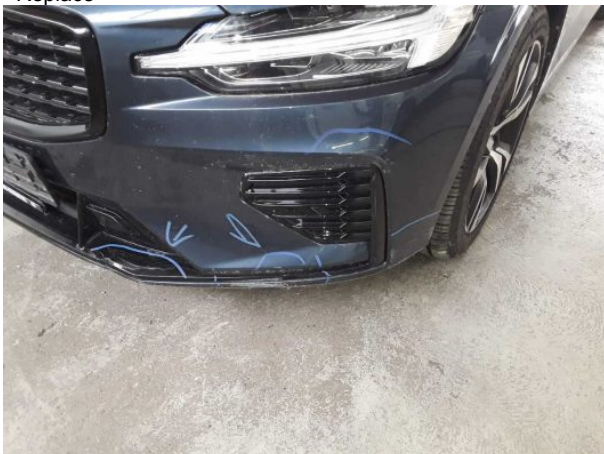
Damage #3: Front bumper: Air-inlet grille (Vorne links) - Scratched - Replace

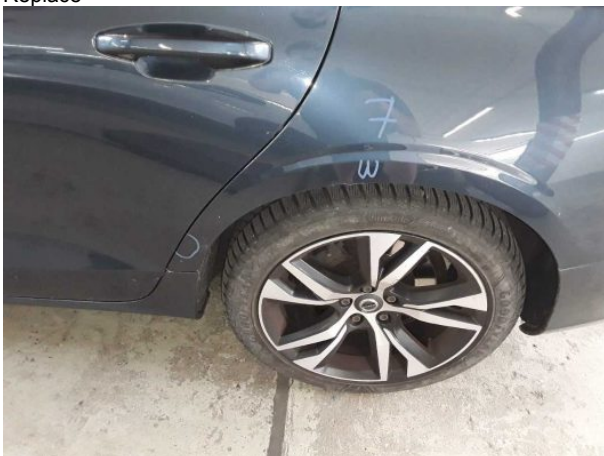
Damage #4: Side panel - rear left side: Side panel - dent(s) - Smooth repair work

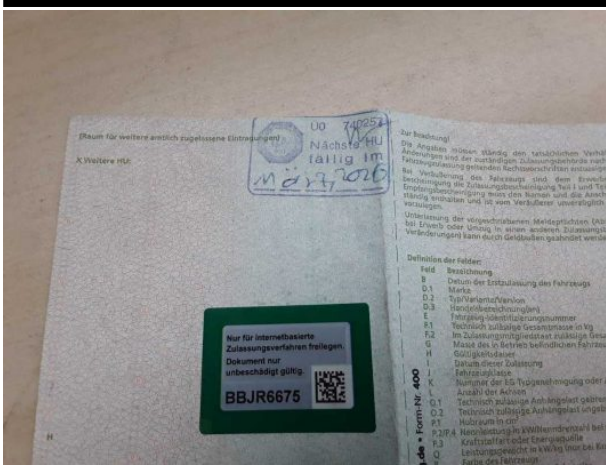
Damage #5: Misc.: Main inspection - Due - Replace

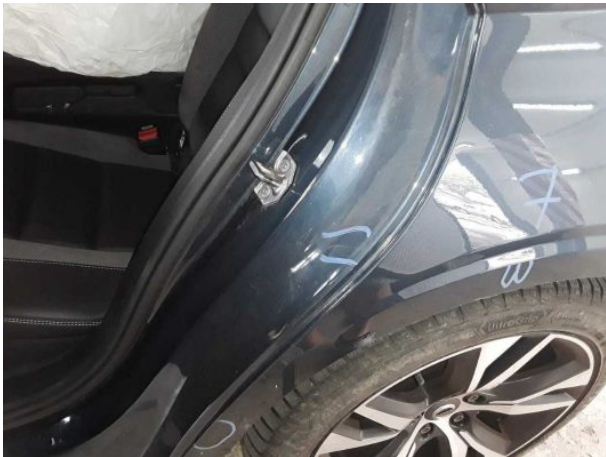
Damage #9: Side panel - rear left side: Sill - Scratched - Smart repair

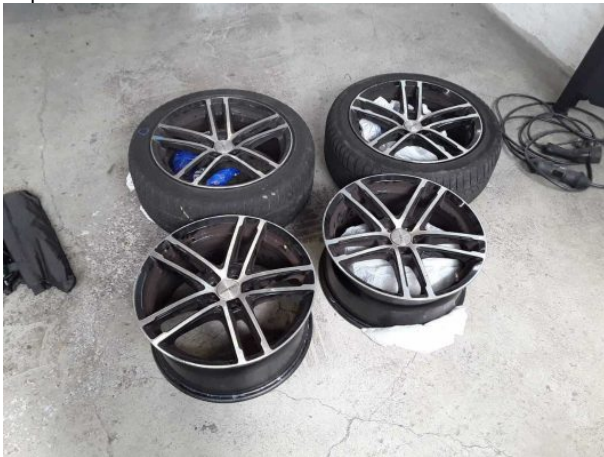
Damage #12: 2nd wheel set: 2 tyres (Sommerreifen fehlen) - Replace

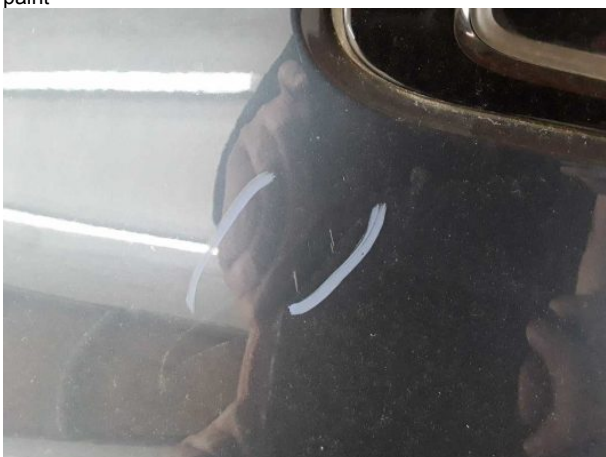
Damage #15: Side panel - rear right side: Side panel - Scratched - Paint

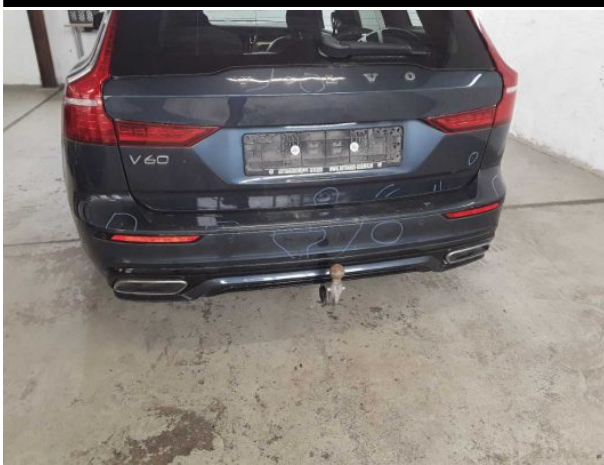
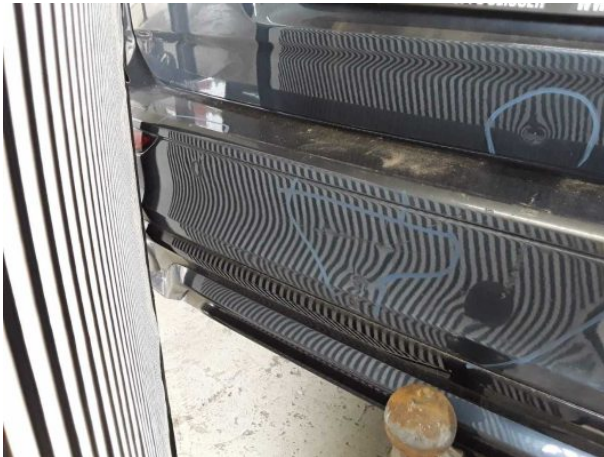
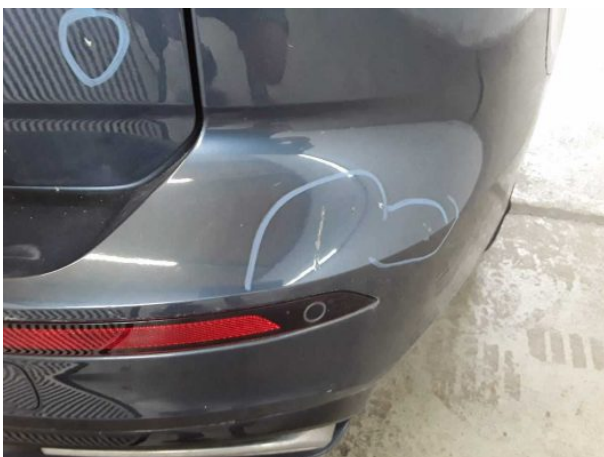
Damage #17: Rear bumper: Rear bumper - Deformed - Replace

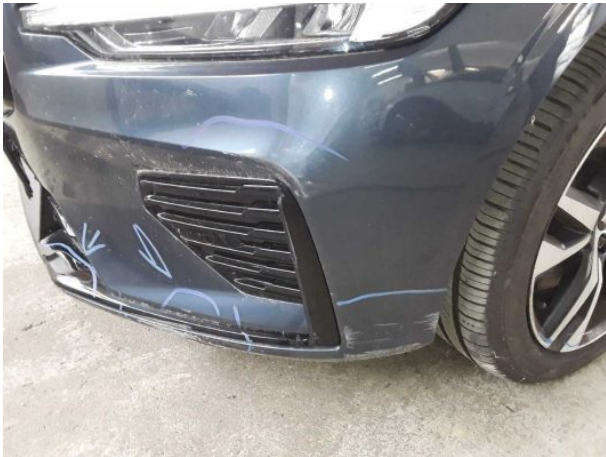
Damage #18: Front bumper: Front bumper - Deformed - Replace

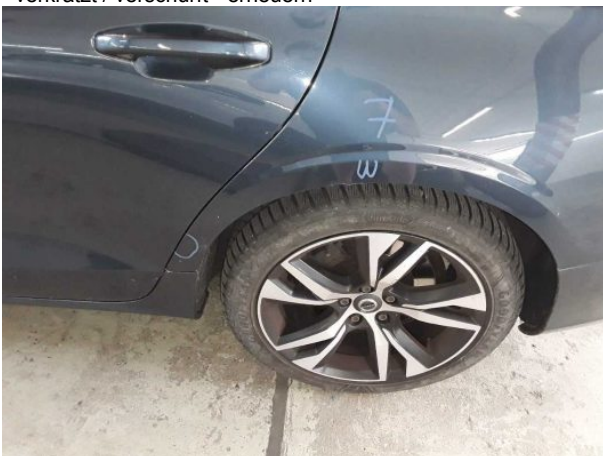
Beschädigung #4: Seitenwand links: Seitenwand - Delle(n) - sanft instandsetzen

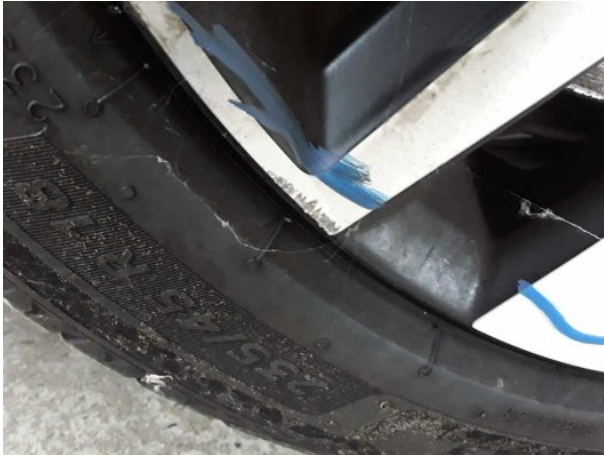
Beschädigung #6: Rad/Reifen: Leichtmetallfelge vorn links - verkratzt / verschürft - Wertminderung

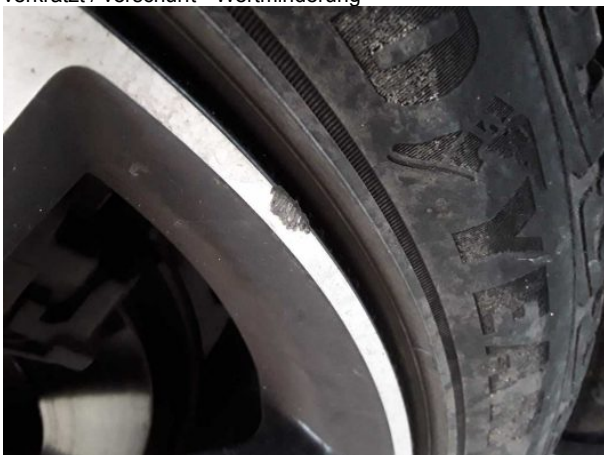
Beschädigung #7: Rad/Reifen: Leichtmetallfelge hinten rechts - verkratzt / verschürft - Wertminderung

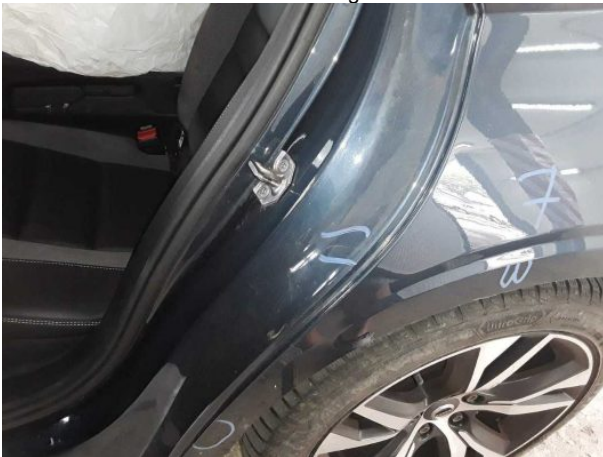
Beschädigung #9: Seitenwand links: Einstieg - verkratzt / verschürft - Smart Repair

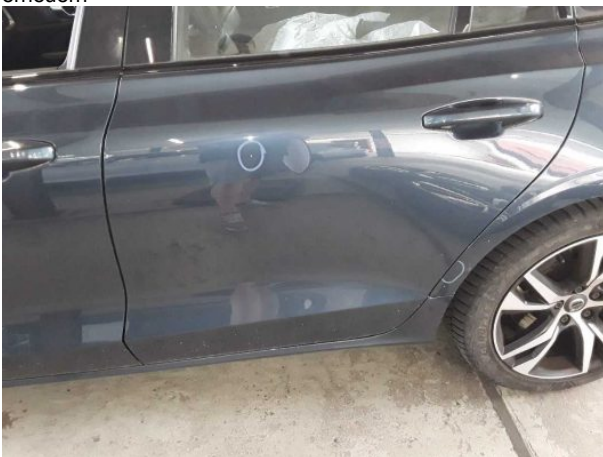
Damage #13: Door - rear left side: Door - Dent / paintcoat damage... Repair and paint

Beschädigung #13: Tür hinten links: Tür - Delle / Lackschaden - instandsetzen und lackieren

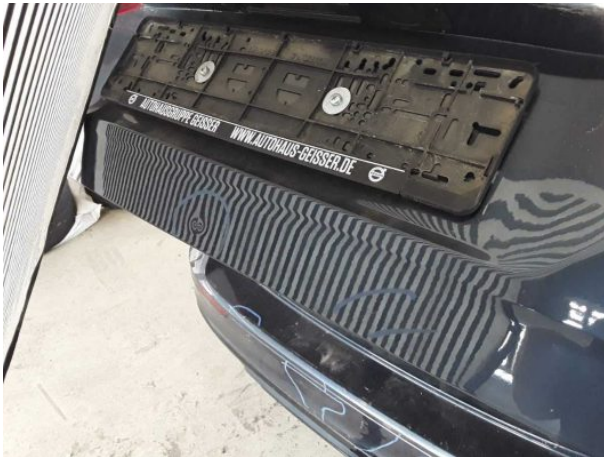
Damage #16: Boot lid / rear door: Boot lid - Dent / paintcoat damage - Repair and paint

Beschädigung #16: Heckklappe/-tür: Heckklappe - Delle / Lackschaden - instandsetzen und lackieren

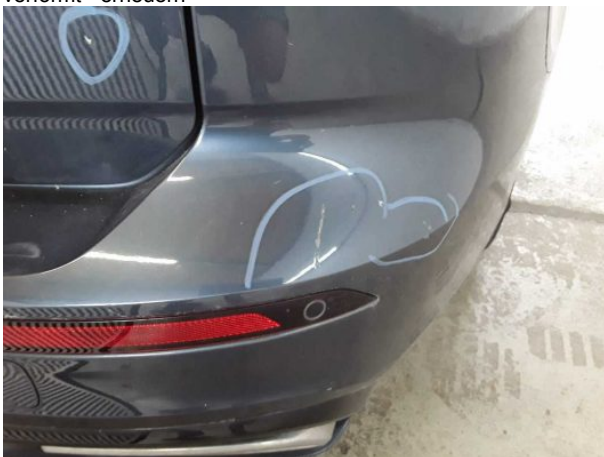
Beschädigung #17: Stossfänger hinten: Stossfänger hinten - verformt - erneuern
