## Zustandsbericht

| Besichtigungsdatum | 29.06.2026 |

| Kennzeichen | H-VH 148 | Fzg.-Ident.-Nummer | W0VZT8GN5M1026940 |
| Typ | Insignia 1.5d 90kW Elegance ST | Fahrzeugart | PKW |

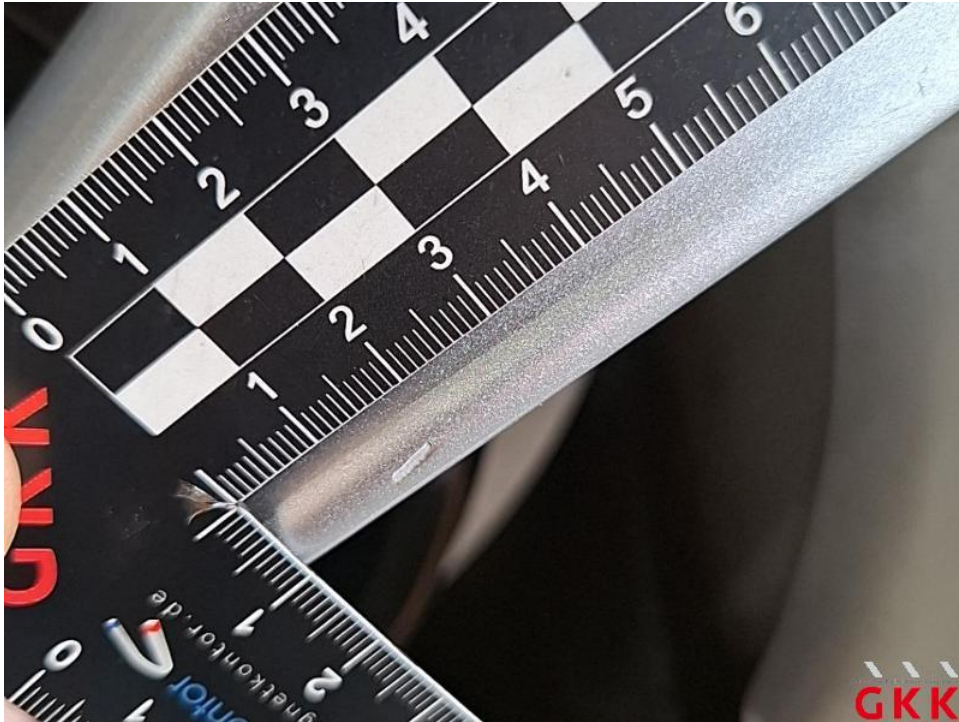
| LM-Rad hinten links, verkratzt (Bild 82, Bild 83, Bild 84) |

Bild 83. LM-Rad, hinten links, verkratzt, lackieren

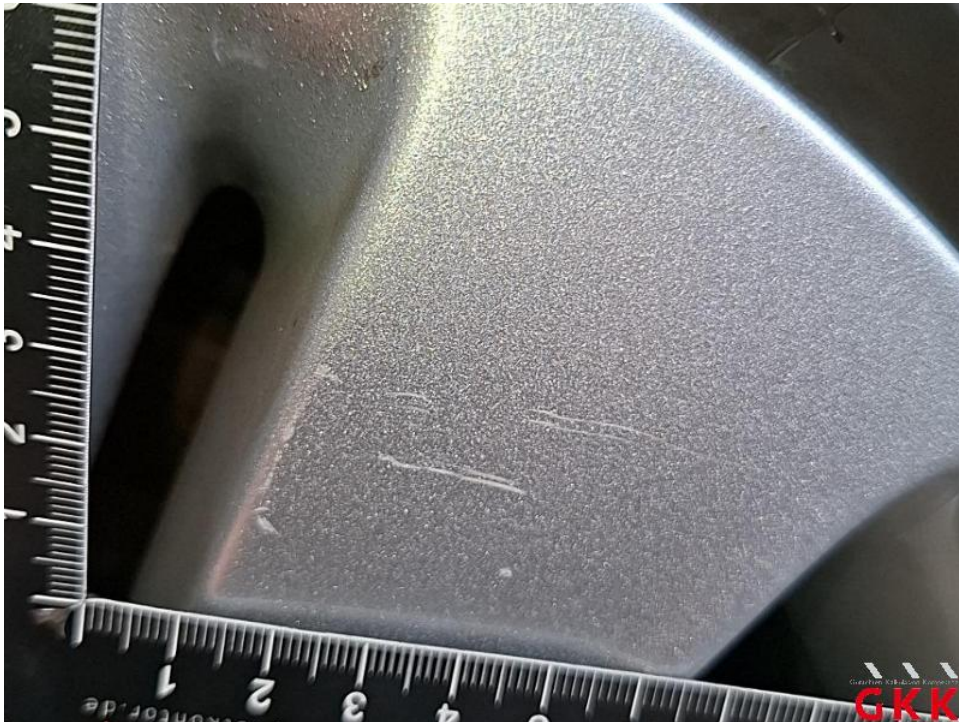
Bild 84. LM-Rad, hinten links, verkratzt, lackieren

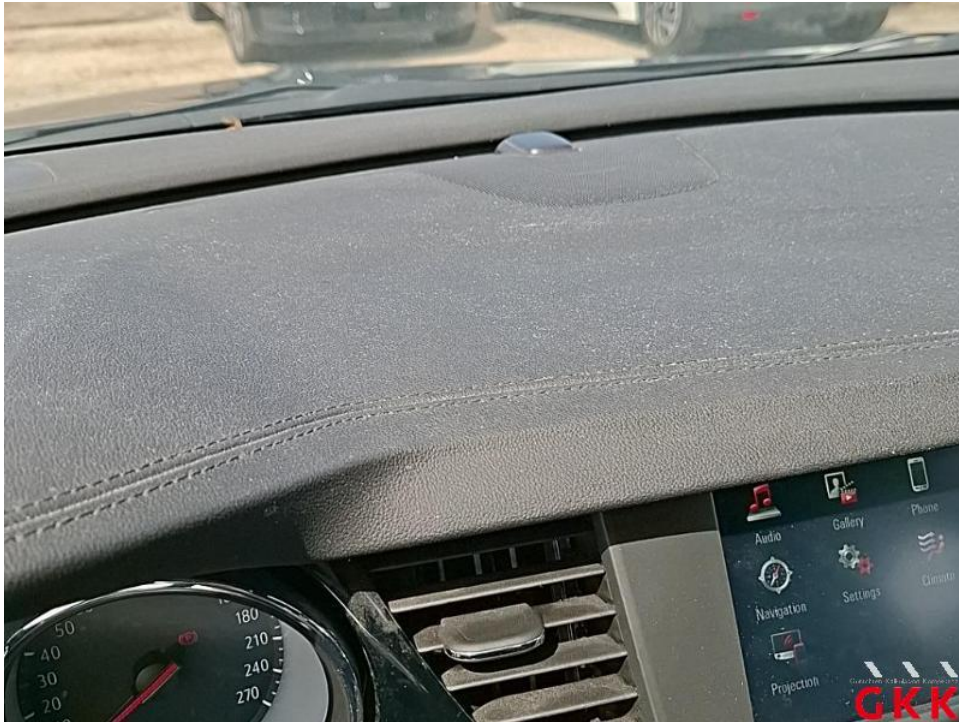
| Fahrzeug innen, verschmutzt (Bild 85, Bild 86, Bild 87) |

Bild 85. Fahrzeug, innen, verschmutzt, aufbereiten
