WF0KXXWPCHNL41787

## Zustandsbericht

**TÜV SÜD Auto Service GmbH**  
Römeräcker 1  
76351 Linkenheim - Hochstetten

Besichtigungsdatum: 29.07.2026  
**Protokollnummer: 46783626**  
Anlieferungsdatum: 30.07.2026

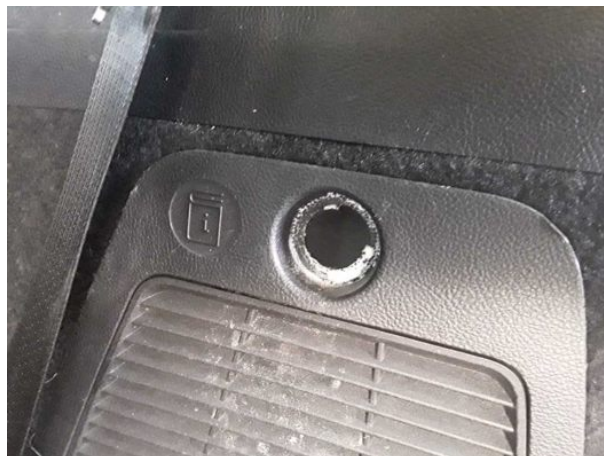
| Nr. | Bauteilgruppe | Beschreibung |
|---|---|---|
| 2 | Verkleidungen/Abdeckungen | Kofferraumverkleidung (Deckel rechts) - beschädigt - erneuern |

**Beschädigung #2:** Verkleidungen/Abdeckungen:  
Kofferraumverkleidung (Deckel rechts) - beschädigt - erneuern

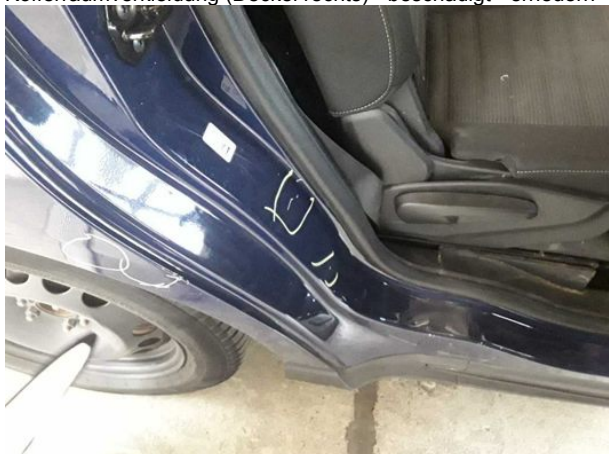
| Nr. | Bauteilgruppe | Beschreibung |
|---|---|---|
| 3 | Seitenwand rechts | Einstieg - verkratzt / verschürft - Smart Repair |

**Beschädigung #3:** Seitenwand rechts: Einstieg - verkratzt /  
verschürft - Smart Repair

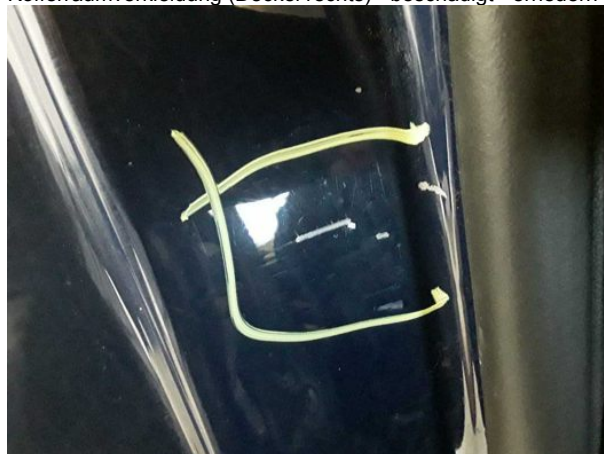
**Beschädigung #3:** Seitenwand rechts: Einstieg - verkratzt /  
verschürft - Smart Repair

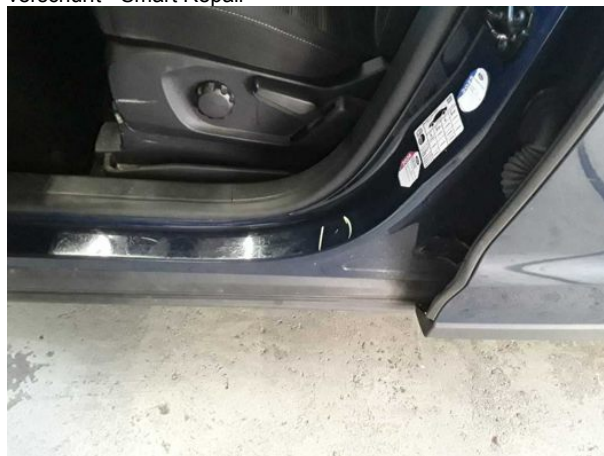
| Nr. | Bauteilgruppe | Beschreibung |
|---|---|---|
| 5 | Schweller links | Einstieg - verkratzt / verschürft - Smart Repair |

**Beschädigung #5:** Schweller links: Einstieg - verkratzt /  
verschürft - Smart Repair

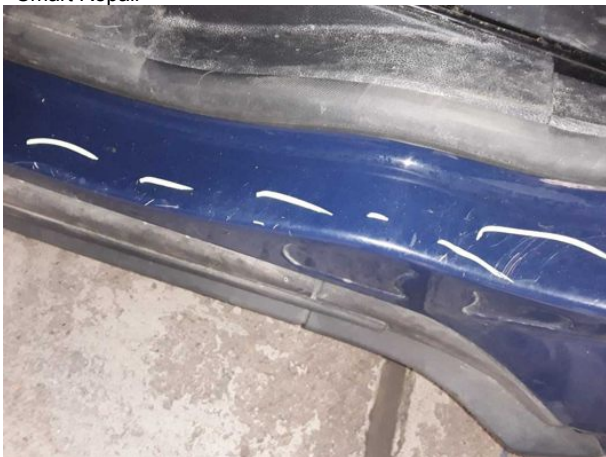
| Nr. | Bauteilgruppe | Beschreibung |
|---|---|---|
| 6 | Seitenwand links | Einstieg - verkratzt / verschürft - Smart Repair |

**Beschädigung #6:** Seitenwand links: Einstieg - verkratzt / verschürft - Smart Repair

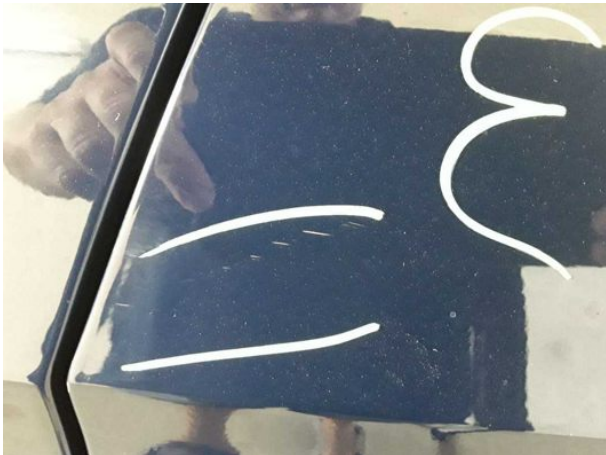
**Beschädigung #12:** Tür hinten rechts: Tür - verkratzt / verschürft - lackieren

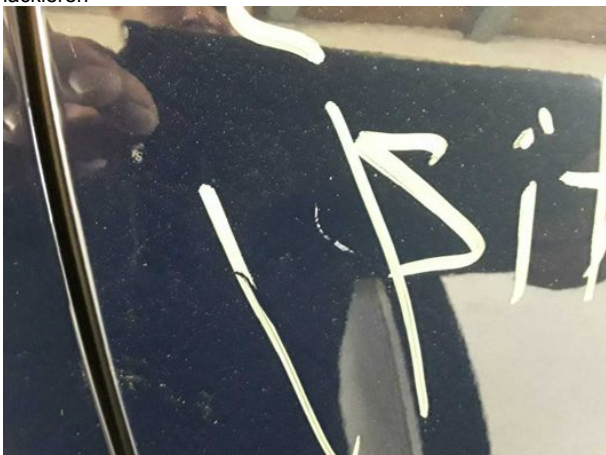
**Beschädigung #13:** Tür vorn rechts: Tür - verkratzt / verschürft - lackieren

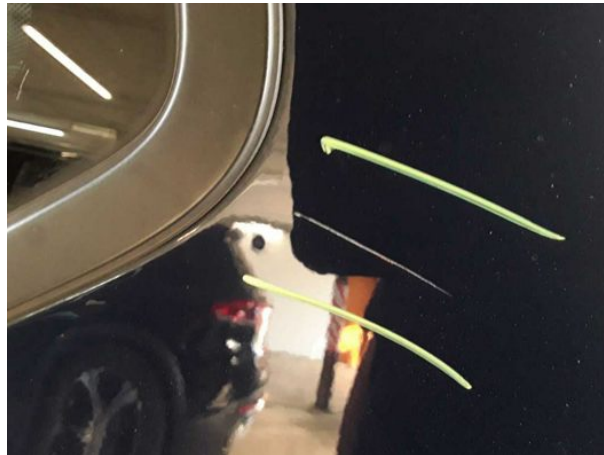
**Beschädigung #16:** Seitenwand links: Seitenwand - Delle / Lackschaden - instandsetzen und lackieren

| No. | Component group | Description |
|---|---|---|
| 16 | Side panel - rear left side | Side panel - Dent / paintcoat damage - Repair and paint |

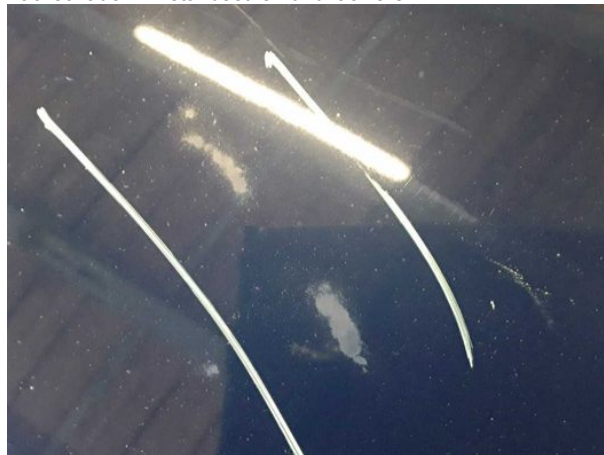
**Beschädigung #17:** Motorhaube: Motorhaube - verkratzt / verschürft - lackieren

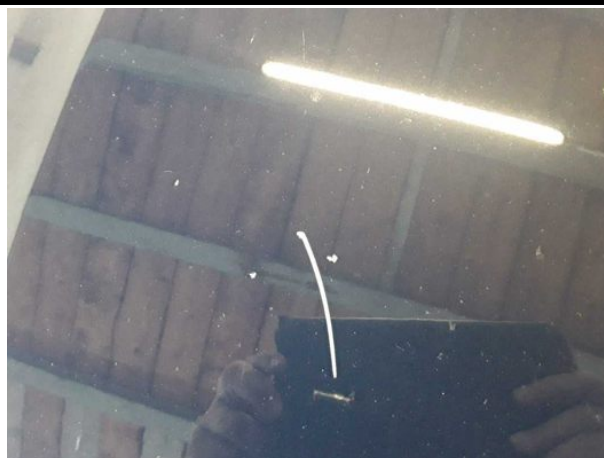
**Beschädigung #17:** Motorhaube: Motorhaube - verkratzt / verschürft - lackieren

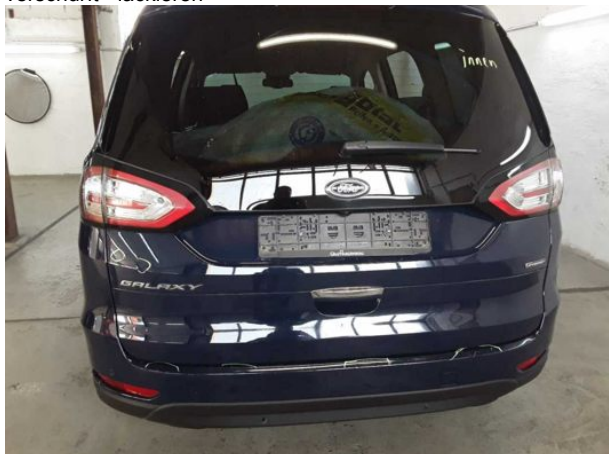
**Beschädigung #18:** Heckklappe/-tür: Heckklappe - Delle / Lackschaden - instandsetzen und lackieren

| No. | Component group | Description |
|---|---|---|
| 18 | Boot lid / rear door | Boot lid - Dent / paintcoat damage - Repair and paint |

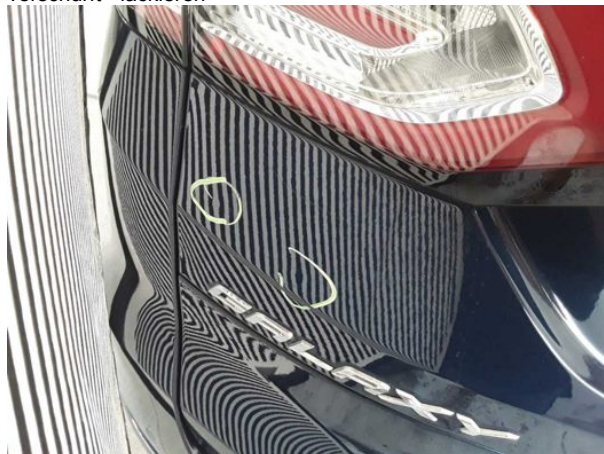
**Beschädigung #18:** Heckklappe/-tür: Heckklappe - Delle / Lackschaden - instandsetzen und lackieren

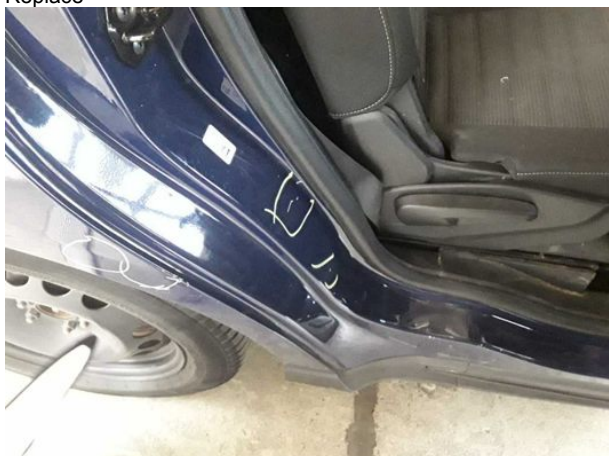
**Damage #2:** Trim / covers: Boot lining (Deckel rechts) - Damaged - Replace

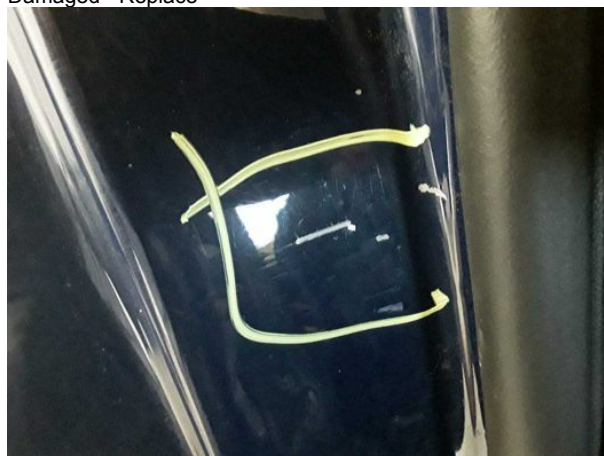
**Damage #3:** Side panel - rear right side: Sill - Scratched - Smart repair

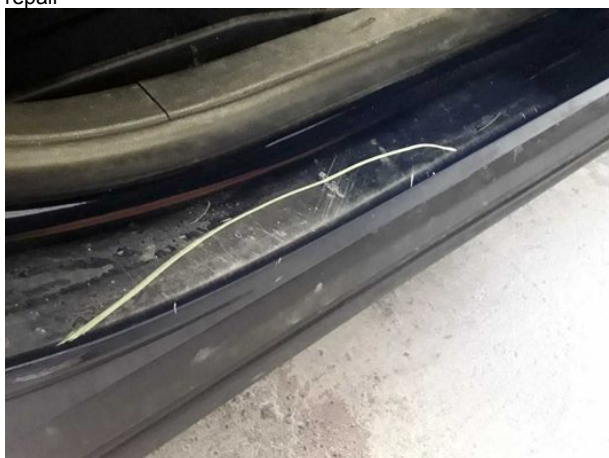
**Damage #3:** Side panel - rear right side: Sill - Scratched - Smart repair

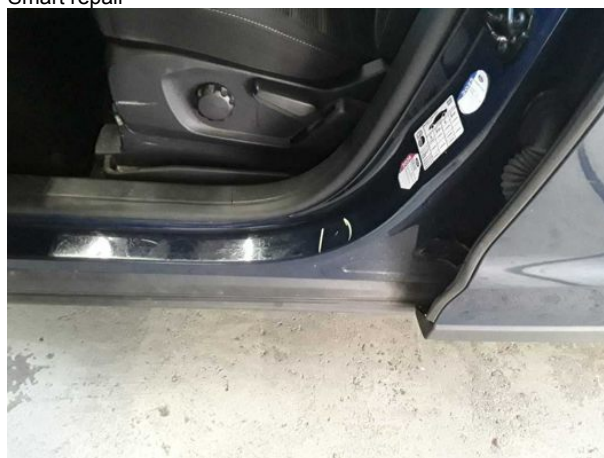
**Damage #4:** Sill - right side: Sill - Scratched - Smart repair

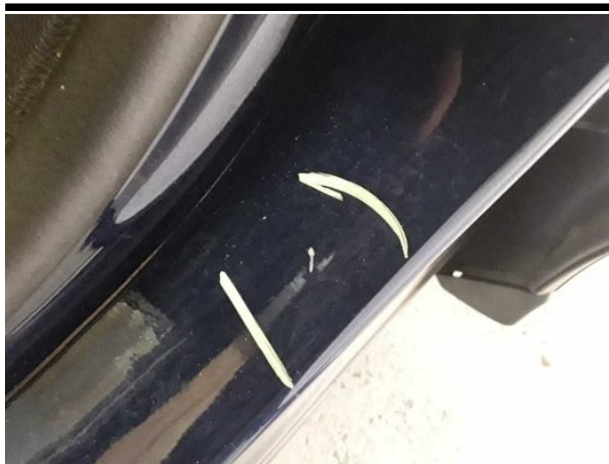
**Damage #5:** Sill - left side: Sill - Scratched - Smart repair

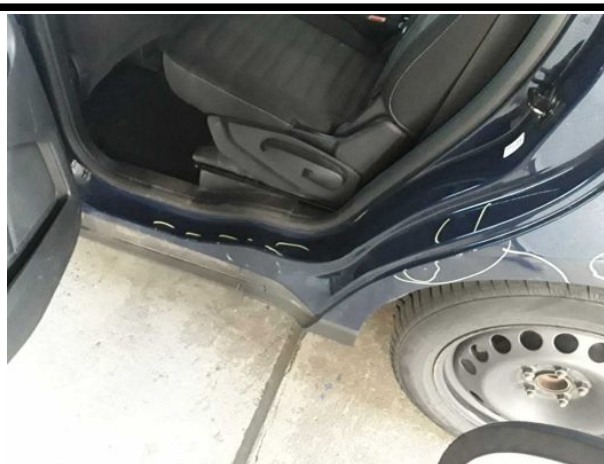
**Damage #5:** Sill - left side: Sill - Scratched - Smart repair

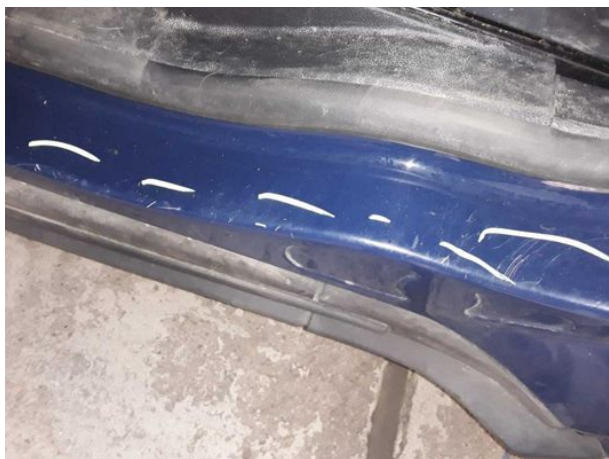
**Damage #6:** Side panel - rear left side: Sill - Scratched - Smart repair

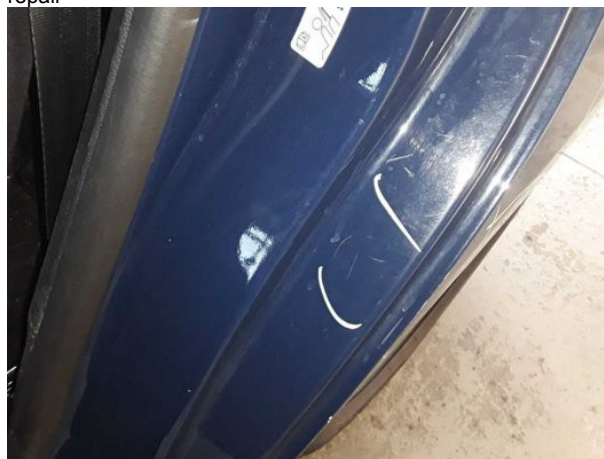
**Damage #6:** Side panel - rear left side: Sill - Scratched - Smart repair

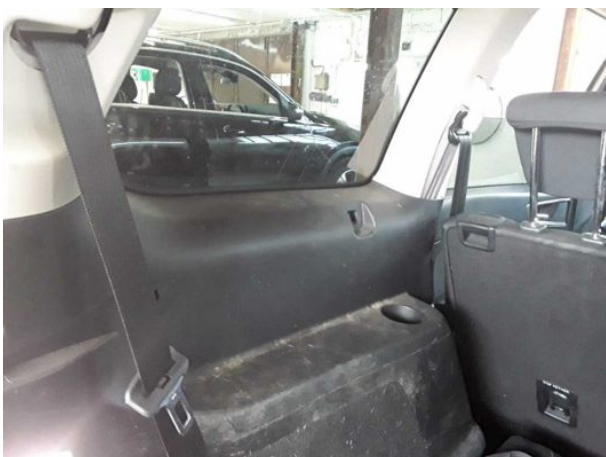
**Damage #7:** Interior: Interior - Soiled - Clean

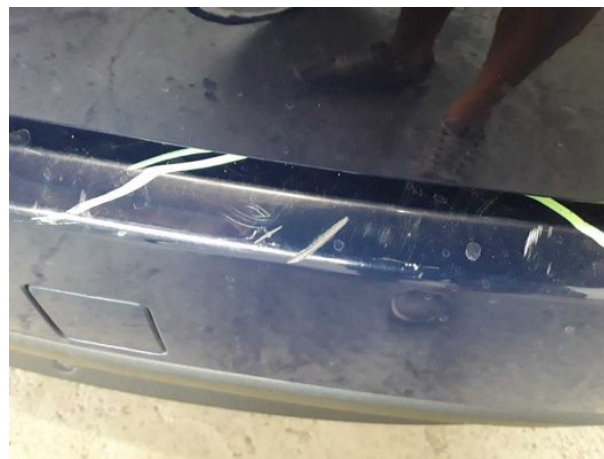
**Damage #10:** Rear bumper: Rear bumper - Scratched - Paint

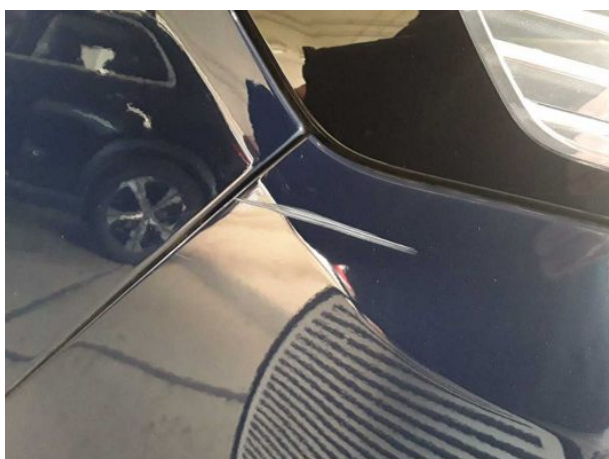
**Damage #10:** Rear bumper: Rear bumper - Scratched - Paint

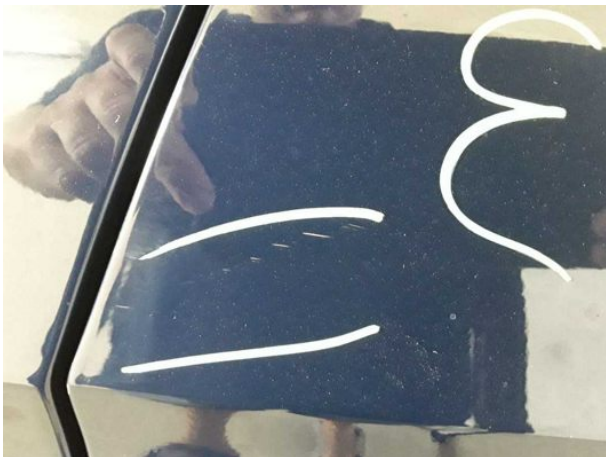
**Damage #12:** Door - rear right side: Door - Scratched - Paint

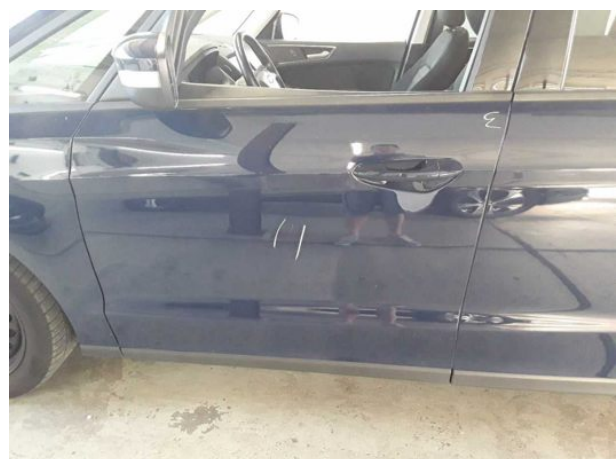
**Damage #13:** Door - front right side: Door - Scratched - Paint

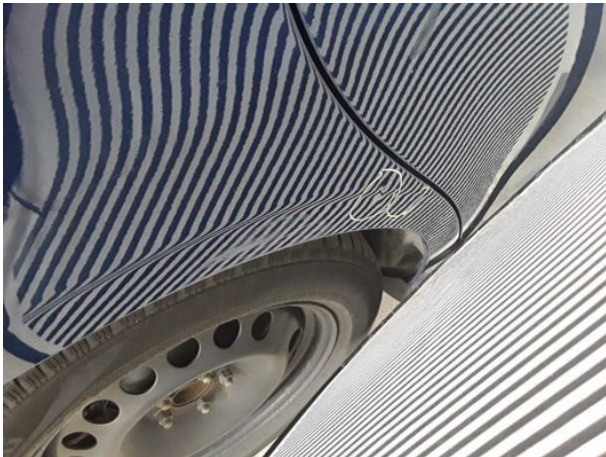
**Damage #15:** Side panel - rear right side: Side panel - Dent / paintcoat damage - Repair and paint

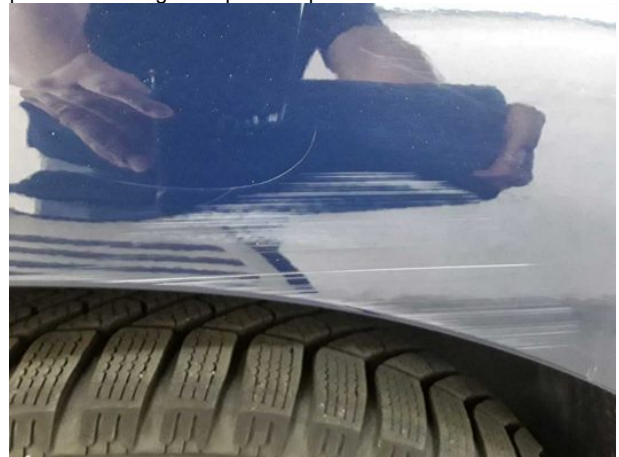
**Damage #15:** Side panel - rear right side: Side panel - Dent / paintcoat damage - Repair and paint

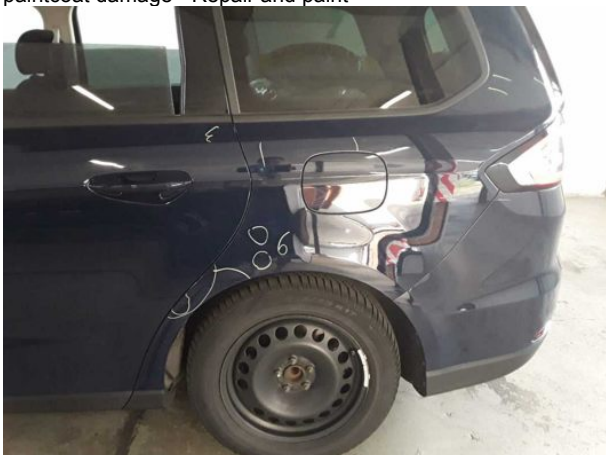
**Damage #15:** Side panel - rear right side: Side panel - Dent / paintcoat damage - Repair and paint

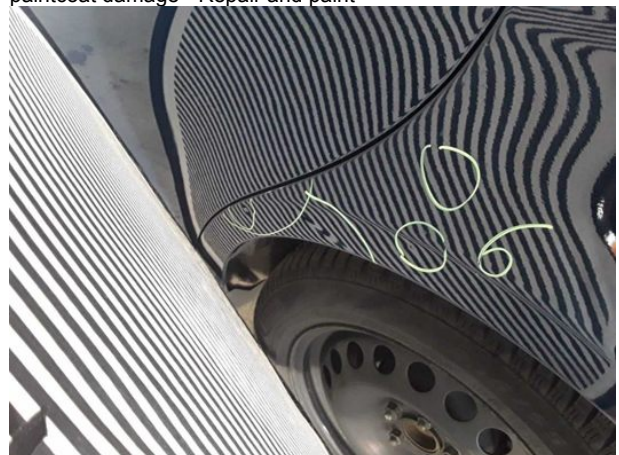
**Damage #16:** Side panel - rear left side: Side panel - Dent / paintcoat damage - Repair and paint

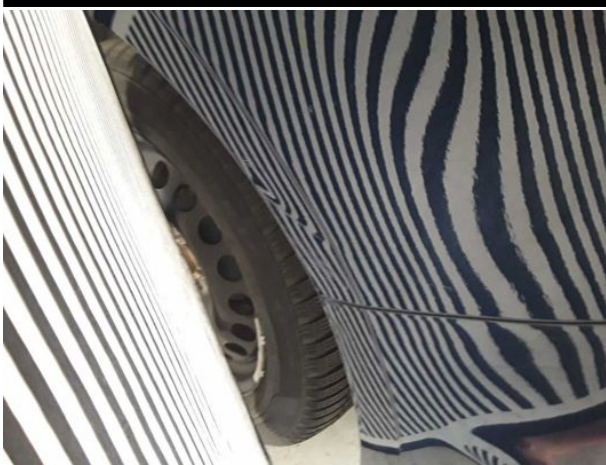
**Damage #16:** Side panel - rear left side: Side panel - Dent / paintcoat damage - Repair and paint

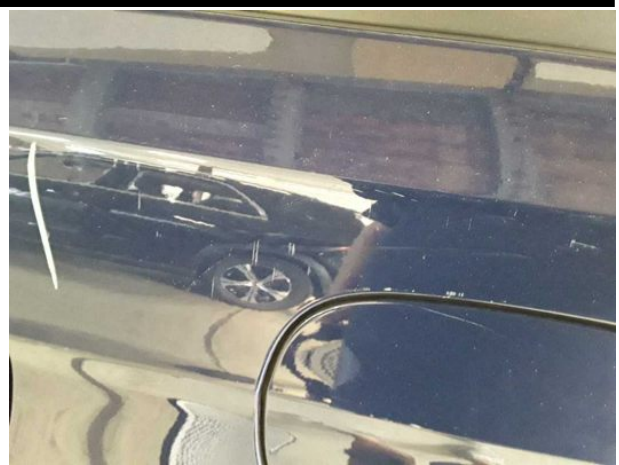
**Damage #16:** Side panel - rear left side: Side panel - Dent / paintcoat damage - Repair and paint

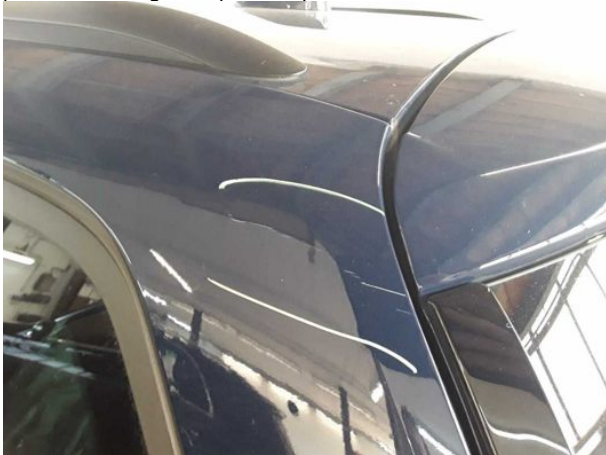
**Damage #16:** Side panel - rear left side: Side panel - Dent / paintcoat damage - Repair and paint

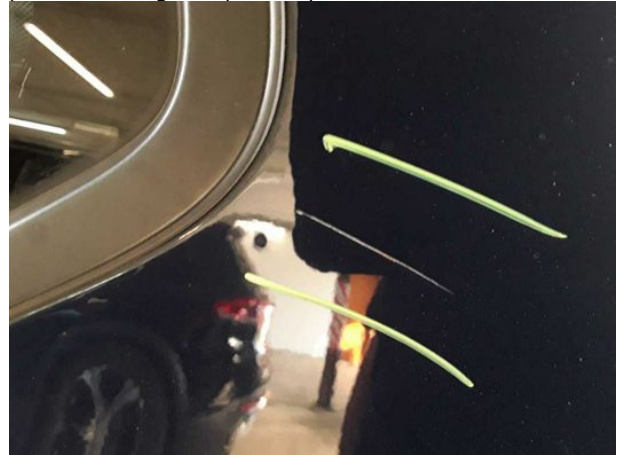
**Damage #16:** Side panel - rear left side: Side panel - Dent / paintcoat damage - Repair and paint

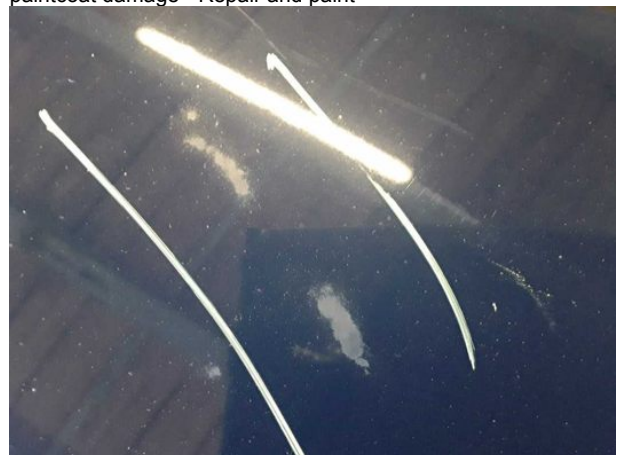
**Damage #17:** Bonnet: Bonnet - Scratched - Paint

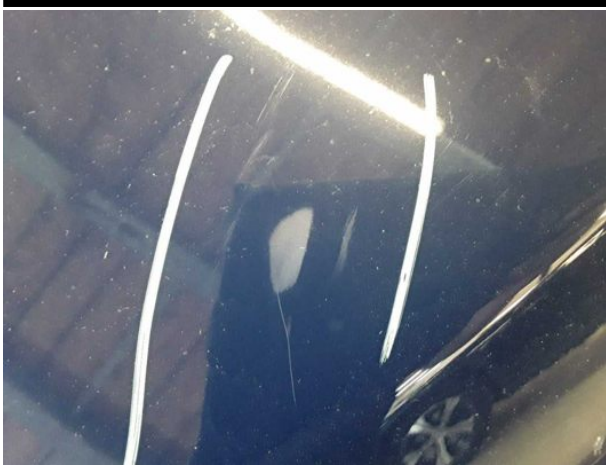
**Damage #17:** Bonnet: Bonnet - Scratched - Paint

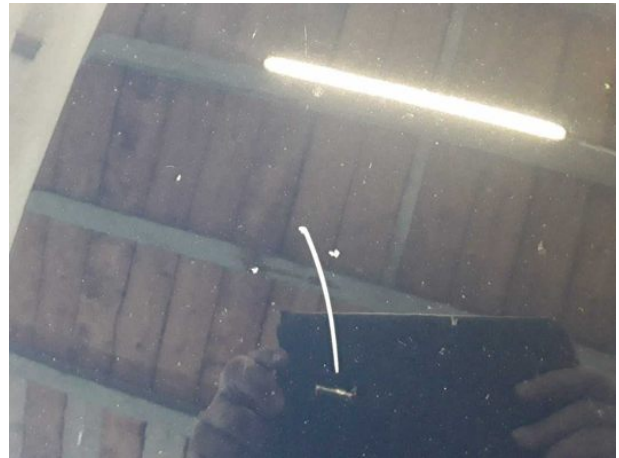
**Damage #17:** Bonnet: Bonnet - Scratched - Paint

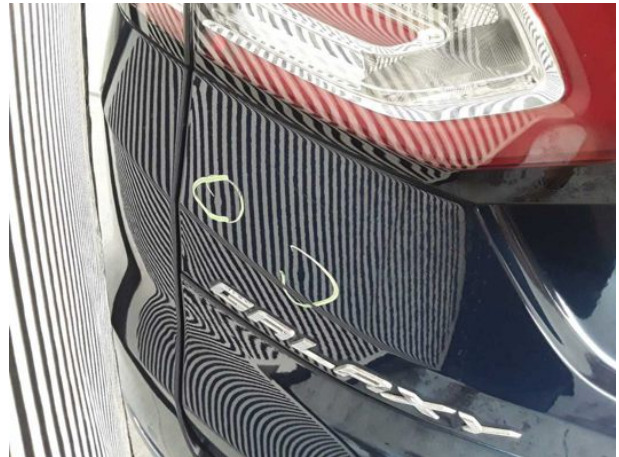
**Damage #18:** Boot lid / rear door: Boot lid - Dent / paintcoat damage - Repair and paint

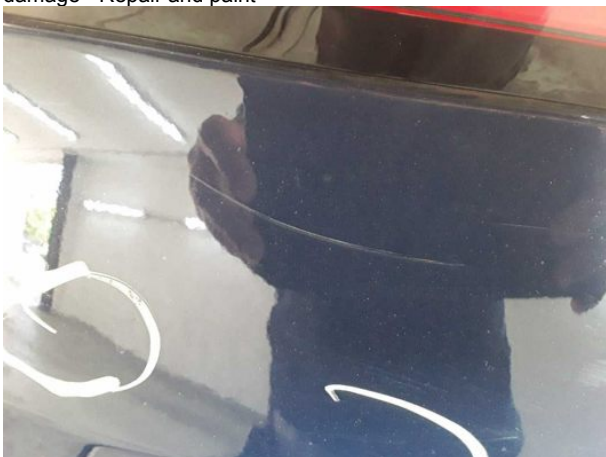
**Damage #18:** Boot lid / rear door: Boot lid - Dent / paintcoat damage - Repair and paint
