Fahrzeug: **BMW X5 M50d Sports Utility Vehicle 5-türig 2993 ccm 381 PS / 280 KW Diesel 8-Gang Automatik**

Zustandsbericht

TÜV SÜD Auto Service GmbH
Römeräcker 1
76351 Linkenheim - Hochstetten

Inspection date: 29 May 2026
Protocol number: 45672430
Delivery date: 29 May 2026

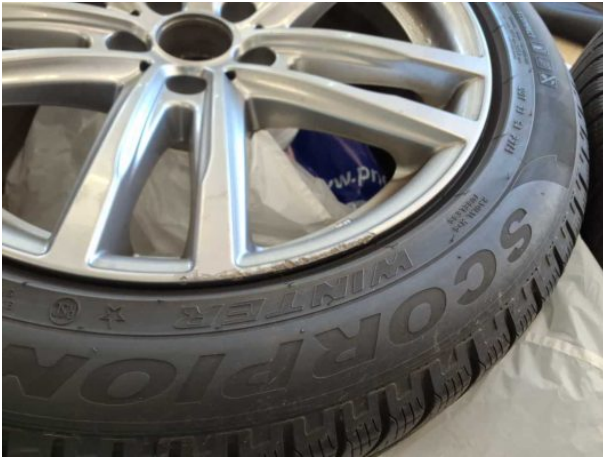
Damage #1: 2nd wheel set: 1 alloy rim - Scratched - No deduction

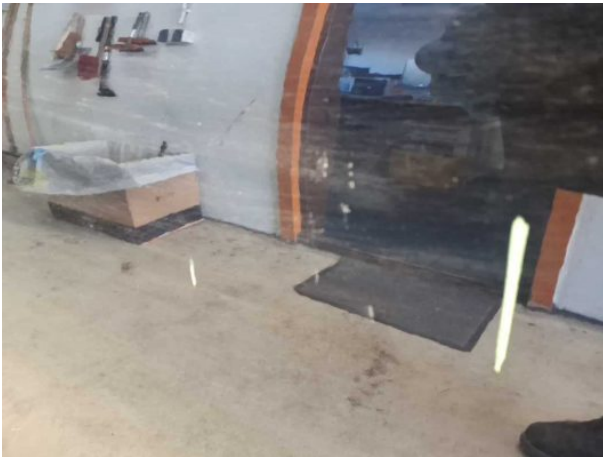
Damage #2: Door - front left side: Door - Scratch(es) - Cover / polish

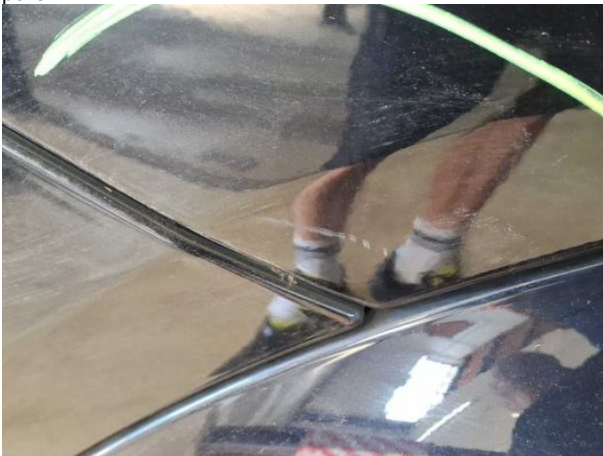
Damage #3: Side panel - rear right side: Side panel - Scratched - Cover / polish

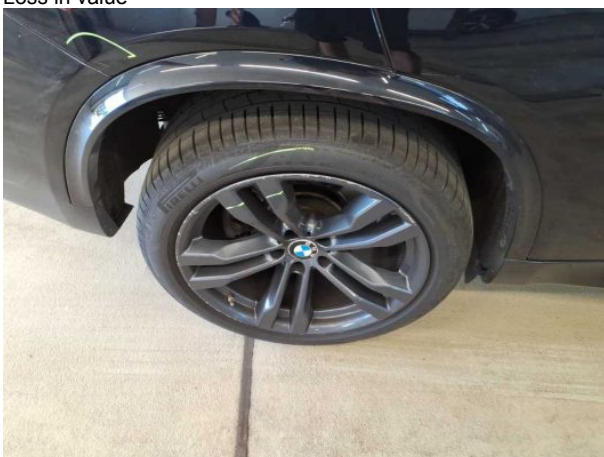
Damage #16: Wheel / tyres: Alloy rim - rear right side - Scratched - Loss in value

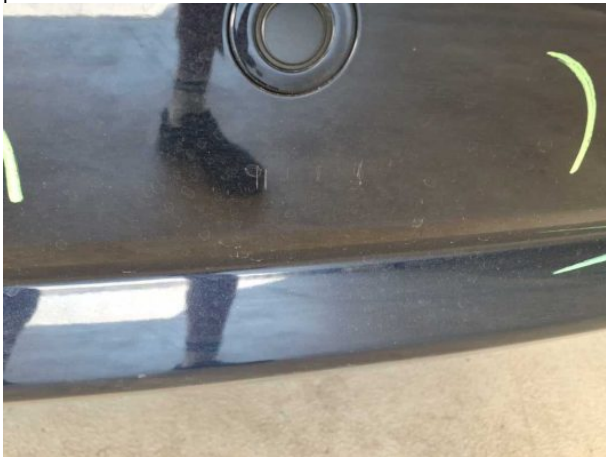
Damage #19: Rear bumper: Rear bumper - Scratched - Repair and paint

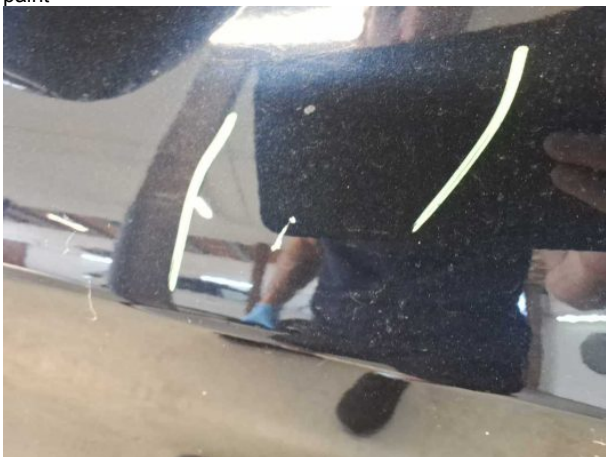
Damage #20: Door - front right side: Door - Scratched - Repair and paint

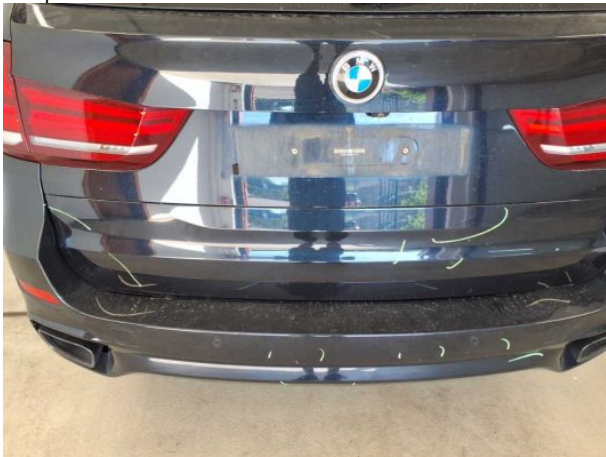
Damage #22: Boot lid / rear door: Boot lid - Scratched - Repair and paint

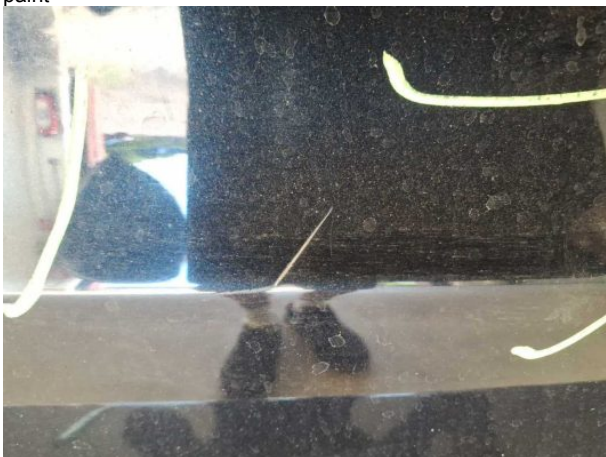
Damage #22: Boot lid / rear door: Boot lid - Scratched - Repair and paint

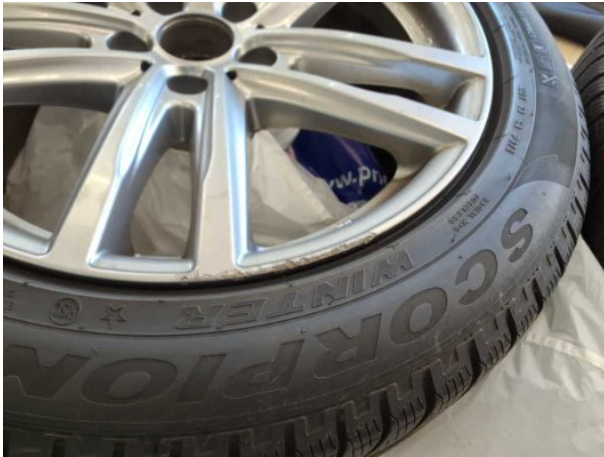
Beschädigung #1: 2.Radsatz: 1 Leichtmetallfelge - verkratzt / verschürft - kein Abzug

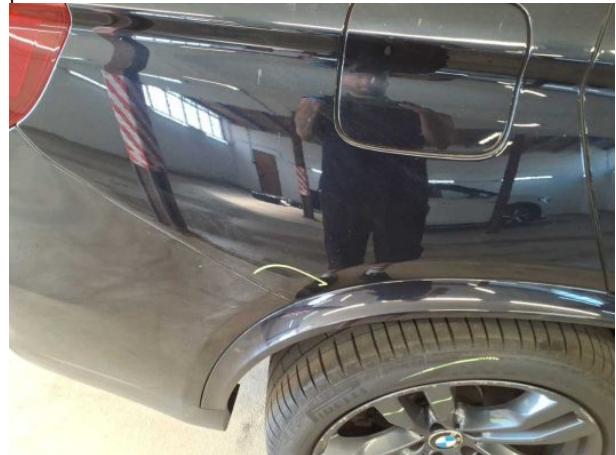
Beschädigung #3: Seitenwand rechts: Seitenwand - verkratzt / verschürft - auslegen / polieren

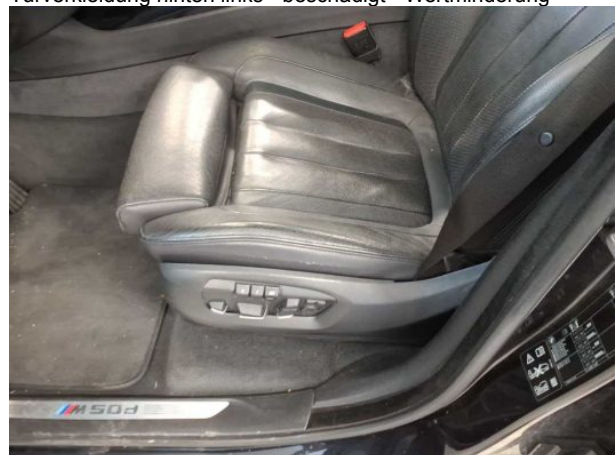
Beschädigung #8: Sitz vorn: Sitzbezug links - porös / rissig - Wertminderung

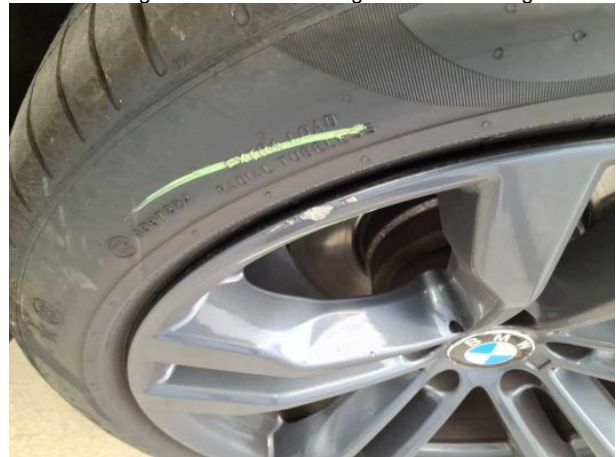
Beschädigung #12: Rad/Reifen: Leichtmetallfelge hinten links - verkratzt / verschürft - Wertminderung

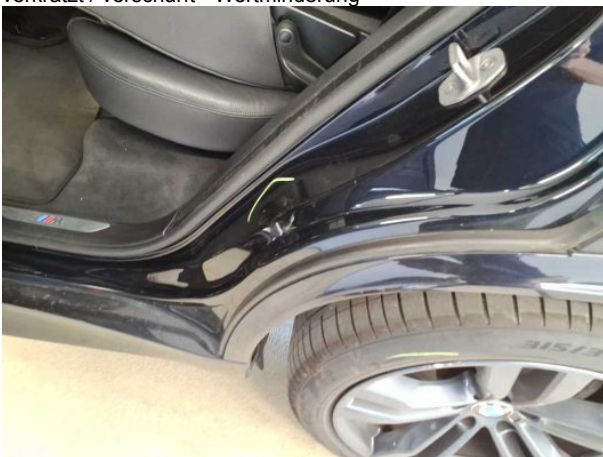
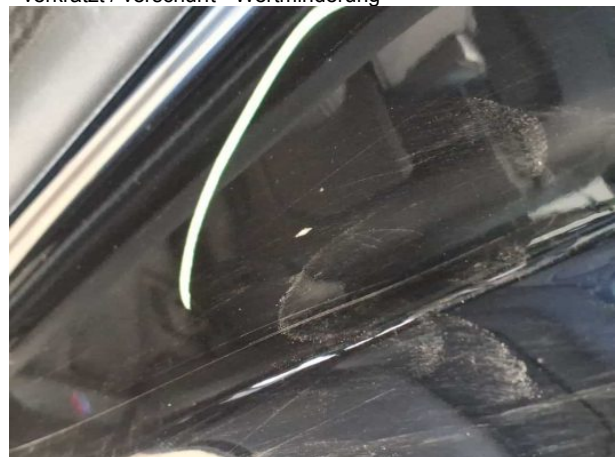
Beschädigung #13: Seitenwand links: Einstieg - verkratzt / verschürft - Smart Repair

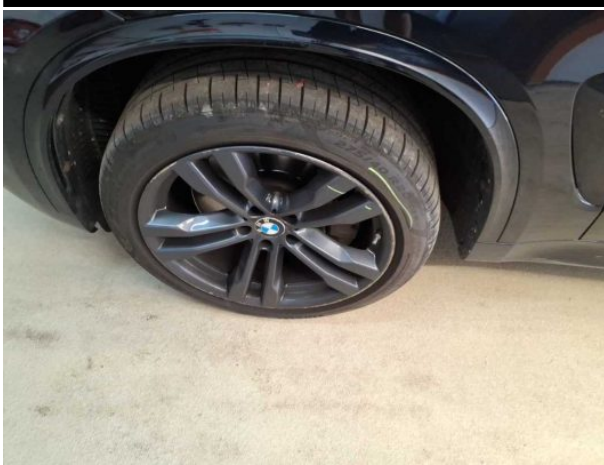
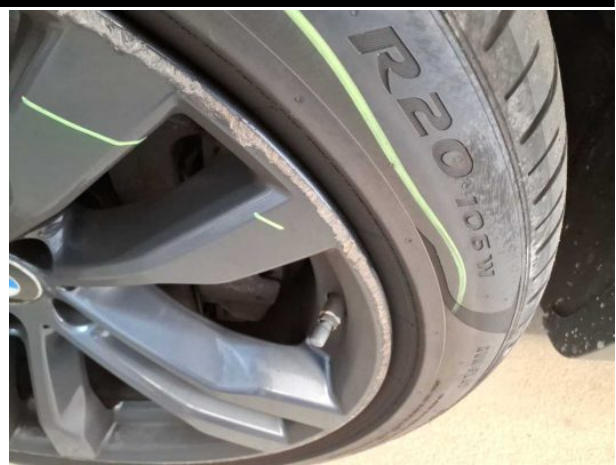
Beschädigung #14: Rad/Reifen: Leichtmetallfelge vorn links - verkratzt / verschürft - Wertminderung

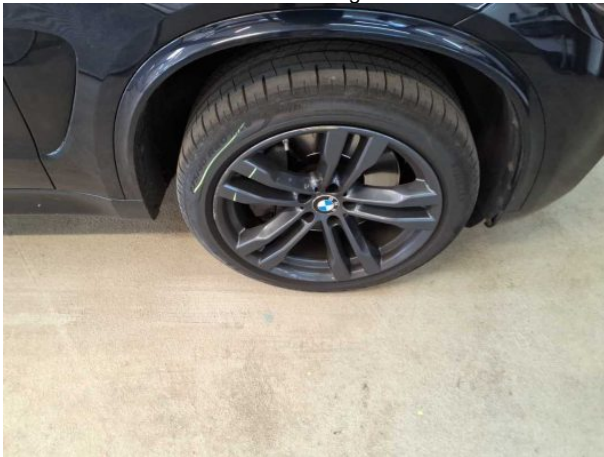
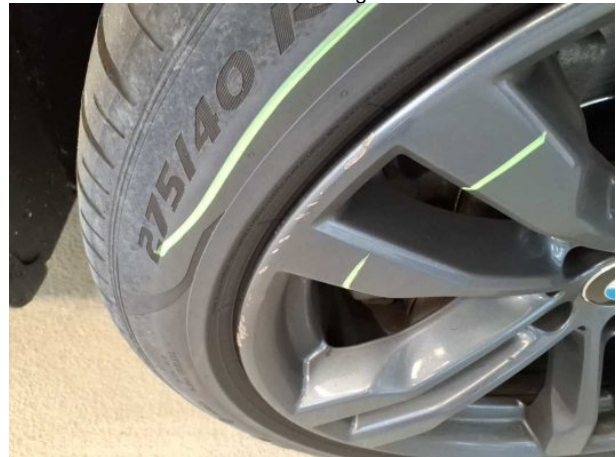
Beschädigung #15: Rad/Reifen: Leichtmetallfelge vorn rechts - verkratzt / verschürft - Wertminderung

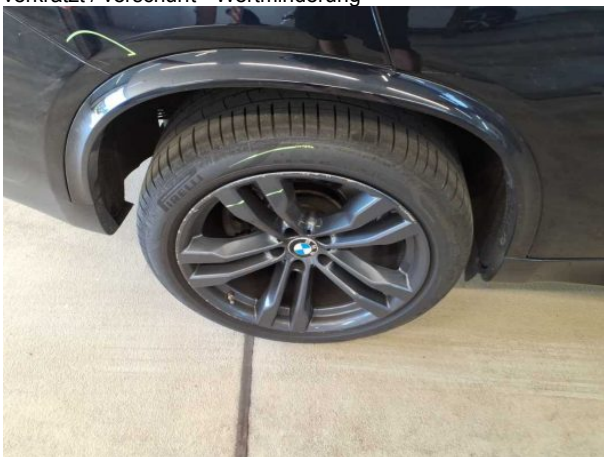
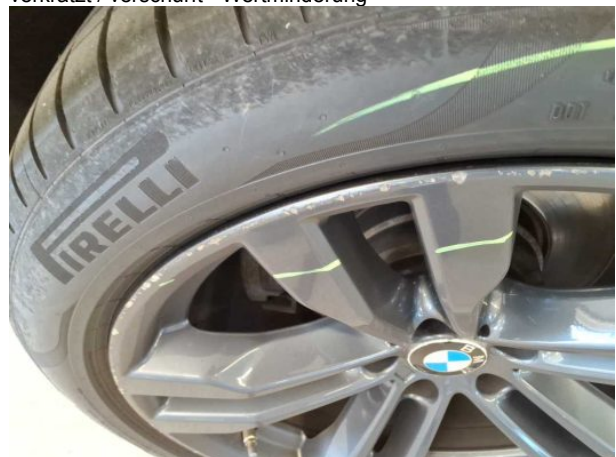
Beschädigung #16: Rad/Reifen: Leichtmetallfelge hinten rechts - verkratzt / verschürft - Wertminderung

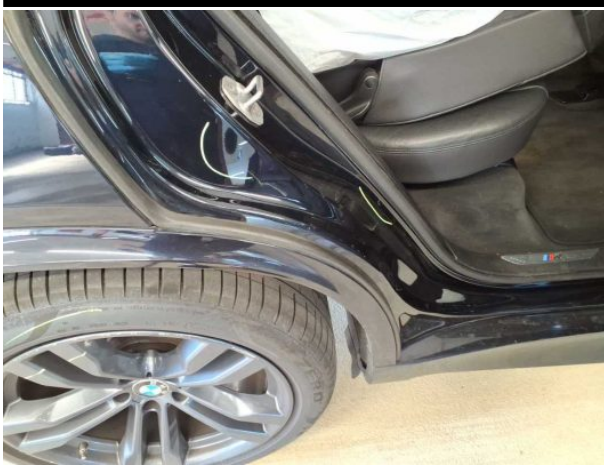
Beschädigung #17: Seitenwand rechts: Einstieg - verkratzt / verschürft - Smart Repair

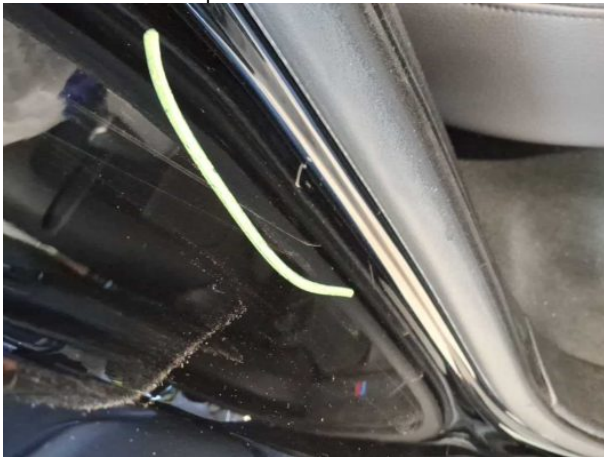
Beschädigung #17: Seitenwand rechts: Einstieg - verkratzt / verschürft - Smart Repair

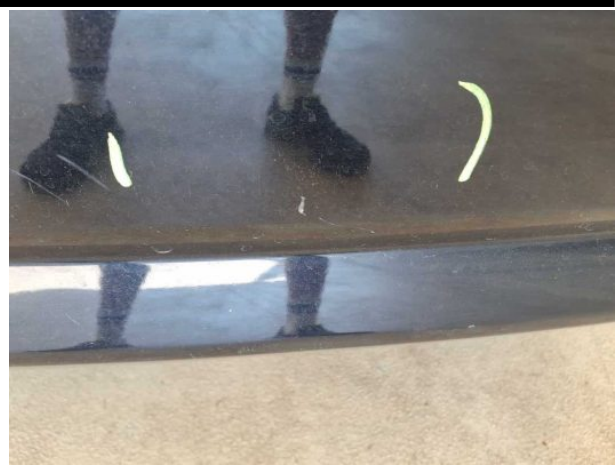
Beschädigung #19: Stossfänger hinten: Stossfänger hinten - verkratzt / verschürft - instandsetzen und lackieren

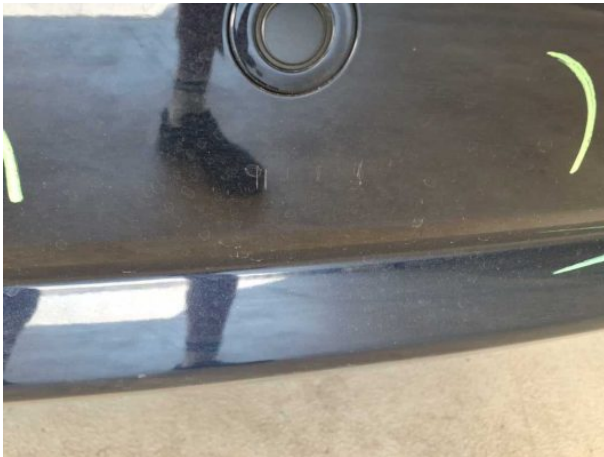
Beschädigung #19: Stossfänger hinten: Stossfänger hinten - verkratzt / verschürft - instandsetzen und lackieren

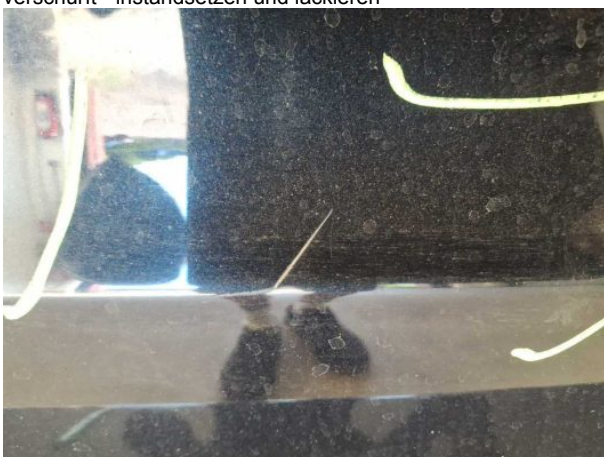
Damage #22: Boot lid / rear door: Boot lid - Scratched - Repair and paint

Beschädigung #22: Heckklappe/-tür: Heckklappe - verkratzt / verschürft - instandsetzen und lackieren

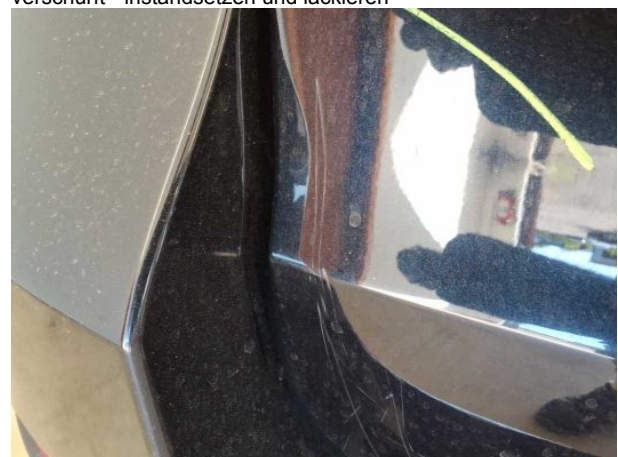
Beschädigung #22: Heckklappe/-tür: Heckklappe - verkratzt / verschürft - instandsetzen und lackieren
