# Zustandsbericht

Protokollnummer: 45535058  
Auftrags-Nr / Referenz: 52416774  
Besichtigungsdatum: 29.04.2026

Hersteller / Modell	Volvo XC60 B4 B Plus Dark		
Kennzeichen	HH-RP 1106	Fahrgestellnummer	LYVUZK9V5RB796018
Erstzulassung	02.01.2024	Laufleistung (abgelesen)	16.136 km
HSN/TSN	9101 / BRT 00018	Kraftstoffart / Zylinder	Hybr.Benzin/E / 4
Fahrzeugart	Geländewagen	Antriebsart	Frontantrieb
Schadstoffklasse	EURO6;WLTP;AP;PI/CI; M, N...	Getriebe / Anzahl Gänge	Automatik
Farbe	Onyx Black Metallic	Besichtigungszustand	bedingt: Licht/Nässe/Schmutz
Leistung / Hubraum	145 kW / 1.969 ccm	Nächste HU	01/2027
Wartungsheft / Nachweis	vorhanden / unvollständig	Restlauf bis Service	286 Tag(e)
Letzte Wartung	02/2026 bei 15.491 km	Polsterart	Leder
Vorschaden	Keine Feststellbar	Polsterfarbe	Schwarz
Nachlackierung	Keine Feststellbar	zul. Gesamtgewicht	2.400 kg
Dokumente	ZB I / II vorhanden (Kopie)	Anzahl Halter	1
Schlüssel soll/ist	2/2	Anzahl Sitze / Türen	5 / 5
Vertragsnummer	52416774	Re-Import	Nein

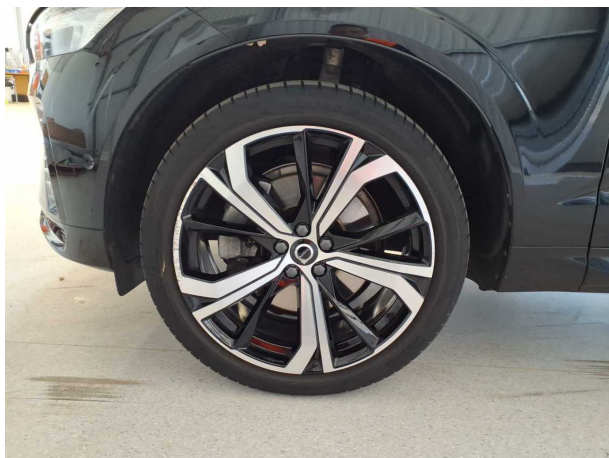
**Abbildung 13:** Montierte Bereifung

Achse	Reifengröße	Reifentyp	Hersteller	Profiltiefe	Verkehrstauglichkeit
1	255/40 R21 102V	Sommerreifen auf Leichtmetall	Pirelli	5mm / 5mm	n.i.O.
2	255/40 R21 102V	Sommerreifen auf Leichtmetall	Pirelli	6mm / 6mm	n.i.O.

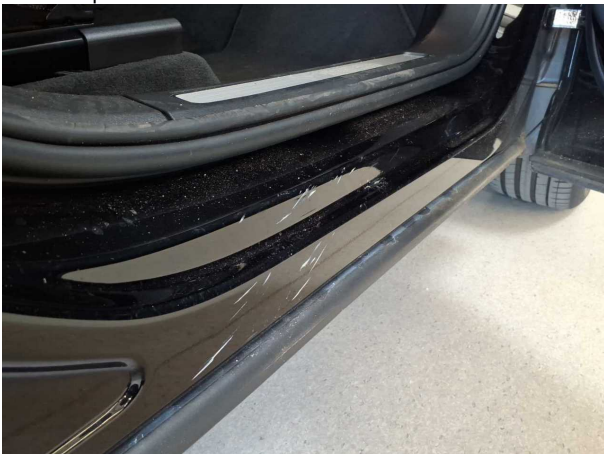
**Beschädigung #4:** Schweller rechts: Einstieg - verkratzt / verschürft - Smart Repair

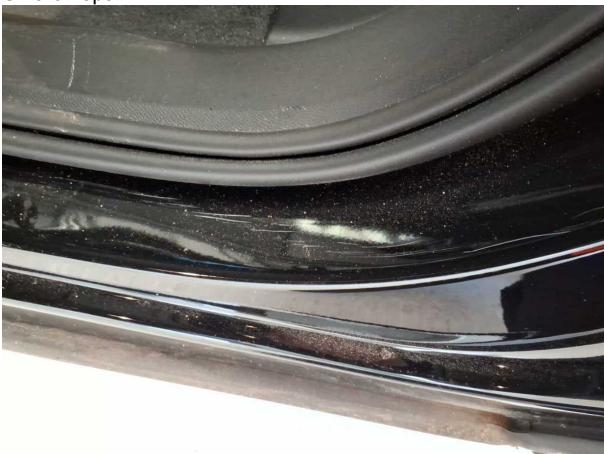
**Beschädigung #5:** Seitenwand links: Einstieg - verkratzt / verschürft - Smart Repair

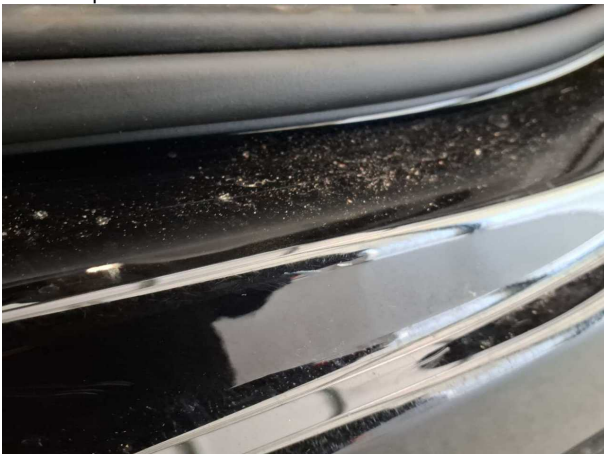
**Beschädigung #6:** Schweller links: Einstieg - verkratzt / verschürft - Smart Repair

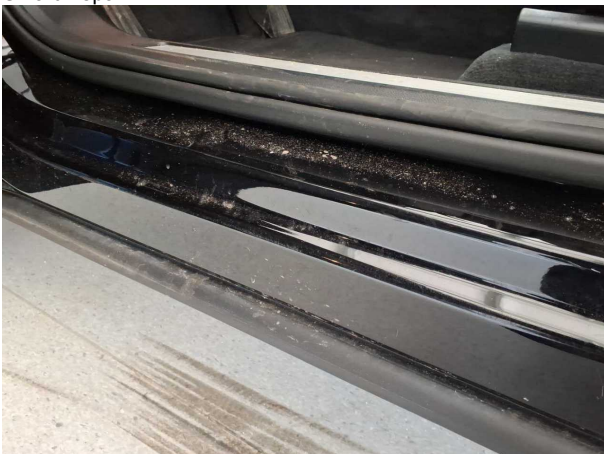
**Beschädigung #6:** Schweller links: Einstieg - verkratzt / verschürft - Smart Repair

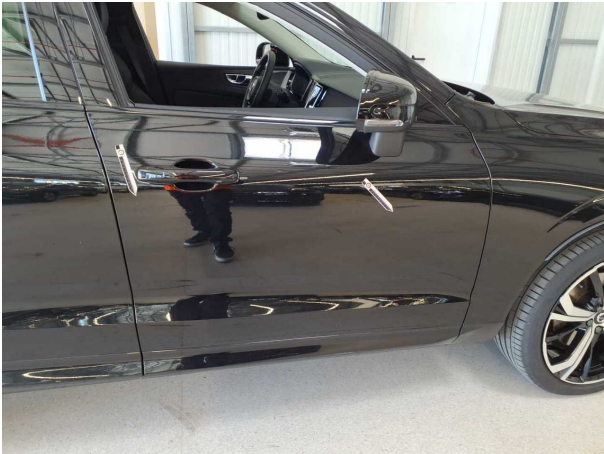
**Beschädigung #21:** Tür vorn rechts: Tür (inkl. Zierleiste erneuern) - verkratzt / verschürft - lackieren

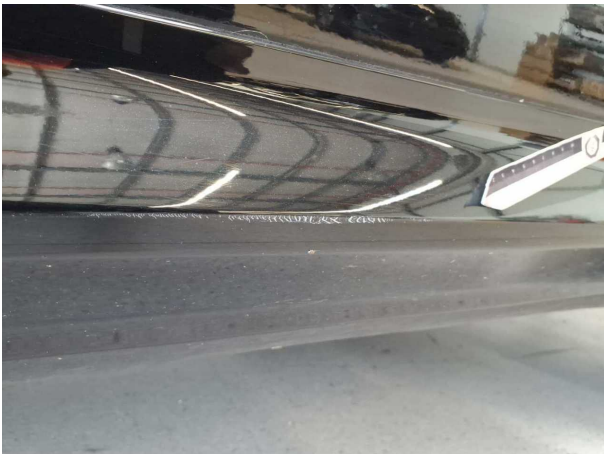
**Beschädigung #21:** Tür vorn rechts: Tür (inkl. Zierleiste erneuern) - verkratzt / verschürft - lackieren

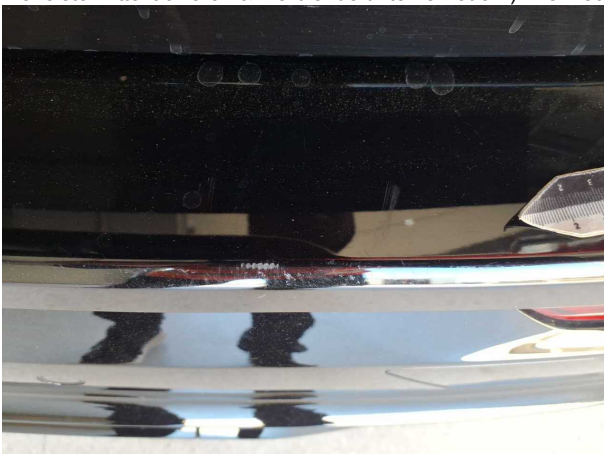
**Beschädigung #22:** Stossfänger hinten: Stossfänger hinten (inkl. Zierleiste Mitte lackieren & Zierblende unten erneuern) - verkratzt /

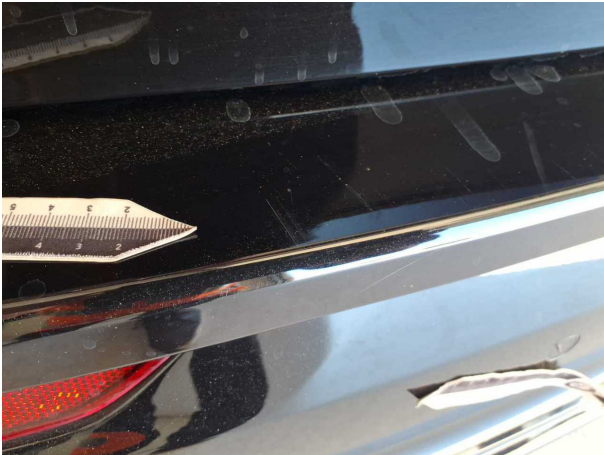
**Beschädigung #22:** Stossfänger hinten: Stossfänger hinten (inkl. Zierleiste Mitte lackieren & Zierblende unten erneuern) - verkratzt /

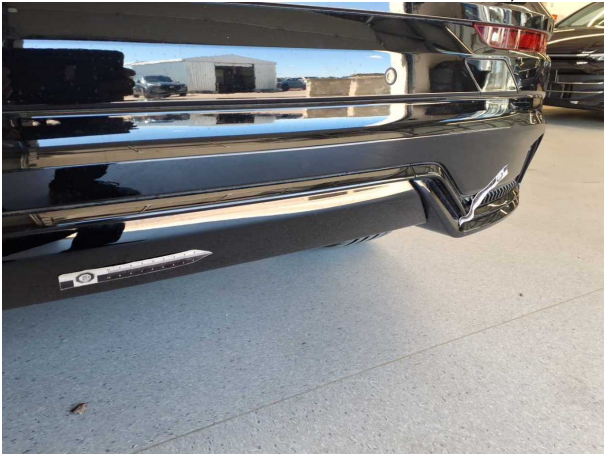
**Beschädigung #22:** Stossfänger hinten: Stossfänger hinten (inkl. Zierleiste Mitte lackieren & Zierblende unten erneuern) - verkratzt /

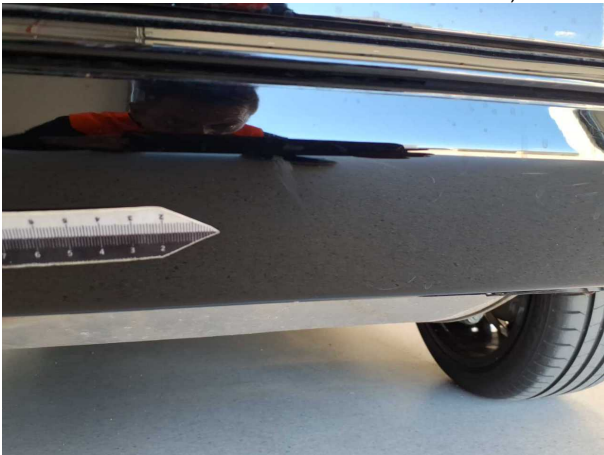
**Beschädigung #22:** Stossfänger hinten: Stossfänger hinten (inkl. Zierleiste Mitte lackieren & Zierblende unten erneuern) - verkratzt /
