**Fahrzeug:** RENAULT Mégane TCe 140 GPF Zen Grandtour Kombi 5-türig 1333 ccm 140 PS / 103 KW bleifrei 6-Gang Manuell

**Unfall-/Schadenspiegel**

## Zustandsbericht

Inspection date: 10 Jun 2026  
**Protocol number: 45903535**  
Delivery date: 10 Jun 2026

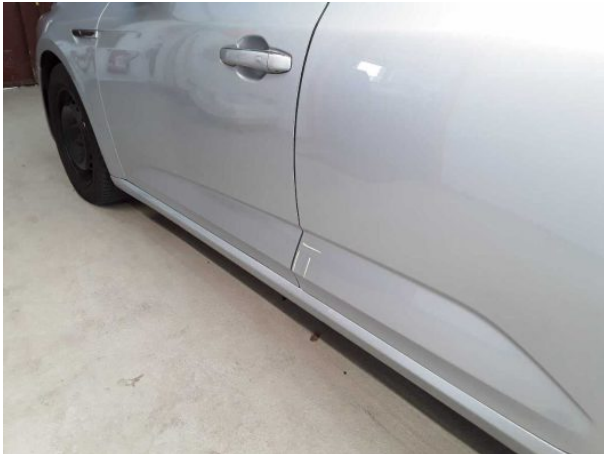
**Beschädigung #1:** Tür hinten links: Tür - Abrieb - auslegen / polieren

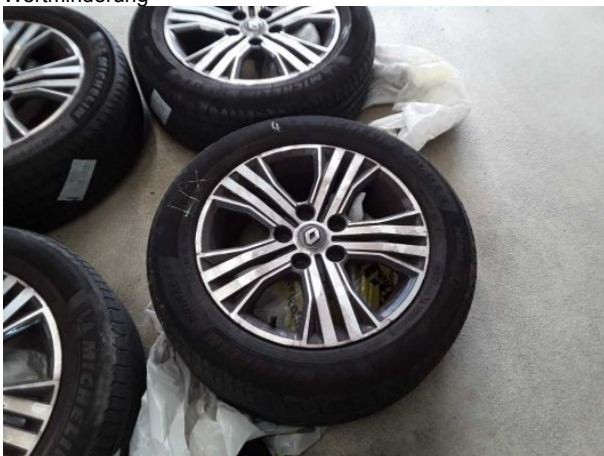
**Beschädigung #3:** 2.Radsatz: 1 Reifen - beschädigt - erneuern

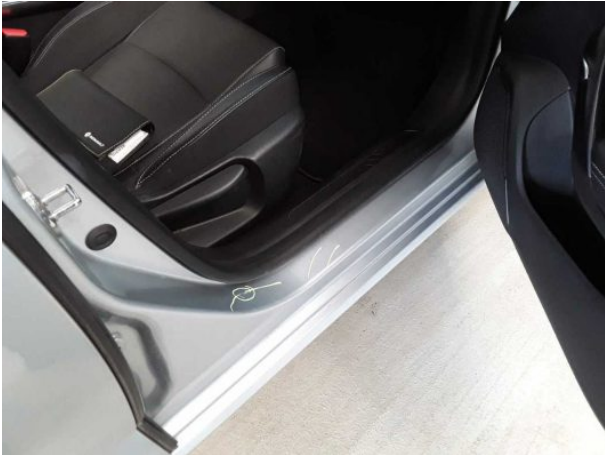
**Beschädigung #7:** Schweller rechts: Einstieg - Delle /  
Lackschaden - instandsetzen und lackieren

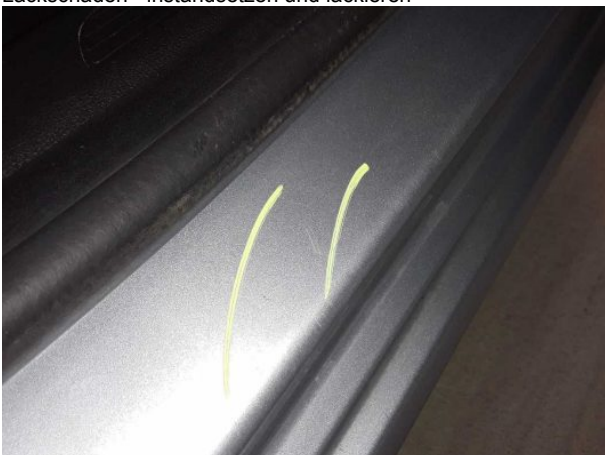
**Beschädigung #7:** Schweller rechts: Einstieg - Delle /  
Lackschaden - instandsetzen und lackieren
