Fahrzeugbeschreibung

Fahrzeug: VOLVO V60 T6 Recharge AWD Geartr. Inscript. Expres Kombi5-türig 1969 ccm 350 PS / 257 KW Elektrisch 8-Gang Automatik

Zustandsbericht

Inspection date: 22 May 2026
Protocol number: 45808560

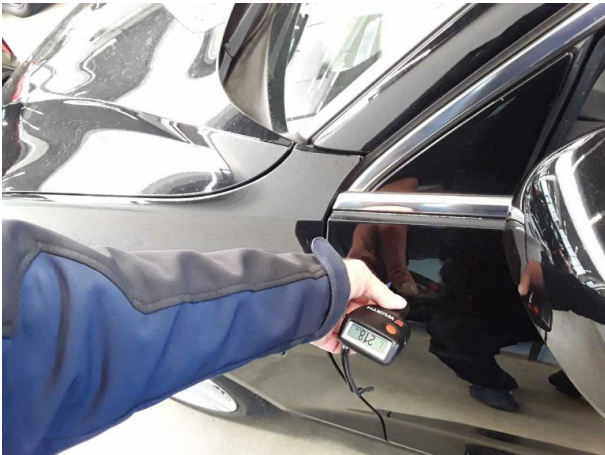
Repainting 1: Door - rear left side, Door - front left side
