LPSVSEDEENL061336

## Zustandsbericht

**TÜV SÜD Auto Service GmbH**  
Römeräcker 1  
76351 Linkenheim - Hochstetten

Besichtigungsdatum: 06.07.2026  
**Protokollnummer: 46387620**  
Anlieferungsdatum: 06.07.2026

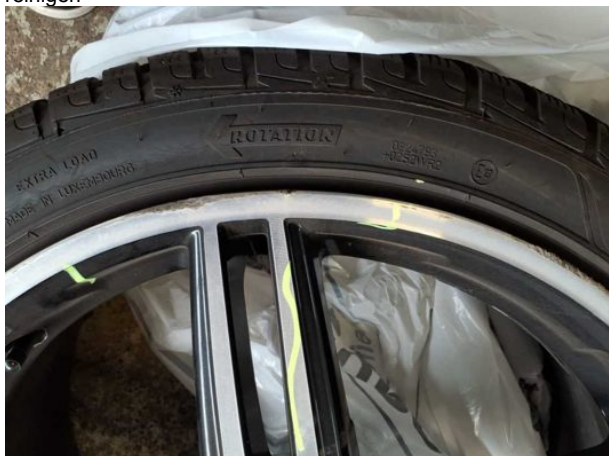
| Nr. | Bauteilgruppe | Beschreibung |
|---|---|---|
| 2 | 2.Radsatz | Reifensatz komplett - verkratzt / verschürft - kein Abzug |

**Beschädigung #2:** 2.Radsatz: Reifensatz komplett - verkratzt / verschürft - kein Abzug

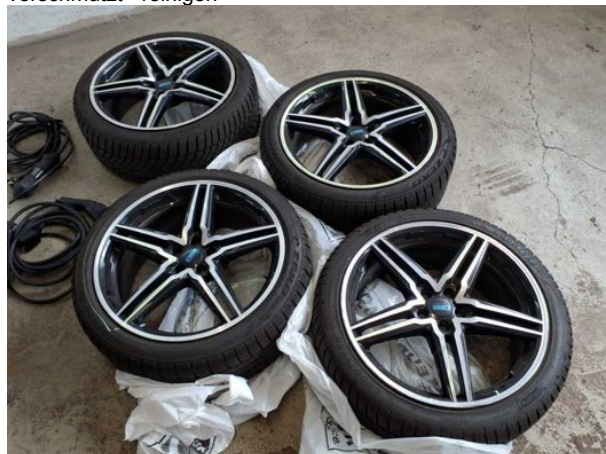
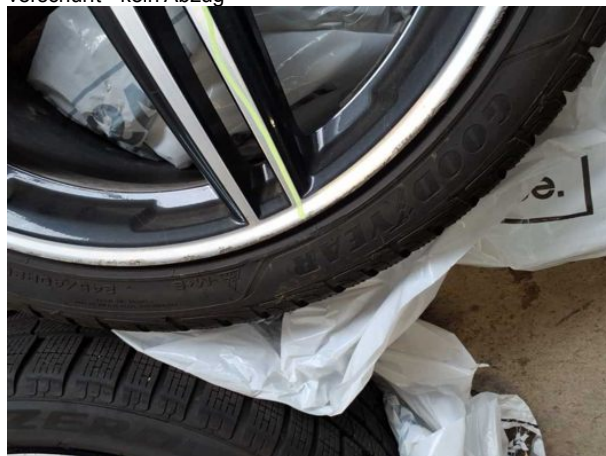
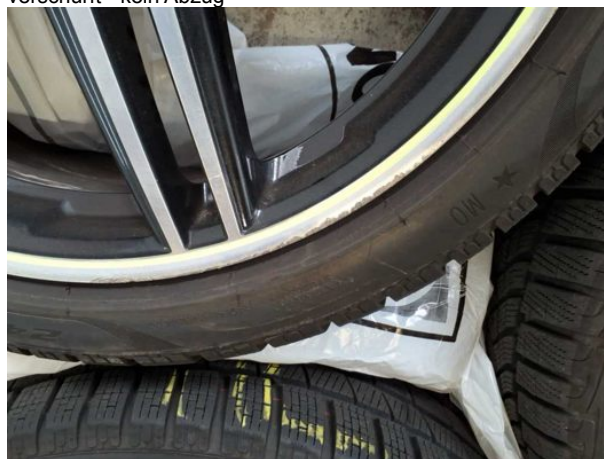
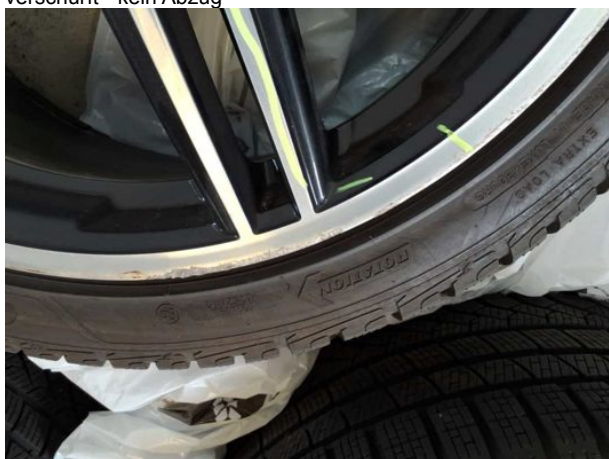
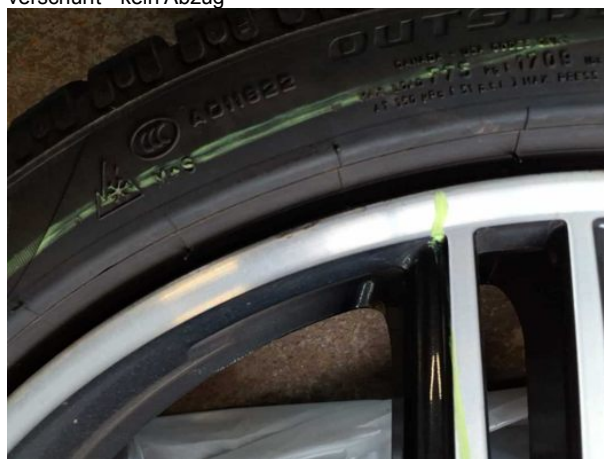
**Beschädigung #2:** 2.Radsatz: Reifensatz komplett - verkratzt / verschürft - kein Abzug

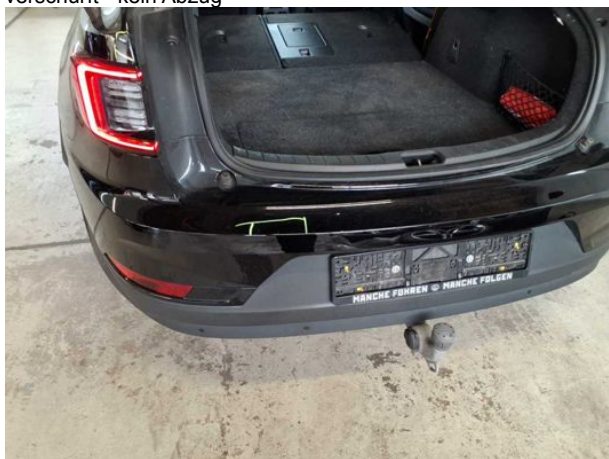
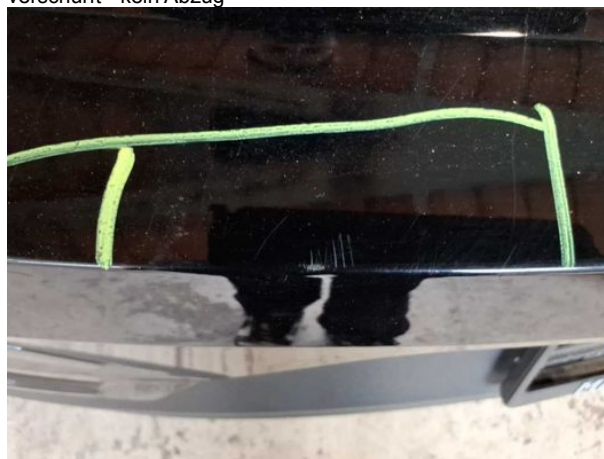
| Nr. | Bauteilgruppe | Beschreibung |
|---|---|---|
| 3 | Stoßfänger hinten | Stoßfänger hinten - verkratzt / verschürft - auslegen / polieren |

**Beschädigung #3:** Stossfänger hinten: Stossfänger hinten - verkratzt / verschürft - auslegen / polieren

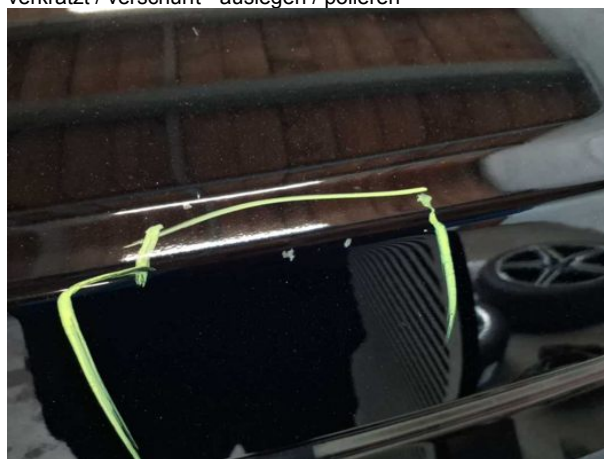
| Nr. | Bauteilgruppe | Beschreibung |
|---|---|---|
| 4 | Heckklappe/-tür | Heckklappe - Kratzer - auslegen / polieren |

**Beschädigung #4:** Heckklappe/-tür: Heckklappe - Kratzer - auslegen / polieren

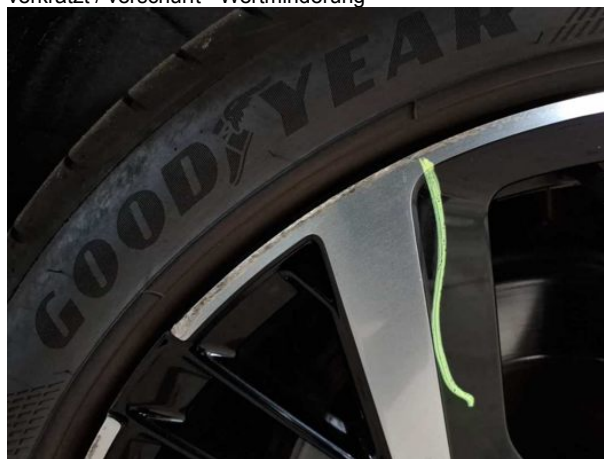
| Nr. | Bauteilgruppe | Beschreibung |
|---|---|---|
| 7 | Rad/Reifen | Leichtmetallfelge hinten links - verkratzt / verschürft - Wertminderung |

**Beschädigung #7:** Rad/Reifen: Leichtmetallfelge hinten links - verkratzt / verschürft - Wertminderung

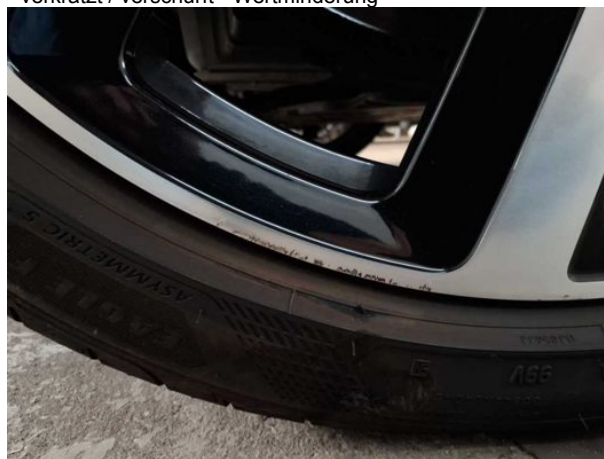
| Nr. | Bauteilgruppe | Beschreibung |
|---|---|---|
| 8 | Rad/Reifen | Leichtmetallfelge hinten rechts - verkratzt / verschürft - Wertminderung |

**Beschädigung #8:** Rad/Reifen: Leichtmetallfelge hinten rechts - verkratzt / verschürft - Wertminderung

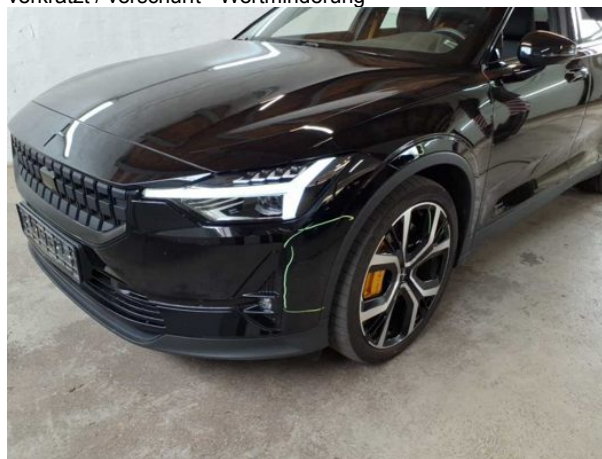
| Nr. | Bauteilgruppe | Beschreibung |
|---|---|---|
| 12 | Stoßfänger vorn | Stoßfänger vorn - verkratzt / verschürft - Smart Repair |

**Beschädigung #12:** Stossfänger vorn: Stossfänger vorn - verkratzt / verschürft - Smart Repair

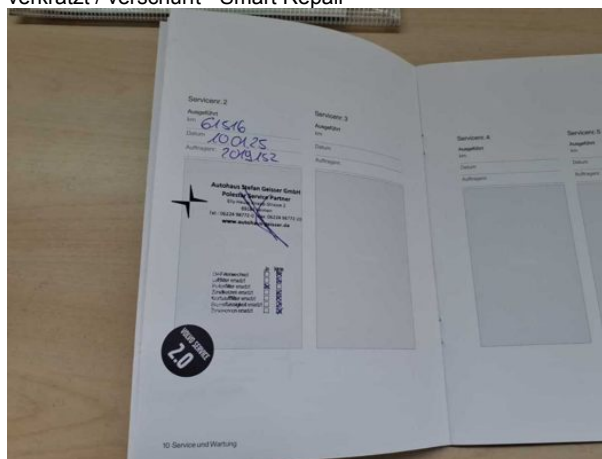
**Beschädigung #13:** Sonstiges: Inspektion/Wartung - unvollständig - erneuern

| No. | Component group | Description |
|---|---|---|
| 13 | Misc. | Inspection / maintenance - Incomplete - Replace |

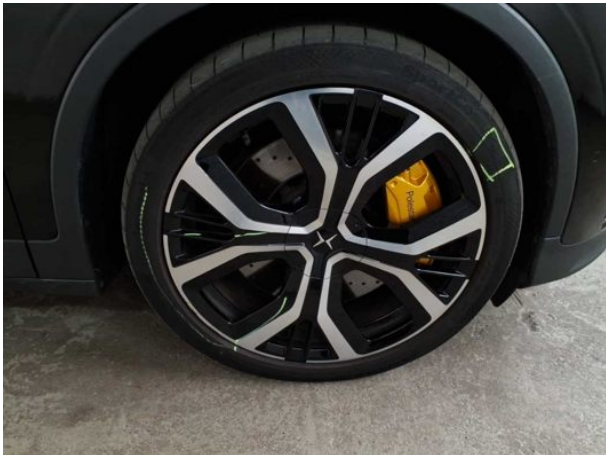
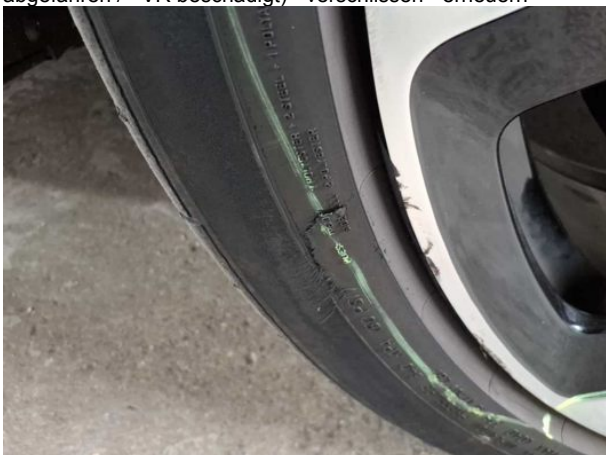
| Nr. | Bauteilgruppe | Beschreibung |
|---|---|---|
| 15 | Rad/Reifen | Reifen vorn (Reifen außen abgefahren / +VR beschädigt) - verschlissen - erneuern |

**Beschädigung #15:** Rad/Reifen: Reifen vorn (Reifen außen abgefahren / +VR beschädigt) - verschlissen - erneuern

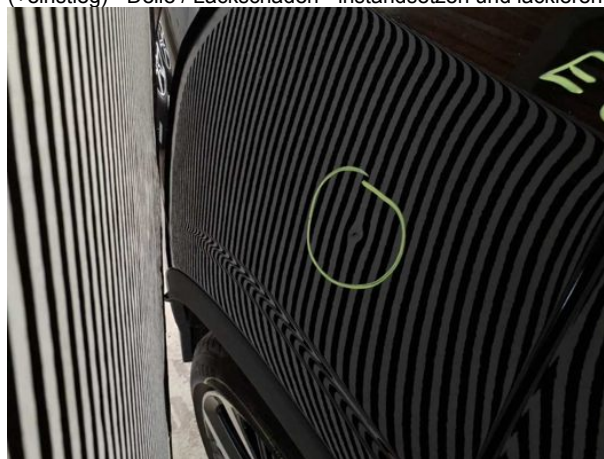
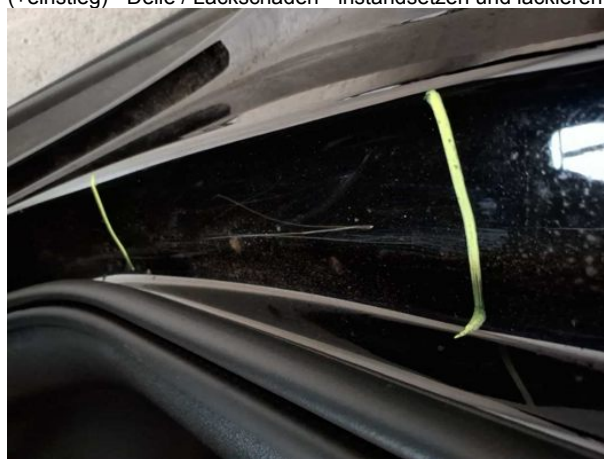
| Nr. | Bauteilgruppe | Beschreibung |
|---|---|---|
| 16 | Seitenwand rechts | Seitenwand (+einstieg) - Delle / Lackschaden - instandsetzen und lackieren |

**Beschädigung #16:** Seitenwand rechts: Seitenwand (+einstieg) - Delle / Lackschaden - instandsetzen und lackieren

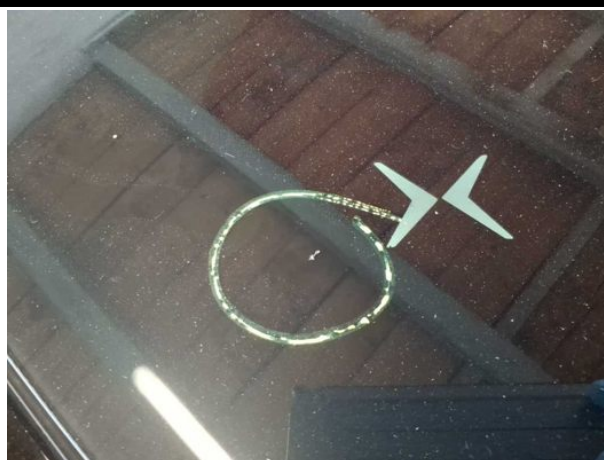
| Nr. | Bauteilgruppe | Beschreibung |
|---|---|---|
| 17 | Fahrzeugdach | Schiebedach / Glas (Panoramadach Rissbildung) - Steinschlag - erneuern |

**Beschädigung #17:** Fahrzeugdach: Schiebedach / Glas (Panoramadach Rissbildung) - Steinschlag - erneuern

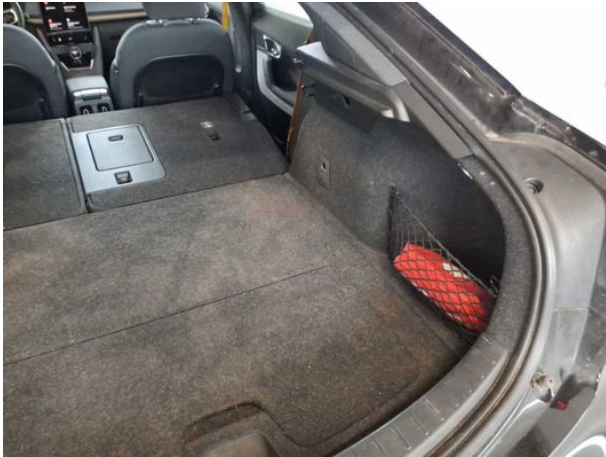
**Damage #1:** Interior: Interior (Tierhaar) - Soiled - Clean

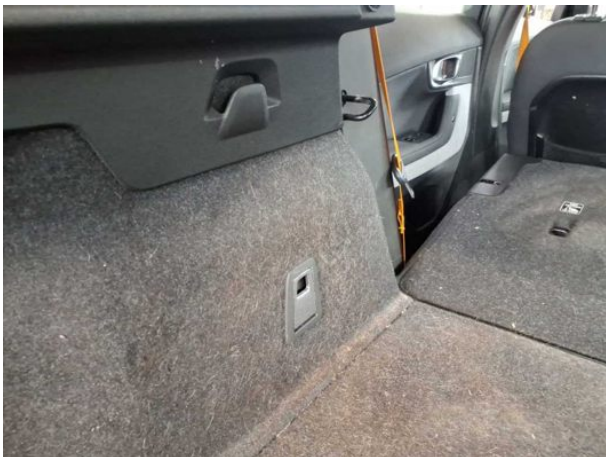
**Damage #1:** Interior: Interior (Tierhaar) - Soiled - Clean

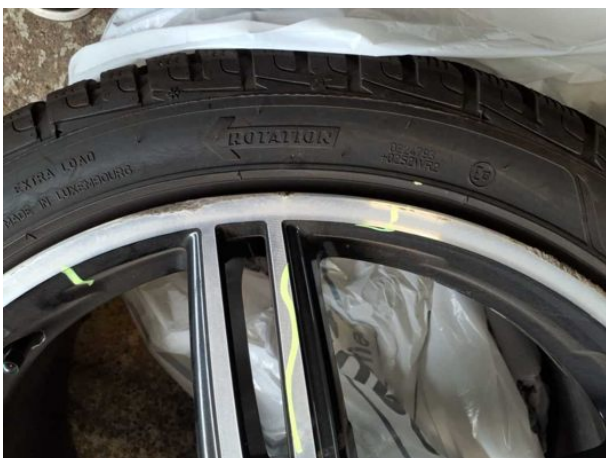
**Damage #2:** 2nd wheel set: Tyres - complete set - Scratched - No deduction

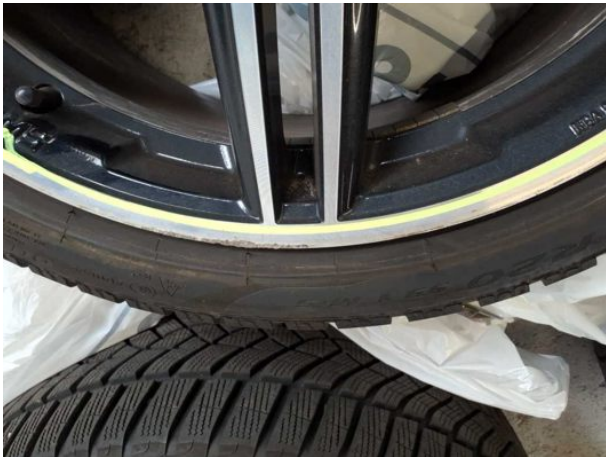
**Damage #2:** 2nd wheel set: Tyres - complete set - Scratched - No deduction

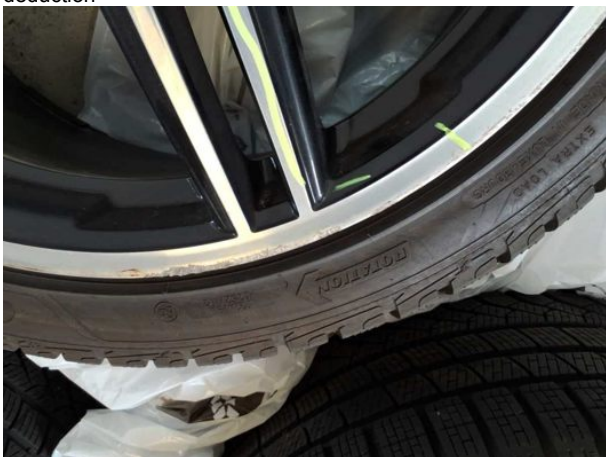
**Damage #2:** 2nd wheel set: Tyres - complete set - Scratched - No deduction

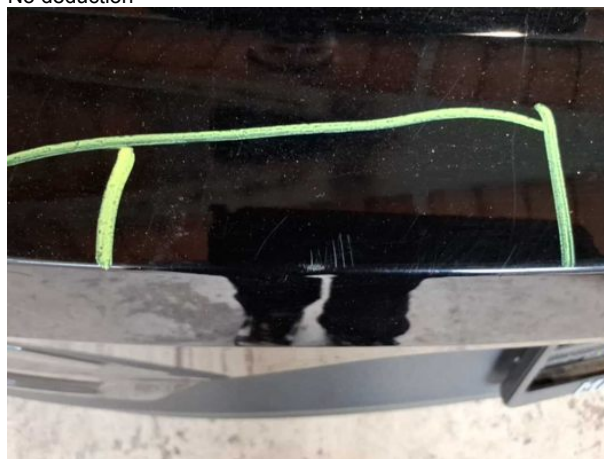
**Damage #3:** Rear bumper: Rear bumper - Scratched - Cover / polish

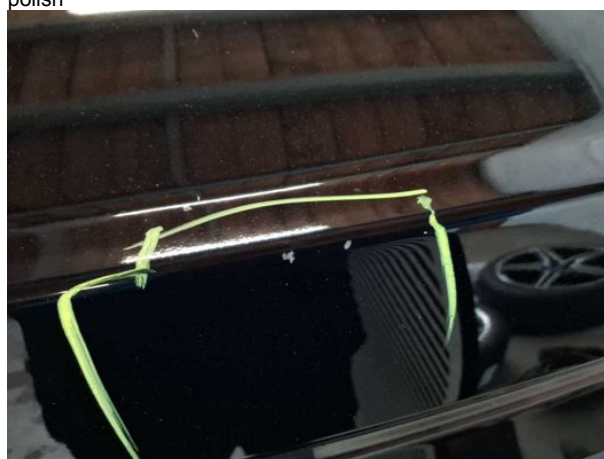
**Damage #4:** Boot lid / rear door: Boot lid - Scratch(es) - Cove...  
polish

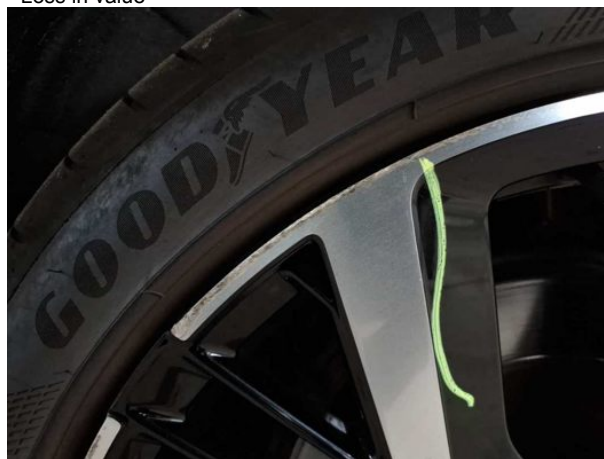
**Damage #7:** Wheel / tyres: Alloy rim - rear left side - Scratched - Loss in value

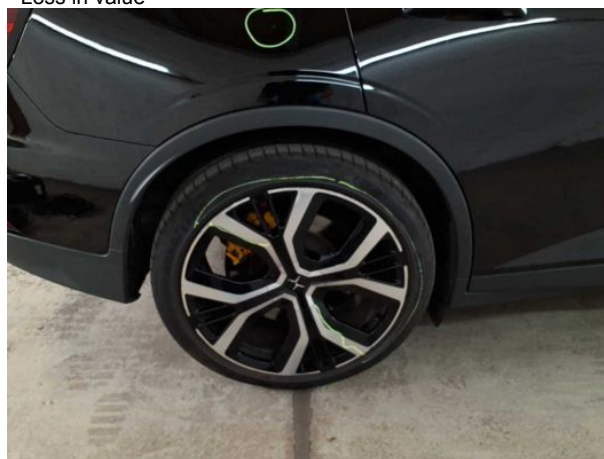
**Damage #8:** Wheel / tyres: Alloy rim - rear right side - Scratched - Loss in value

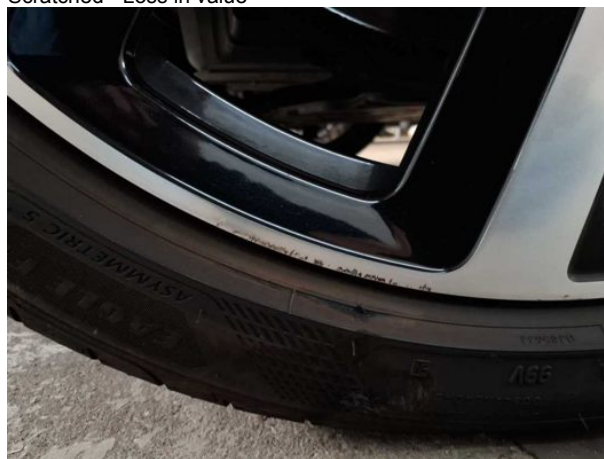
**Damage #8:** Wheel / tyres: Alloy rim - rear right side - Scratched - Loss in value

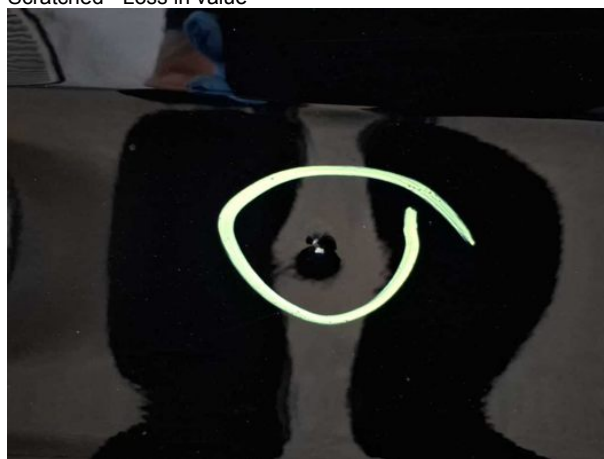
**Damage #9:** Door - front right side: Door - Dent / paintcoat damage - Smart repair

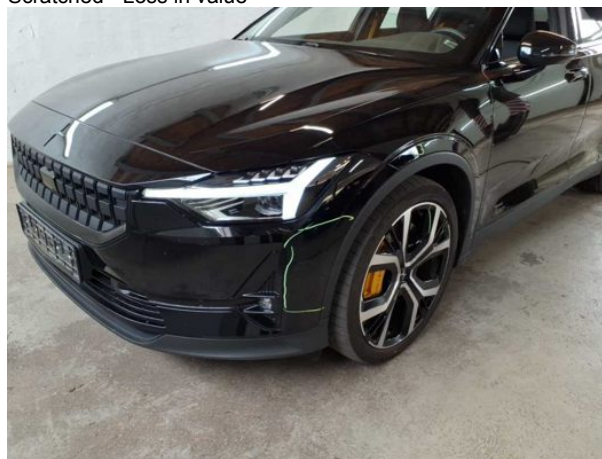
**Damage #12:** Front bumper: Front bumper - Scratched - Smart repair

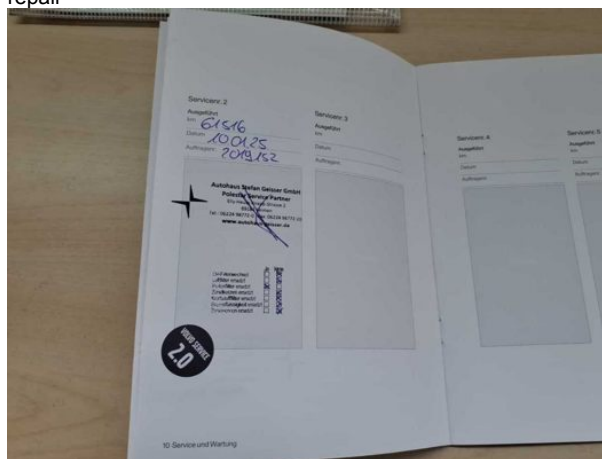
**Damage #13:** Misc.: Inspection / maintenance - Incomplete - Replace

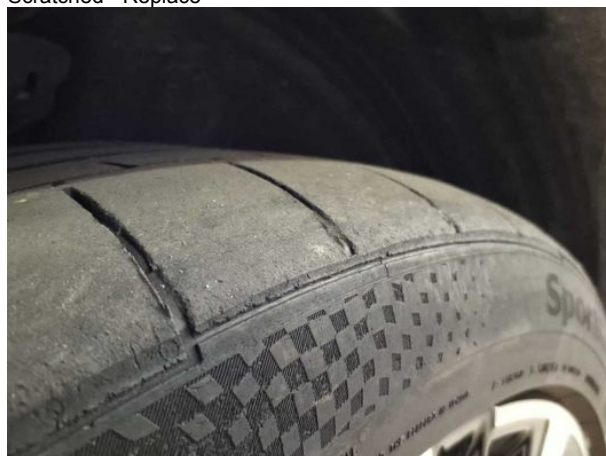
**Damage #15:** Wheel / tyres: Tyre - front (Reifen außen abgefahren / +VR beschädigt) - Worn - Replace

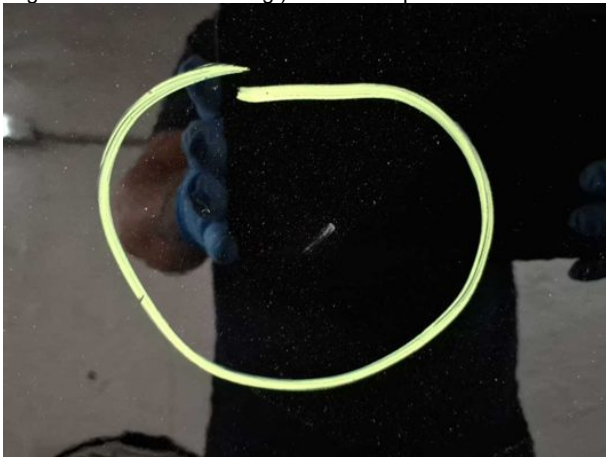
**Damage #16:** Side panel - rear right side: Side panel (+einstieg) - Dent / paintcoat damage - Repair and paint

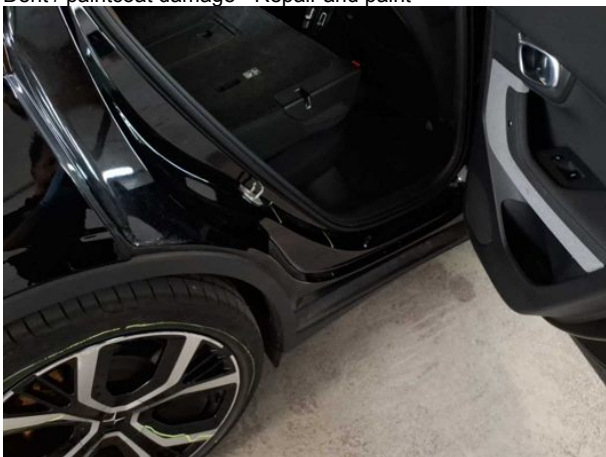
**Damage #16:** Side panel - rear right side: Side panel (+einstieg) - Dent / paintcoat damage - Repair and paint

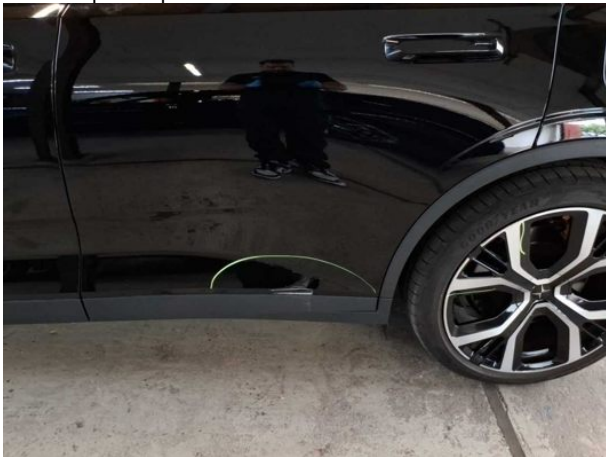
**Damage #18:** Door - rear left side: Door - Damaged - Replace
