VF1RFB00X69096708

| Type / Model | MEGANE E-TECH<br>PLUG-IN HYB | Main inspection (Report not on hand) | 05/2027 |

## Zustandsbericht

Inspection date: 2 Jul 2026  
**Protocol number: 46301826**  
Delivery date: 2 Jul 2026

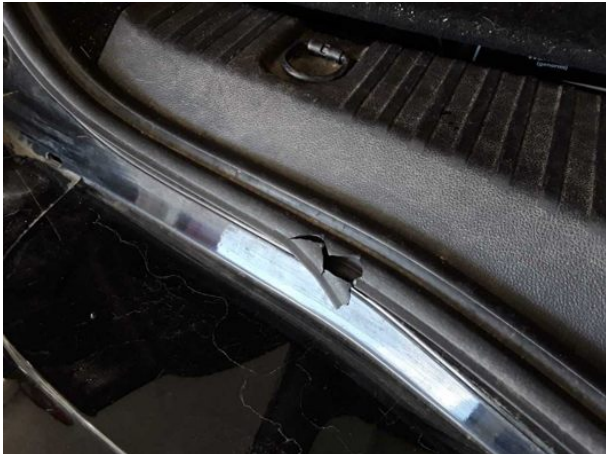
**Damage #1:** Boot lid / rear door: Seal - Broken / torn - Replace

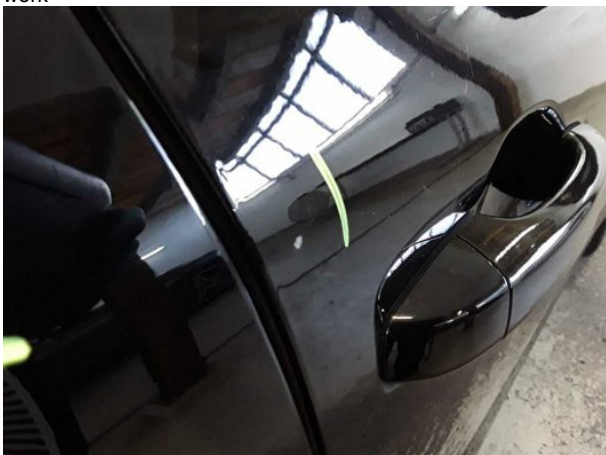
**Damage #5:** Door - front right side: Door - Scratched - Smart repair

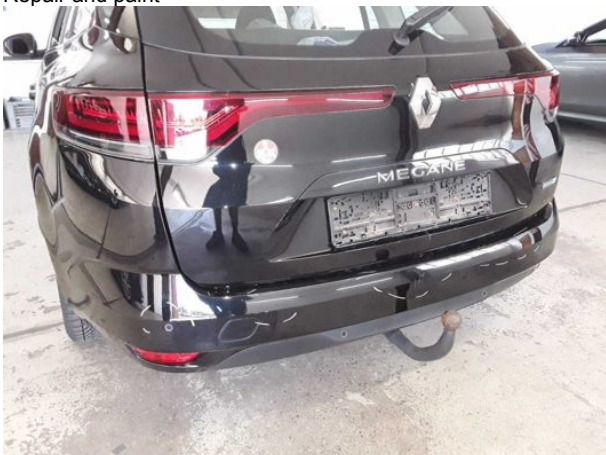
**Damage #12:** Rear bumper: Rear bumper - Scratched - Repair and paint

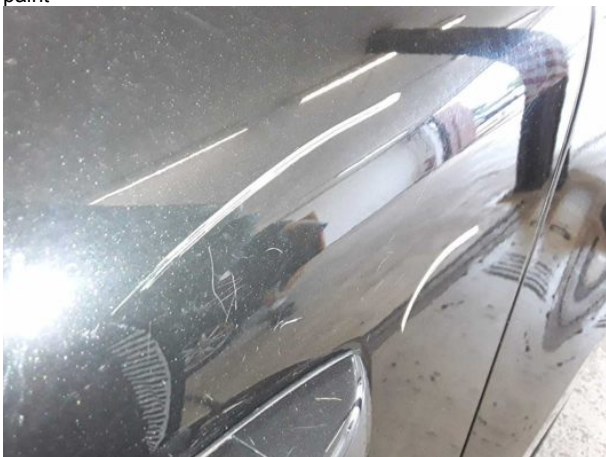
**Damage #13:** Door - rear left side: Door - Scratched - Repair and paint

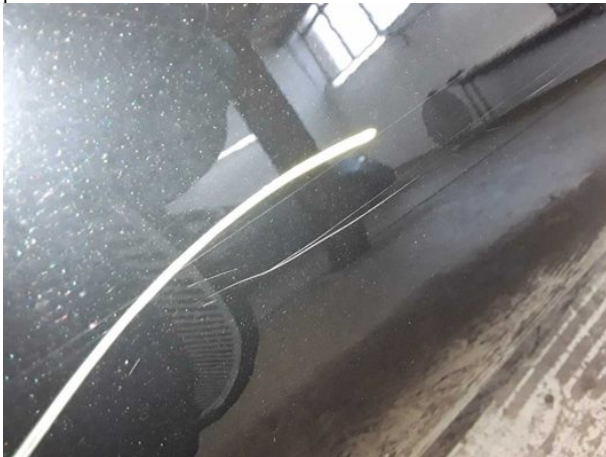
**Damage #14:** Door - rear right side: Door - Scratched - Repair and paint

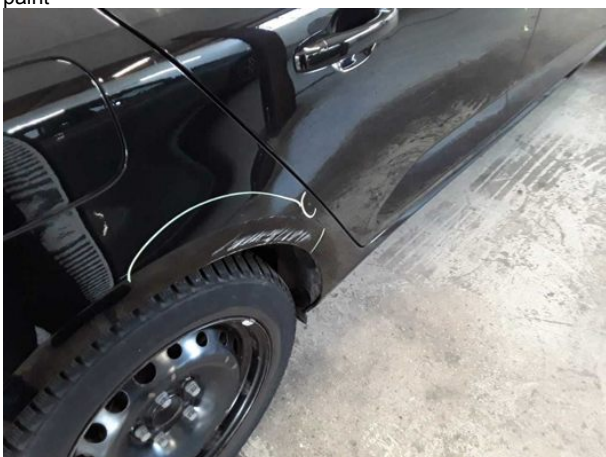
**Damage #15:** Side panel - rear right side: Side panel - Dent / paintcoat damage - Repair and paint

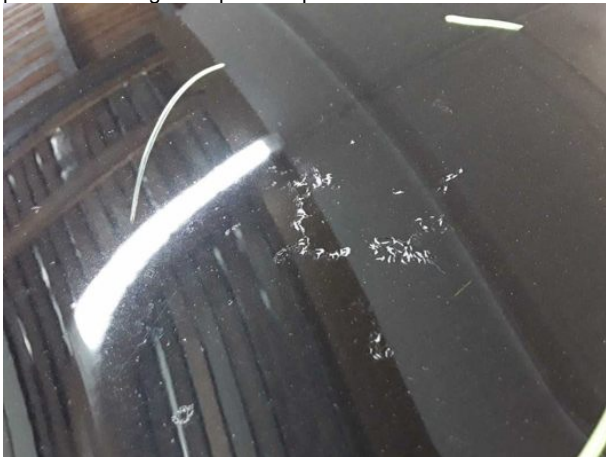
**Damage #16:** Bonnet: Bonnet - Paint defect - Repair and paint

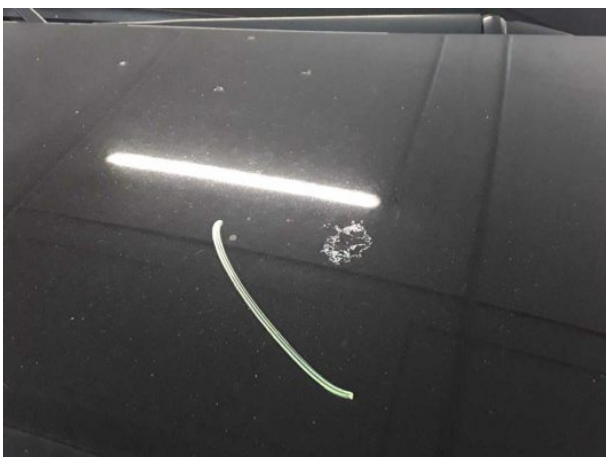
**Damage #16:** Bonnet: Bonnet - Paint defect - Repair and paint

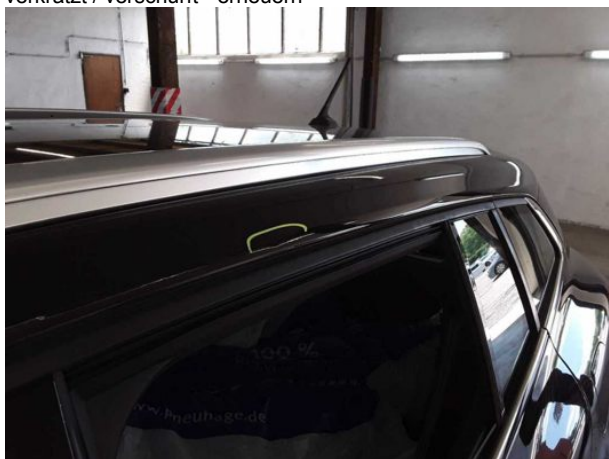
**Beschädigung #4:** Fahrzeugdach: Dachholm links - Delle(n) - sa... instandsetzen

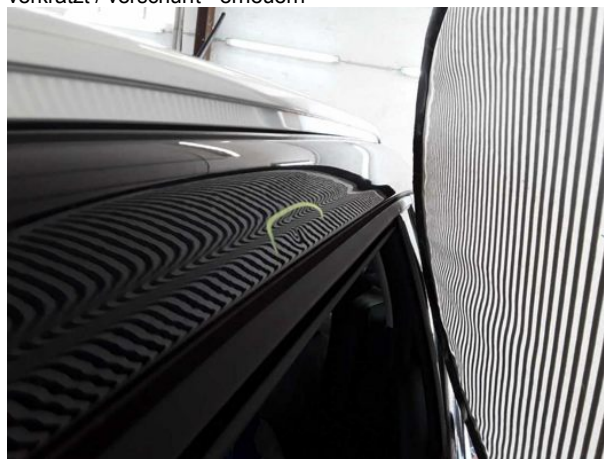
**Beschädigung #4:** Fahrzeugdach: Dachholm links - Delle(n) - sanft instandsetzen

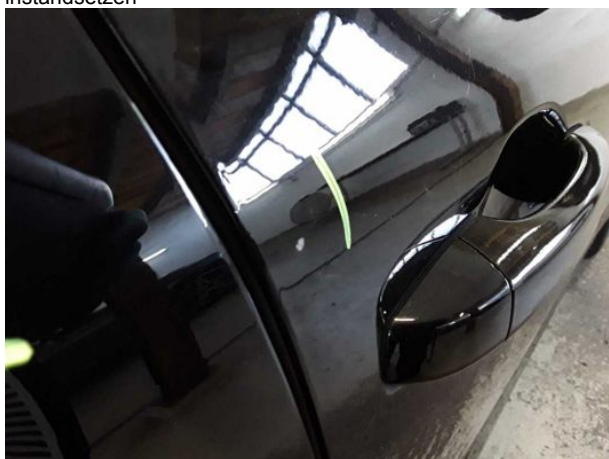
**Beschädigung #5:** Tür vorn rechts: Tür - verkratzt / verschürft - Smart Repair

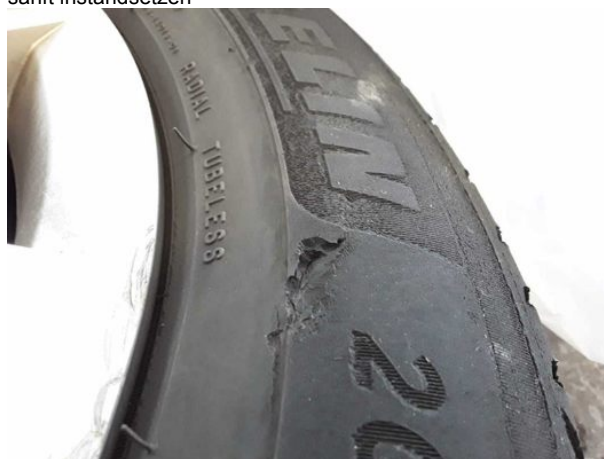
**Beschädigung #6:** 2.Radsatz: 1 Reifen - beschädigt - erneuern

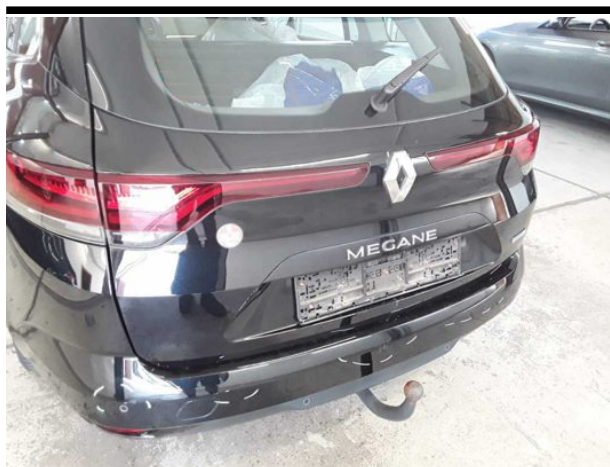
**Beschädigung #7:** Heckklappe/-tür: Heckklappe - verkratzt / verschürft - Smart Repair

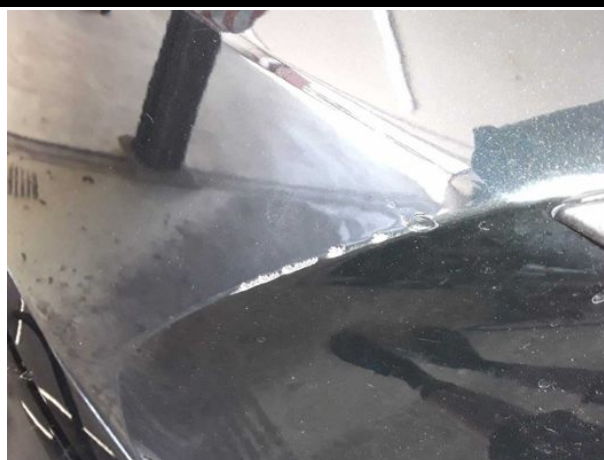
**Beschädigung #7:** Heckklappe/-tür: Heckklappe - verkratzt / verschürft - Smart Repair

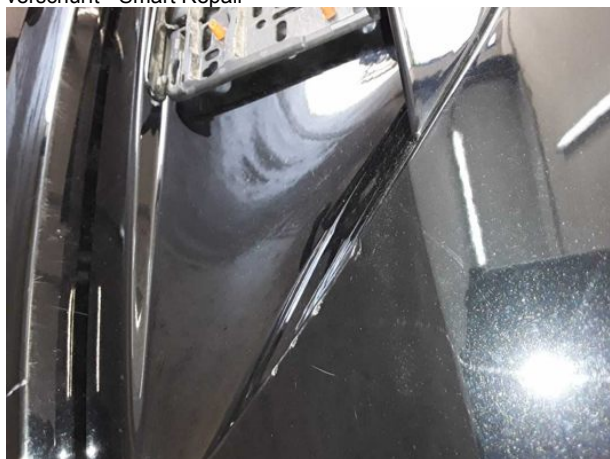
**Beschädigung #7:** Heckklappe/-tür: Heckklappe - verkratzt / verschürft - Smart Repair

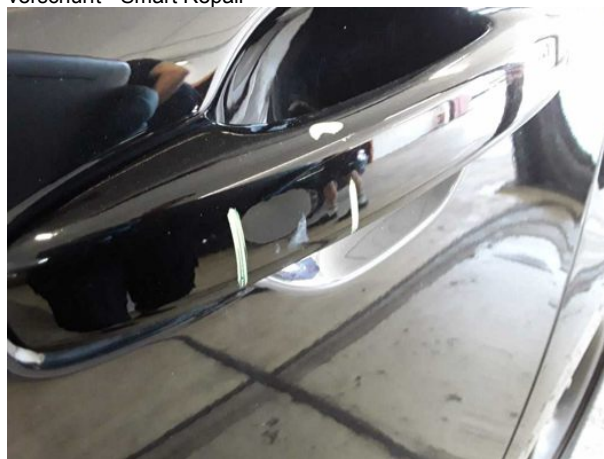
**Beschädigung #8:** Tür hinten links: Griff außen - verkratzt / verschürft - Smart Repair

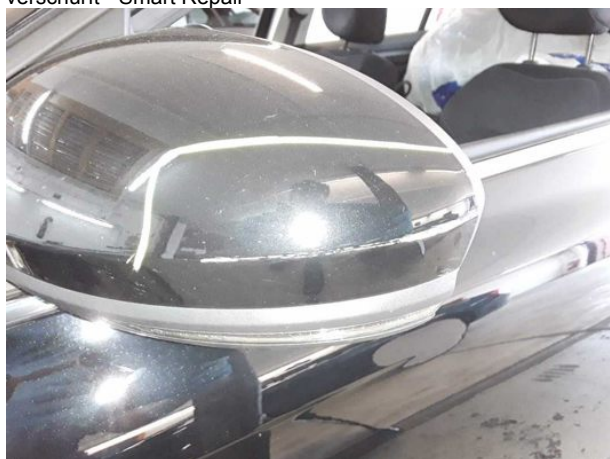
**Beschädigung #9:** Außenspiegel links: Abdeckkappe - verkratzt / verschürft - Smart Repair

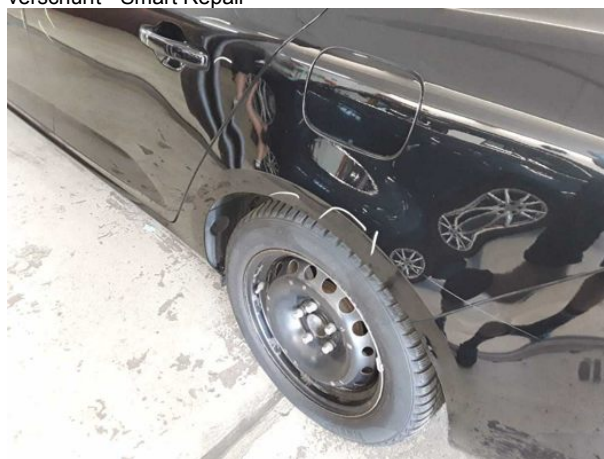
**Beschädigung #10:** Seitenwand links: Seitenwand - Delle / Lackschaden - Smart Repair

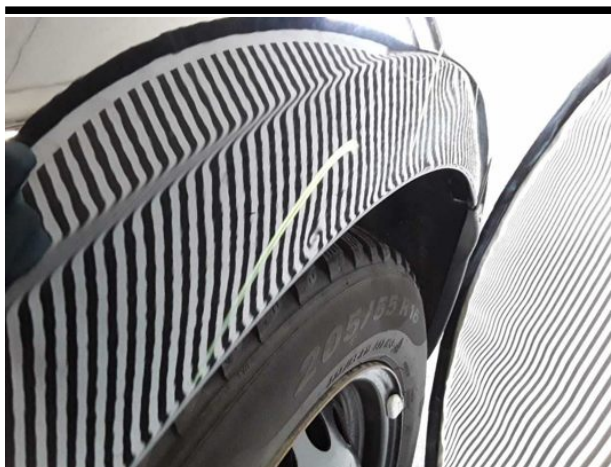
**Beschädigung #10:** Seitenwand links: Seitenwand - Delle / Lackschaden - Smart Repair

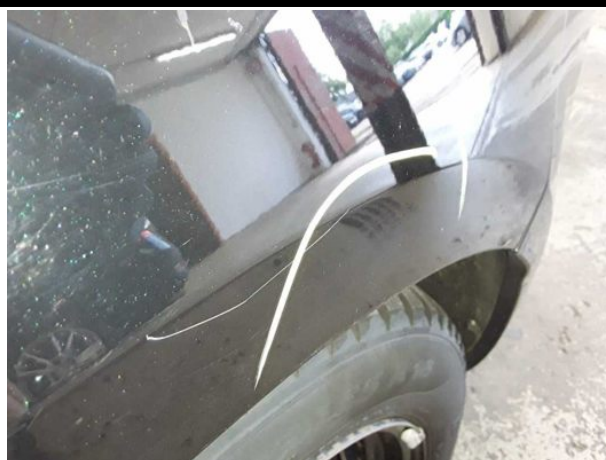
**Beschädigung #10:** Seitenwand links: Seitenwand - Delle / Lackschaden - Smart Repair

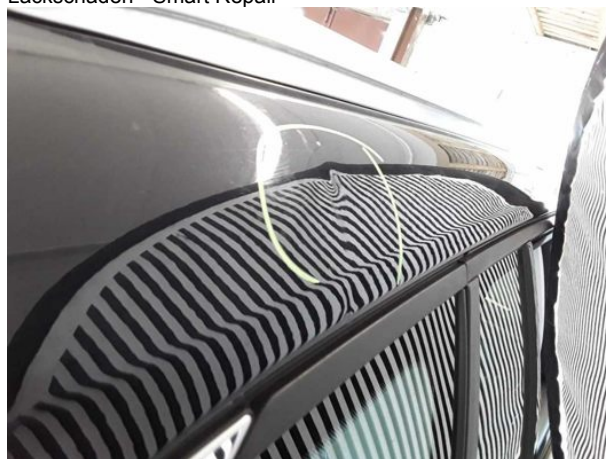
**Beschädigung #11:** Fahrzeugdach: Dachholm rechts - Delle / Lackschaden - instandsetzen und lackieren

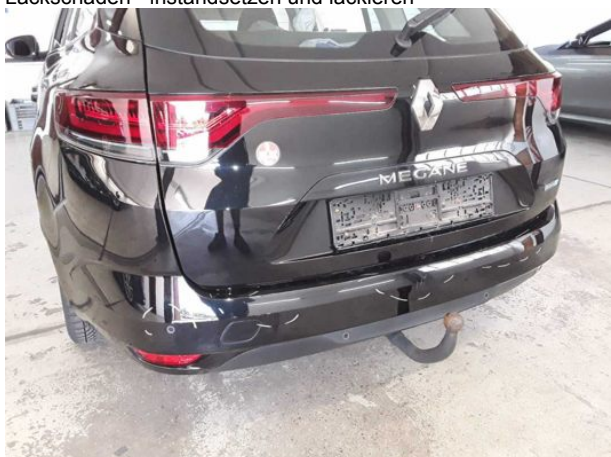
**Beschädigung #12:** Stossfänger hinten: Stossfänger hinten - verkratzt / verschürft - instandsetzen und lackieren

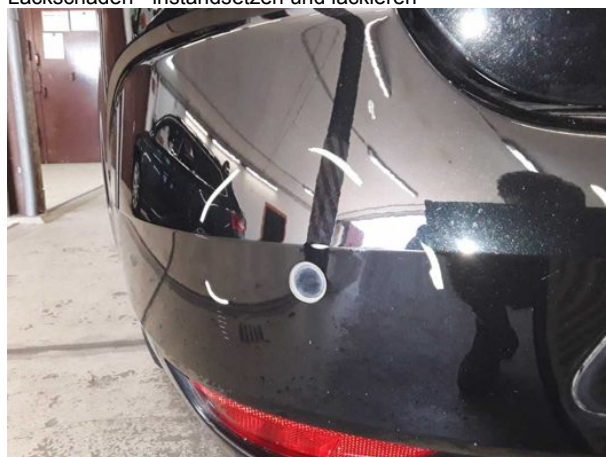
**Beschädigung #12:** Stossfänger hinten: Stossfänger hinten - verkratzt / verschürft - instandsetzen und lackieren

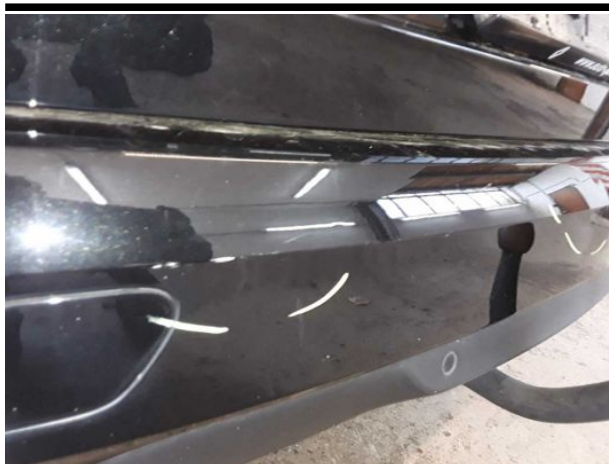
**Beschädigung #12:** Stossfänger hinten: Stossfänger hinten - verkratzt / verschürft - instandsetzen und lackieren

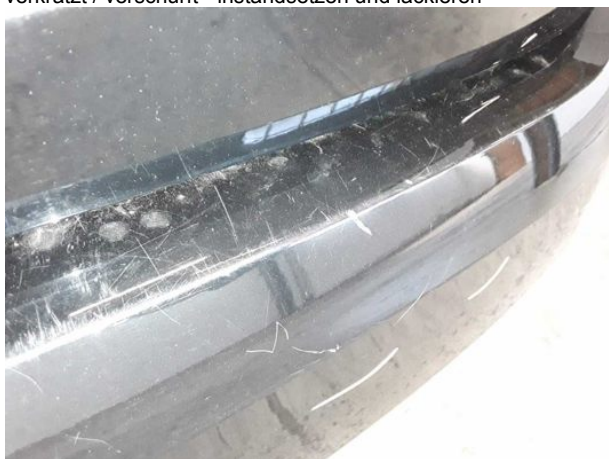
**Beschädigung #12:** Stossfänger hinten: Stossfänger hinten - verkratzt / verschürft - instandsetzen und lackieren

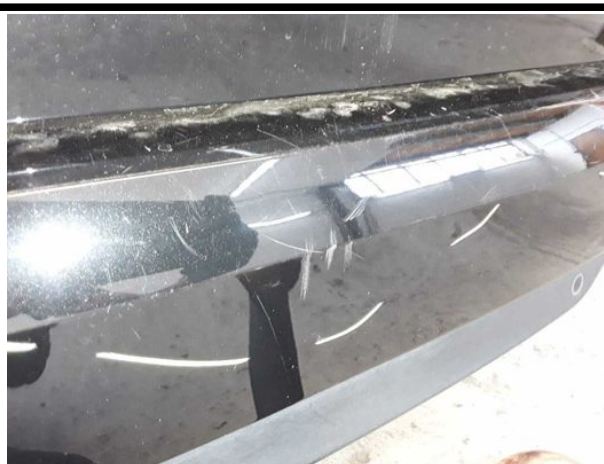
**Beschädigung #12:** Stossfänger hinten: Stossfänger hinten - verkratzt / verschürft - instandsetzen und lackieren

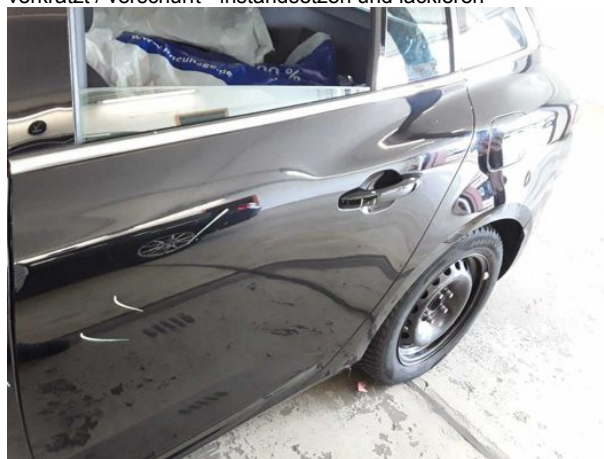
**Beschädigung #13:** Tür hinten links: Tür - verkratzt / verschürft - instandsetzen und lackieren

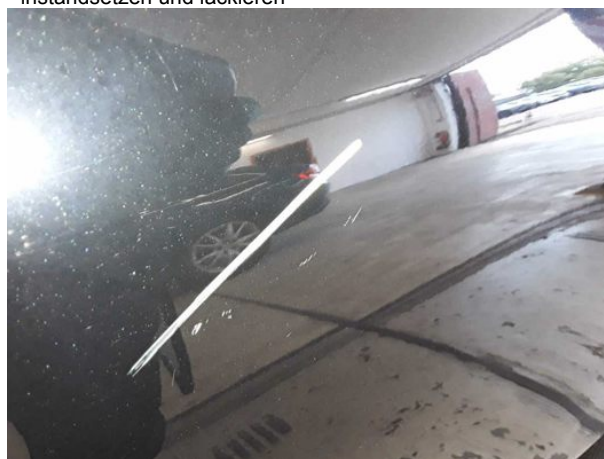
**Beschädigung #13:** Tür hinten links: Tür - verkratzt / verschürft - instandsetzen und lackieren

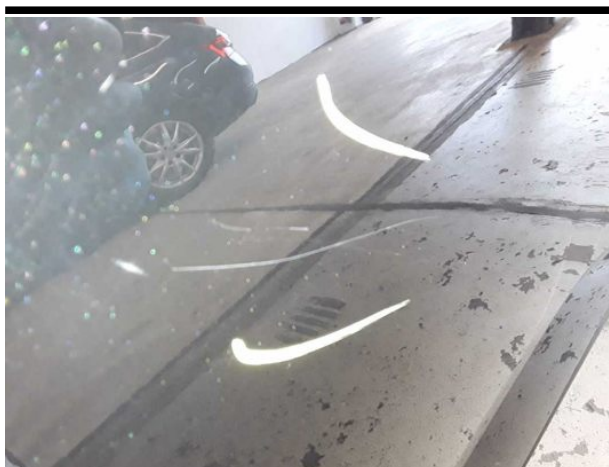
**Beschädigung #13:** Tür hinten links: Tür - verkratzt / verschürft - instandsetzen und lackieren

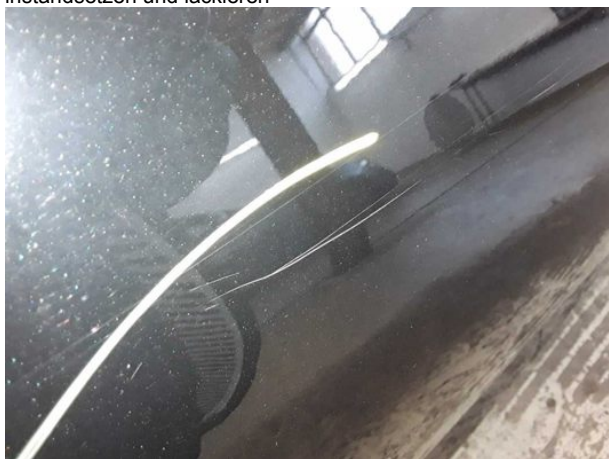
**Beschädigung #14:** Tür hinten rechts: Tür - verkratzt / verschürft - instandsetzen und lackieren

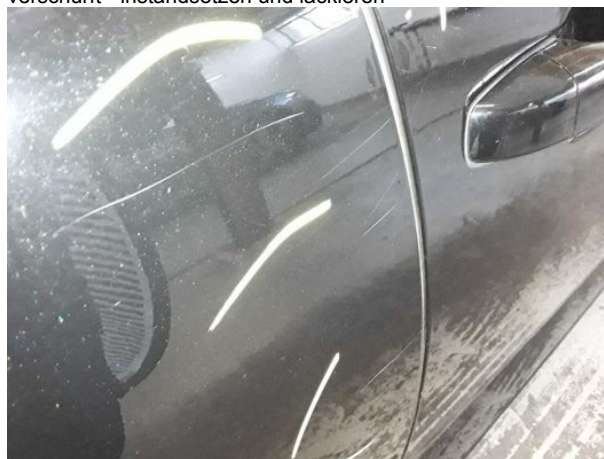
**Beschädigung #14:** Tür hinten rechts: Tür - verkratzt / verschürft - instandsetzen und lackieren

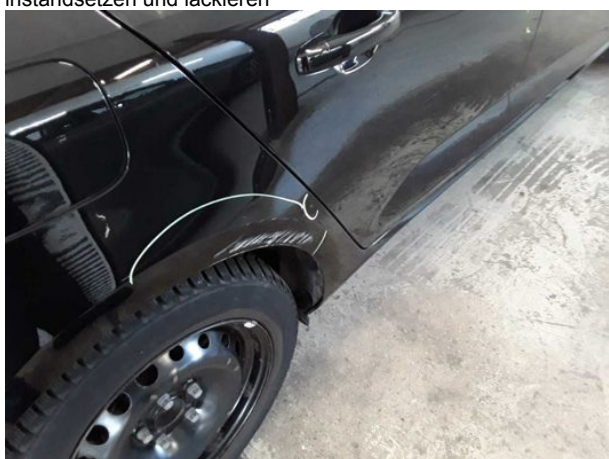
**Beschädigung #14:** Tür hinten rechts: Tür - verkratzt / verschürft - instandsetzen und lackieren

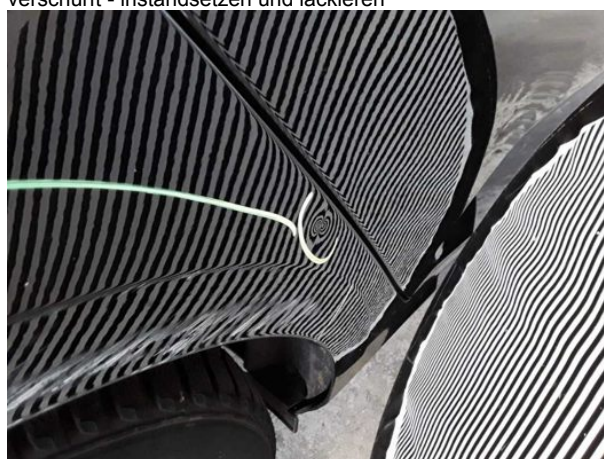
**Beschädigung #15:** Seitenwand rechts: Seitenwand - Delle / Lackschaden - instandsetzen und lackieren

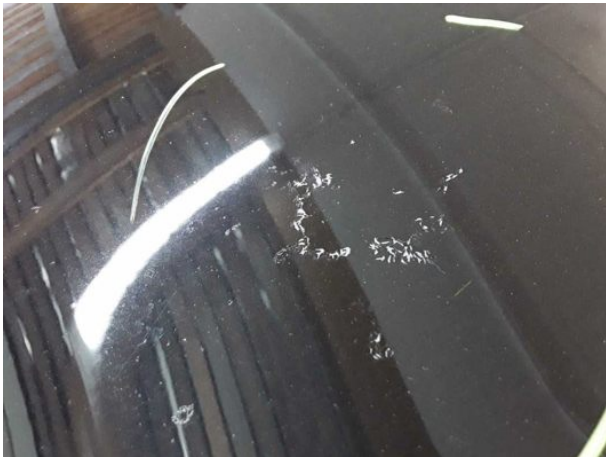
**Beschädigung #16:** Motorhaube: Motorhaube - Lackmangel - instandsetzen und lackieren

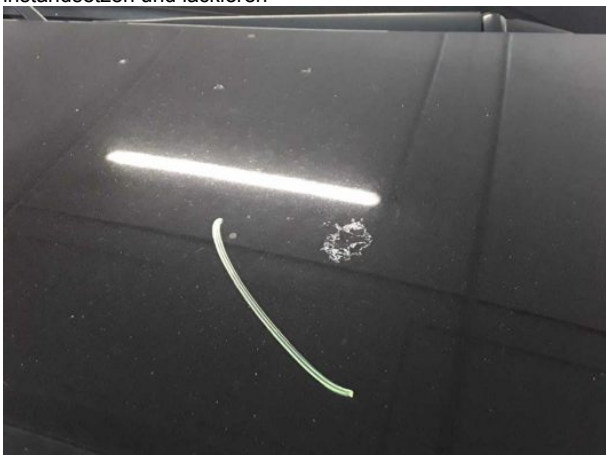
**Beschädigung #16:** Motorhaube: Motorhaube - Lackmangel - instandsetzen und lackieren
