## BEWERTUNG

**WV2ZZZ7HZEH135079**

T5 Transporter Bus (7E)(09.2009->2015)

California Beach Edition Aufstelldach

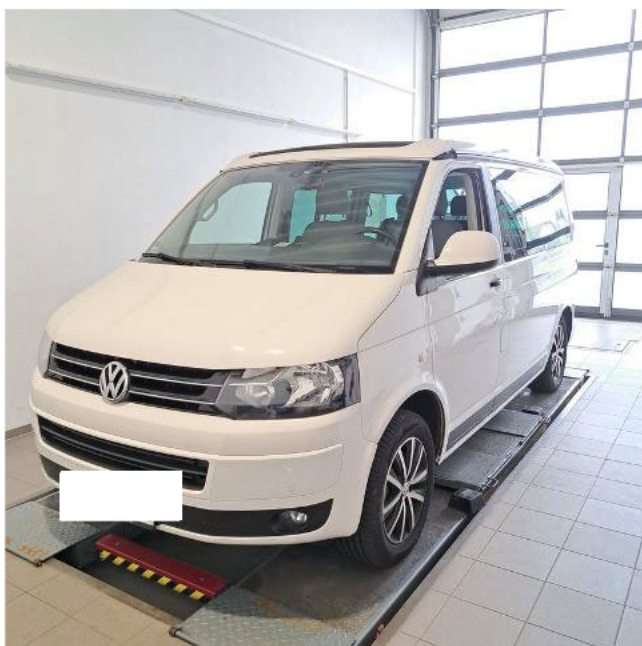
Bild 1

Übersichtsbild vorne links

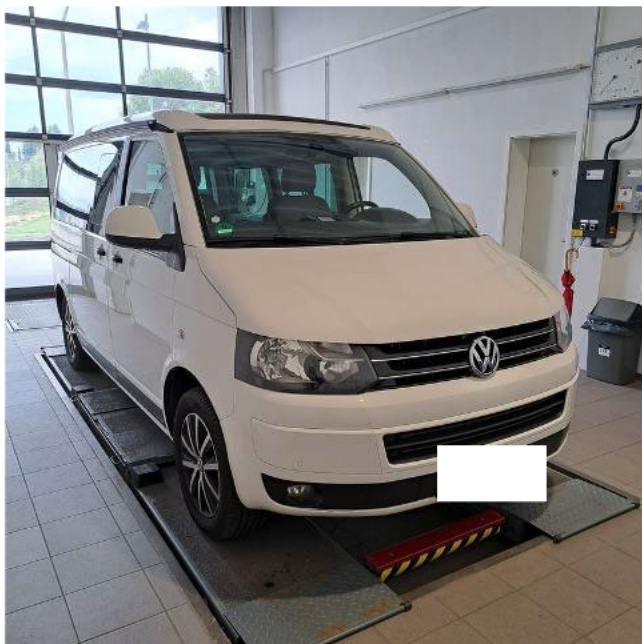
Bild 2

Übersichtsbild vorne rechts

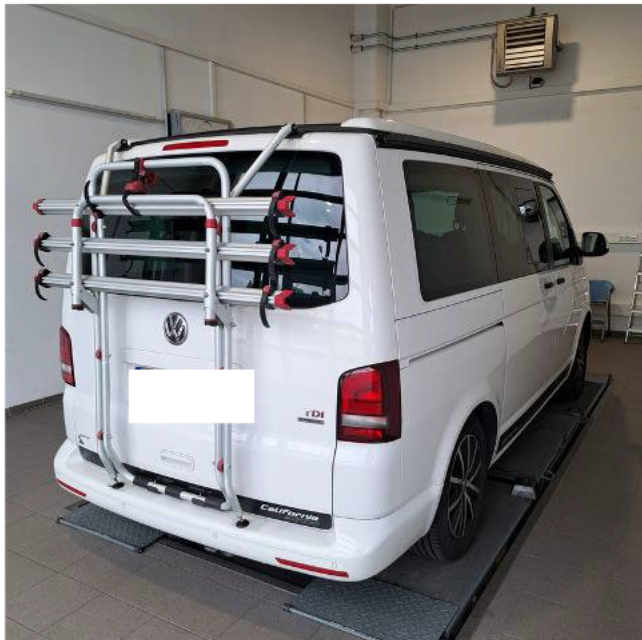
Bild 3

Übersichtsbild hinten rechts

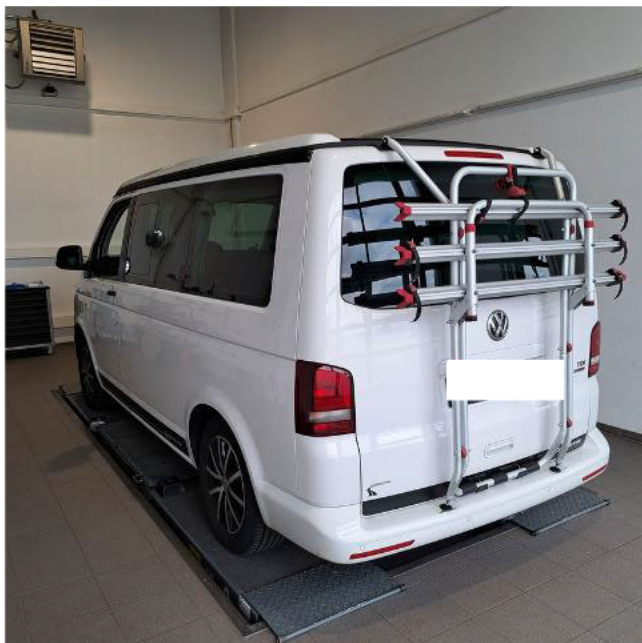
Bild 4

Übersichtsbild hinten links

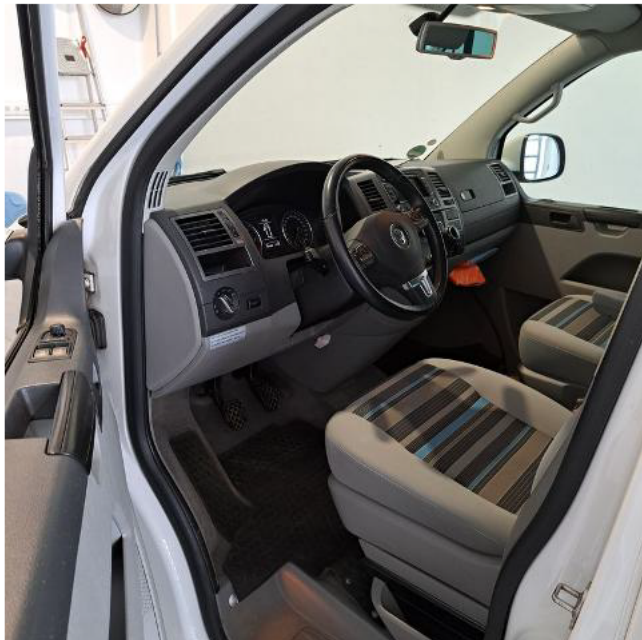
Bild 5

Übersichtsbild Innenraum

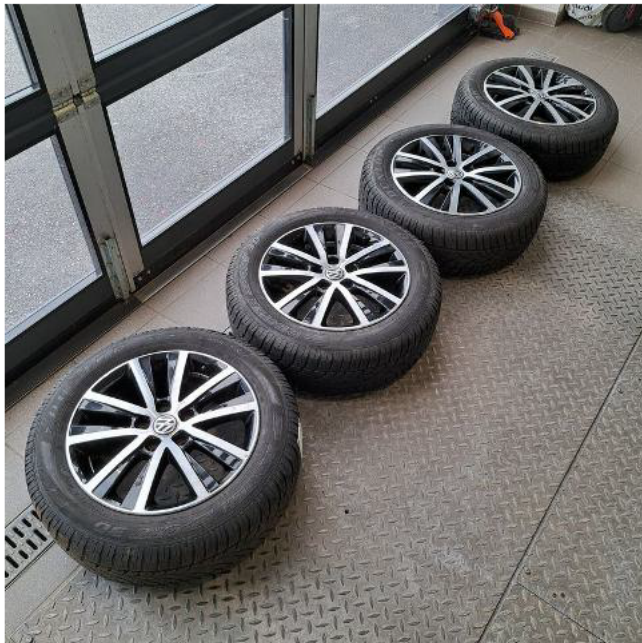
Bild 31

Zusätzlicher Radsatz

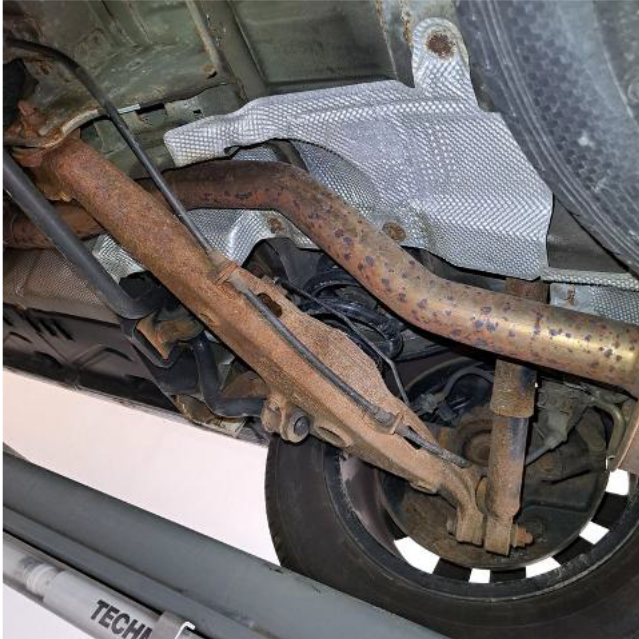
Bild 68

| NR. | BEZEICHNUNG | BESCHÄDIGUNGSART / REPARATUR |
|---|---|---|
| 12 | Unterboden | Korrosion |

**Nr.: 12**

**Bauteil: Unterboden**

**Beschädigungsart: Korrosion**
