# Lynk & Co 01

## Informazioni Veicolo

Marca:	<b>Lynk &amp; Co</b>	Targa:	
Cambio:		Colore esterno:	<b>Nero</b>
Modello:	<b>01</b>	N. Telaio:	<b>L6TCX2E70PE042807</b>
Carburante:	<b>Ibrido plug-in</b>	Potenza:	
Versione:		Data di immatricolazione	<b>16/05/2023</b>
Chilometraggio:	<b>62451 km</b>	Numero di porte:	<b>5</b>

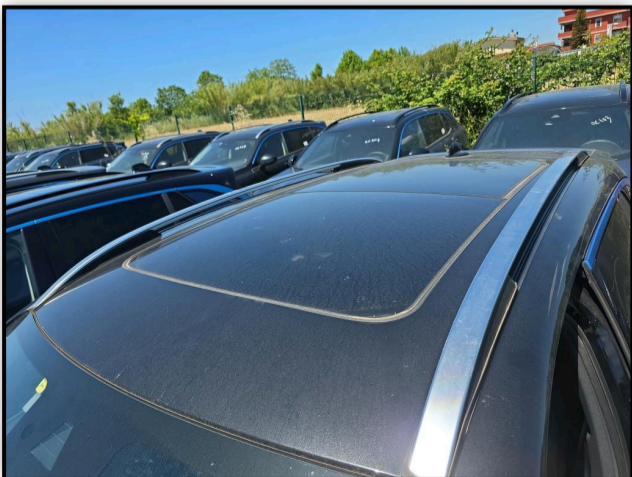
### Carrozzeria/Corpo

Senza danni  
 Nessuna riparazione  
 Tetto e altri

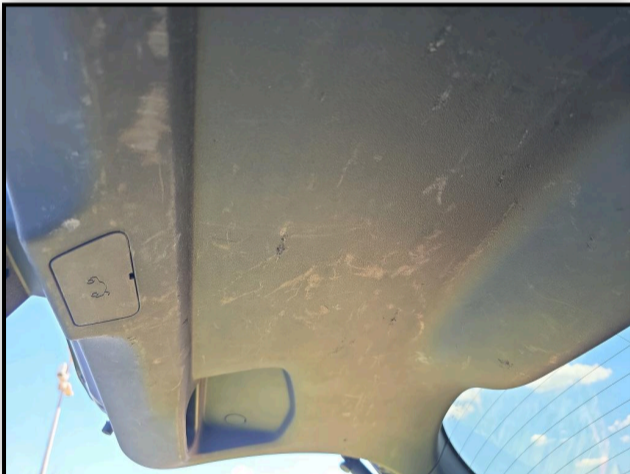
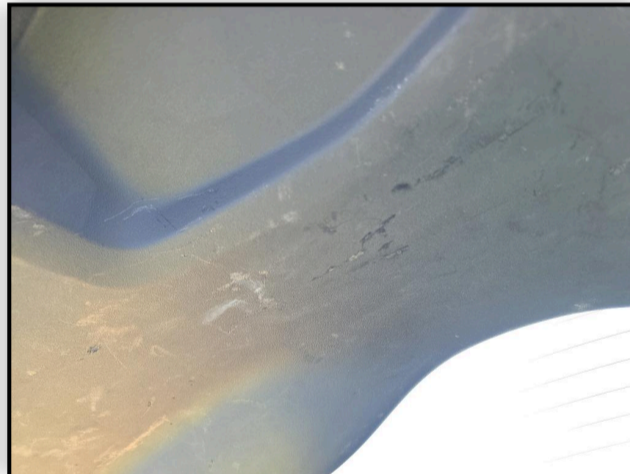
**Copertura interna portellone\bagagliaio**

Graffiature  
Sostituire  
Dietro/posteriore
