## Gutachten

| <b>Hersteller</b> | Mercedes-Benz |
| <b>Modell / Verkaufsbezeichnung</b> | GLE 350 d 4MATIC Coupé |
| <b>Fahrzeug-Identnummer</b> | WDC2923241A120519 |

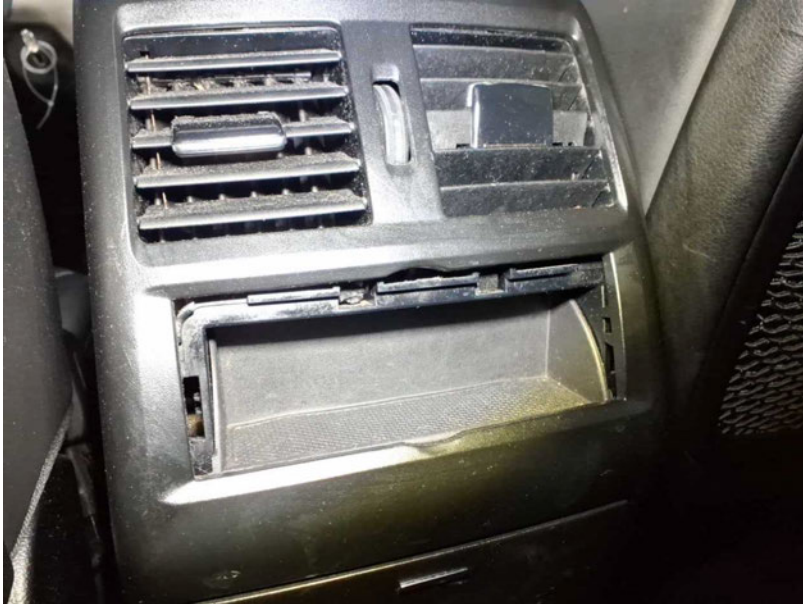
**Beschädigung #10:** Instrumententafel: Mittelkonsole hinten (+ Luftdüse rechts) - gebrochen / gerissen - erneuern

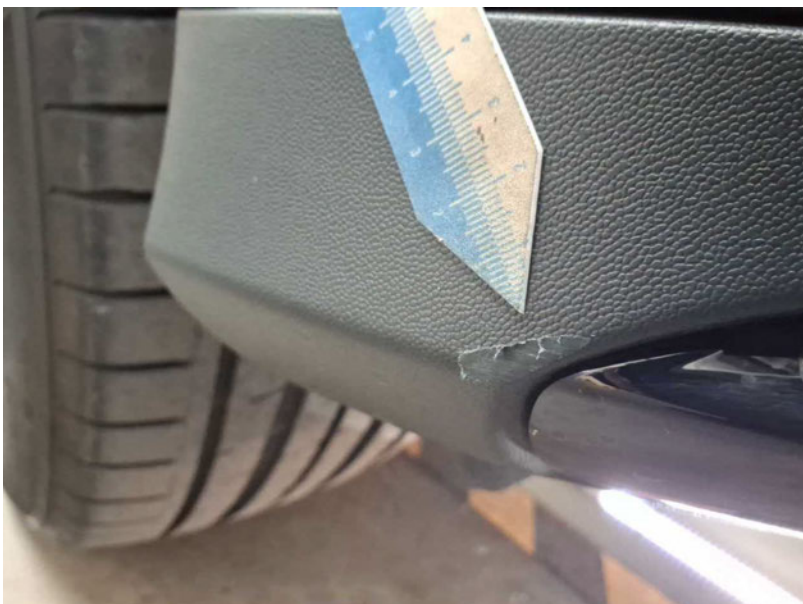
**Beschädigung #11:** Verkleidungen/Abdeckungen: Verkleidungen/Abdeckungen (Stoßfänger vorn rechts unten) - verkratzt / verschürft  
- erneuern

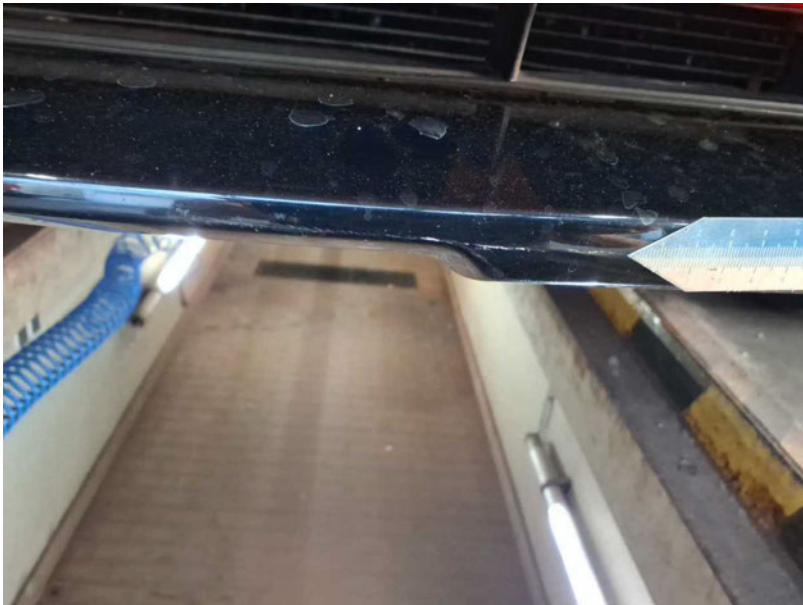
**Beschädigung #13:** Verkleidungen/Abdeckungen: Zierleiste / Dekorleiste (Stoßfänger vorn mitte) - verkratzt / verschürft - lackieren

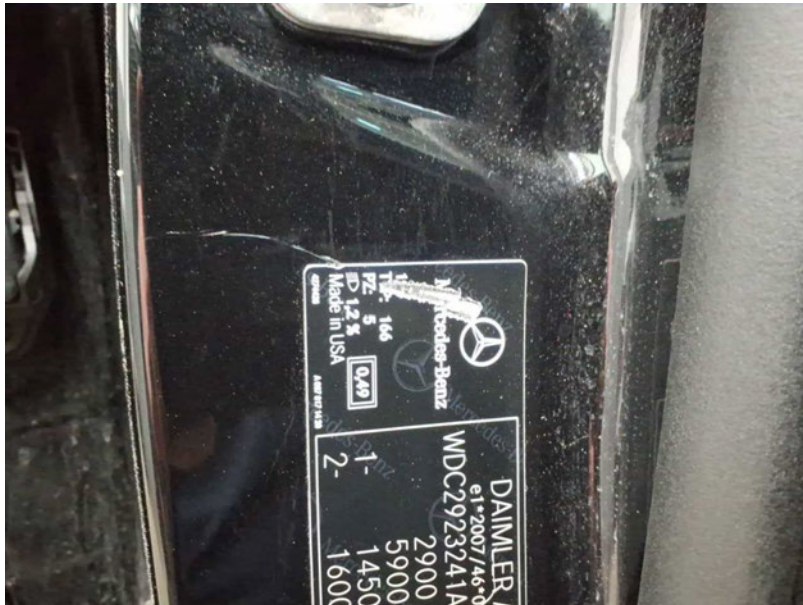
**Beschädigung #14:** Karosserie: B-Säule rechts - Kratzer - lackieren

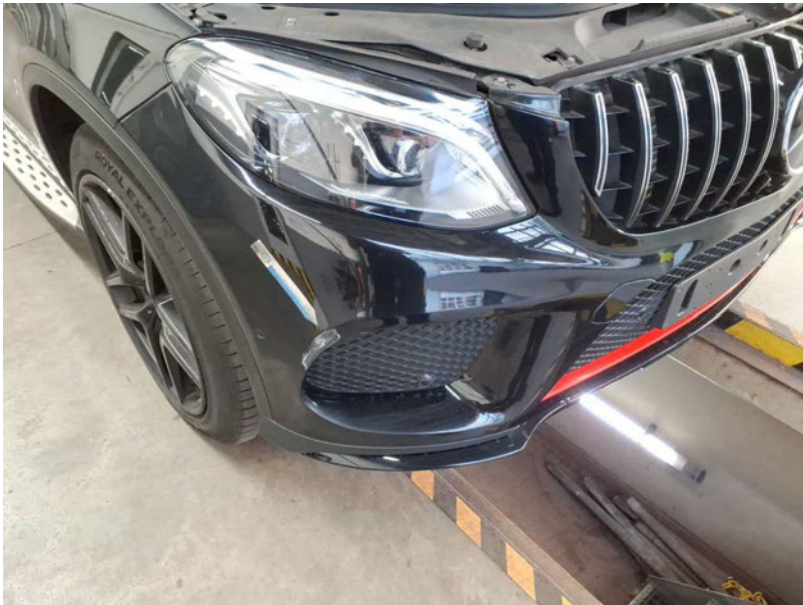
**Beschädigung #22:** Stossfänger vorn: Stossfänger mit Parktronic - verkratzt / verschürft - lackieren

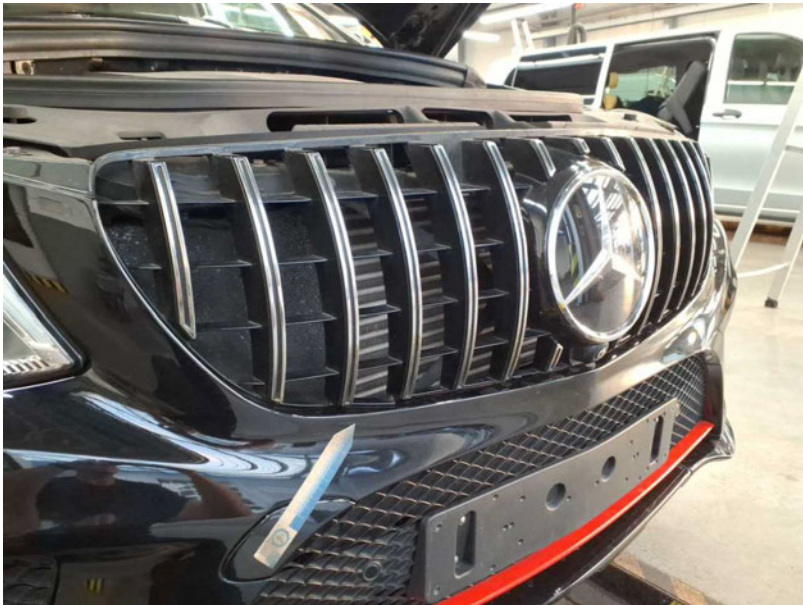
**Beschädigung #23:** Stossfänger vorn: Grill (gebrochen) - abweichend Auslieferungszustand - erneuern

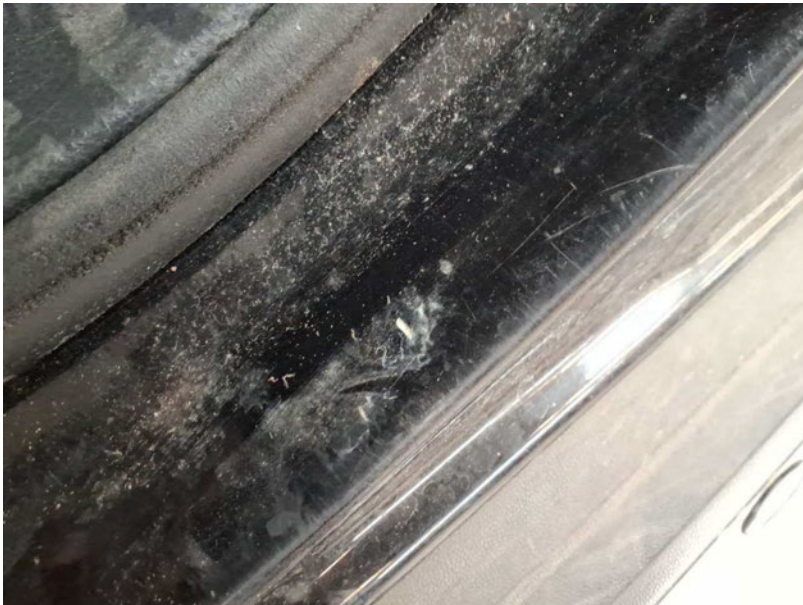
**Beschädigung #24:** Schweller links: Einstieg - Delle / Lackschaden - instandsetzen und lackieren

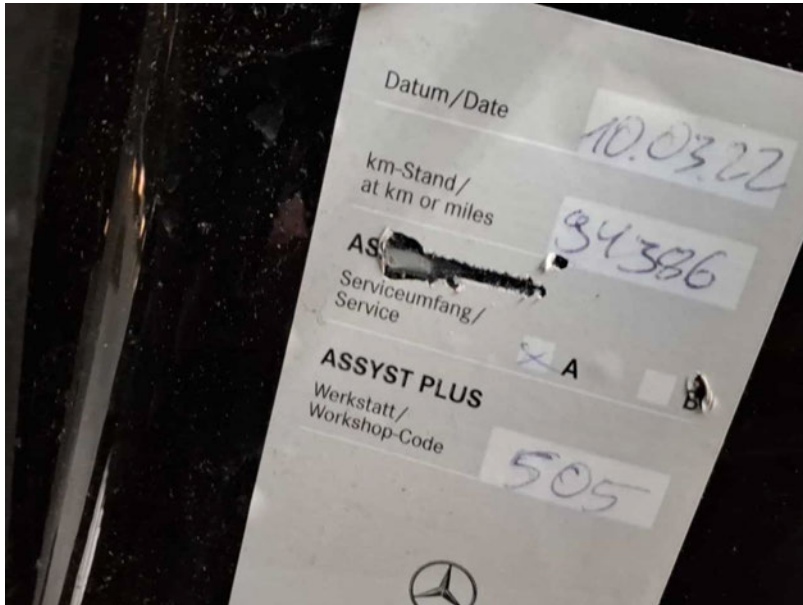
**Beschädigung #24:** Schweller links: Einstieg - Delle / Lackschaden - instandsetzen und lackieren

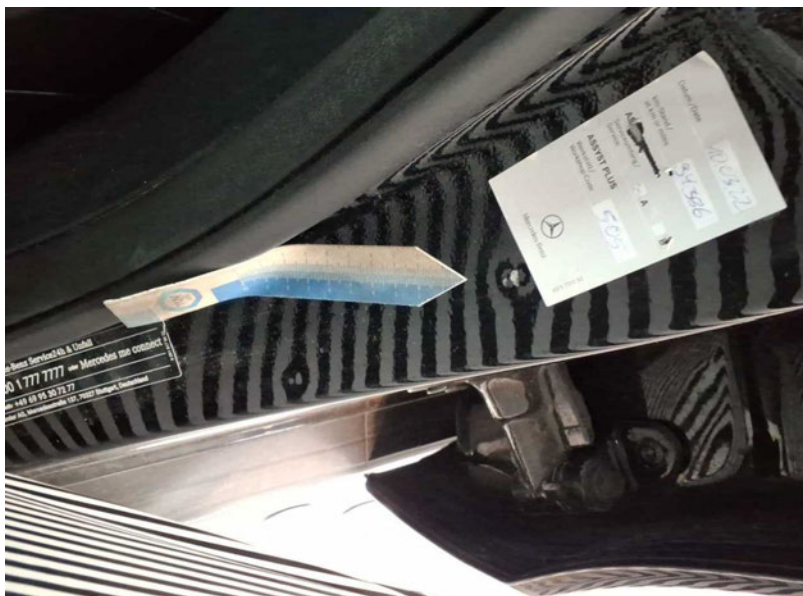
**Beschädigung #24:** Schweller links: Einstieg - Delle / Lackschaden - instandsetzen und lackieren

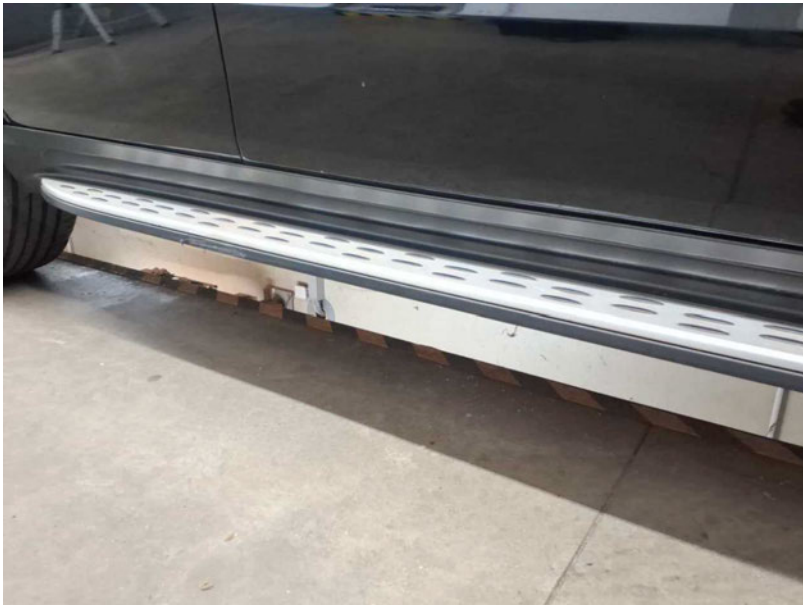
**Beschädigung #25:** Schweller rechts: Trittbrett - verkratzt / verschürft - erneuern

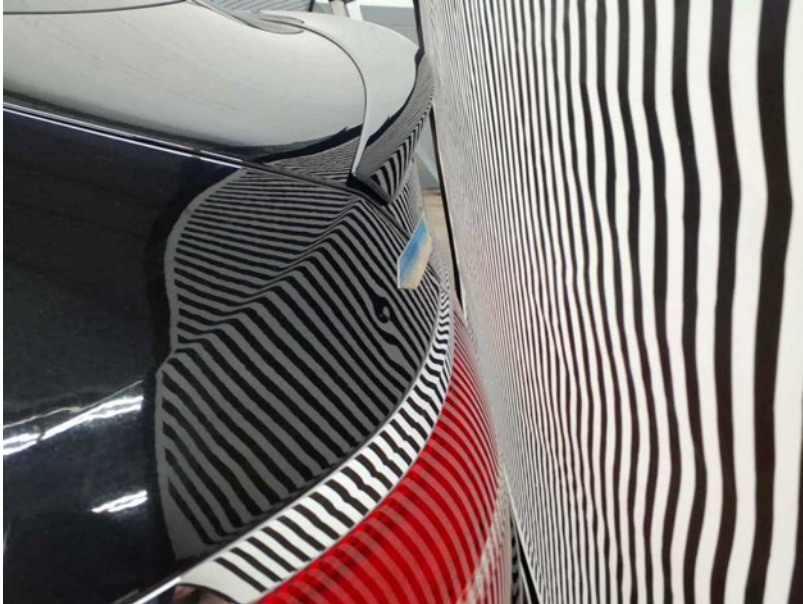
**Beschädigung #27:** Seitenwand links: Seitenwand - Delle(n) - instandsetzen und lackieren

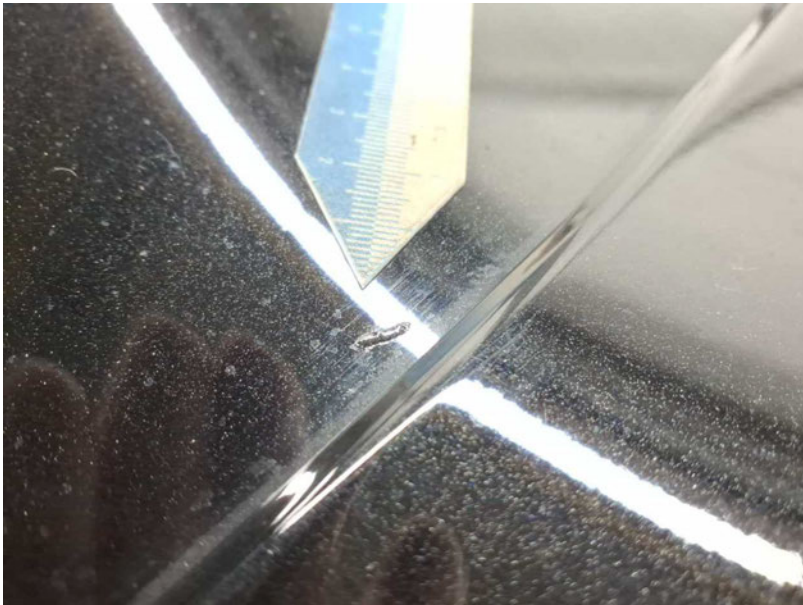
**Beschädigung #28:** Heckklappe/-tür: Heckklappe (Lackeinschlüsse + Folgeschaden) - nicht fachgerecht instandgesetzt - instandsetzen und lackieren

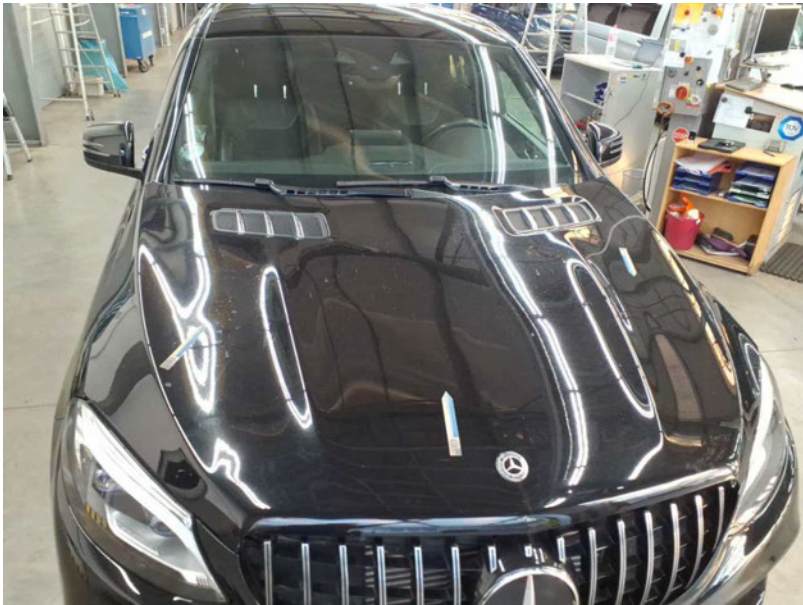
**Beschädigung #29:** Motorhaube: Motorhaube - Delle(n) - instandsetzen und lackieren

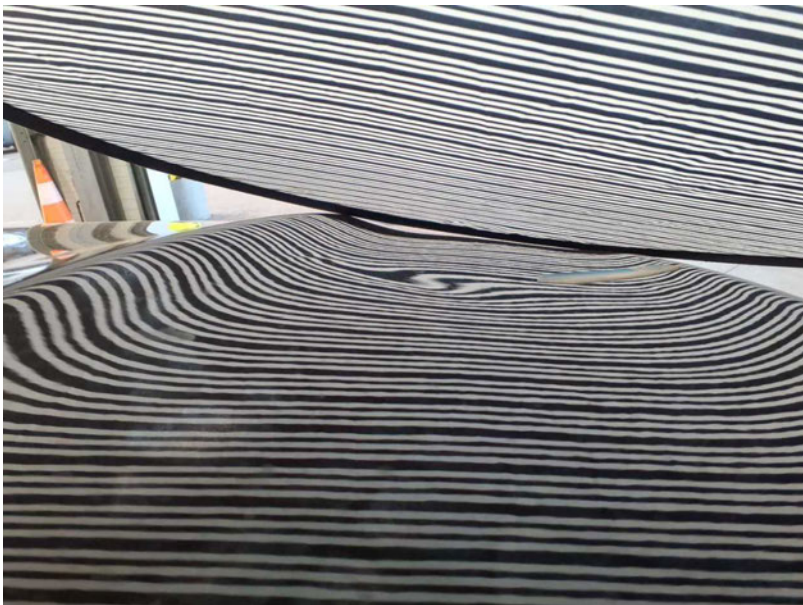
**Beschädigung #29:** Motorhaube: Motorhaube - Delle(n) - instandsetzen und lackieren

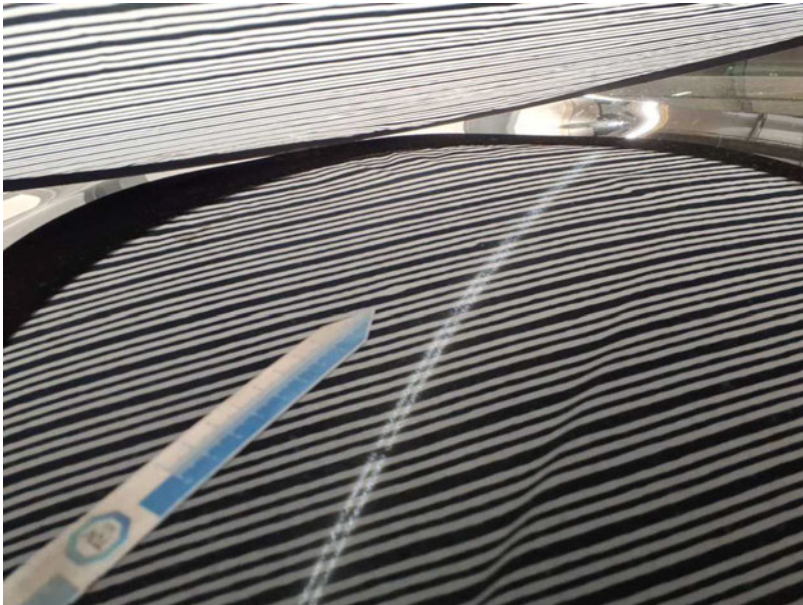
**Beschädigung #29:** Motorhaube: Motorhaube - Delle(n) - instandsetzen und lackieren

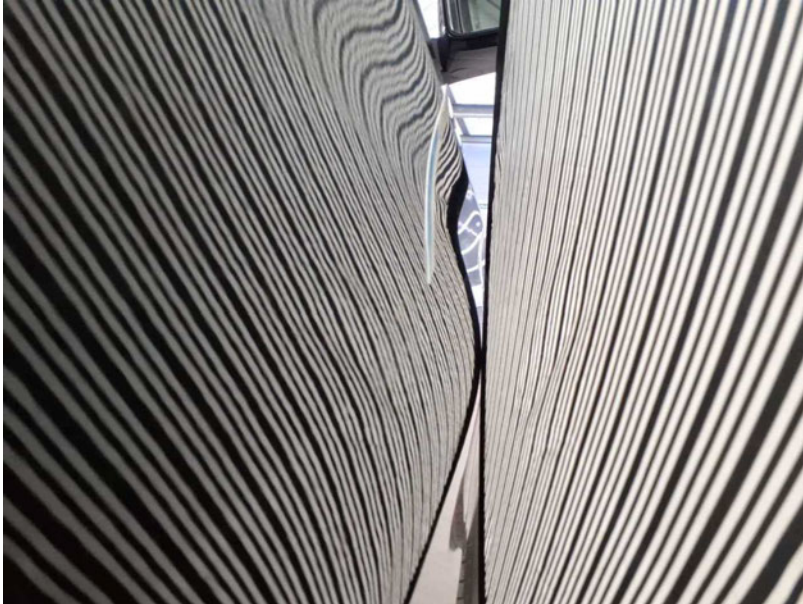
**Beschädigung #30:** Tür vorn rechts: Tür (wellig) - nicht fachgerecht instandgesetzt - instandsetzen und lackieren

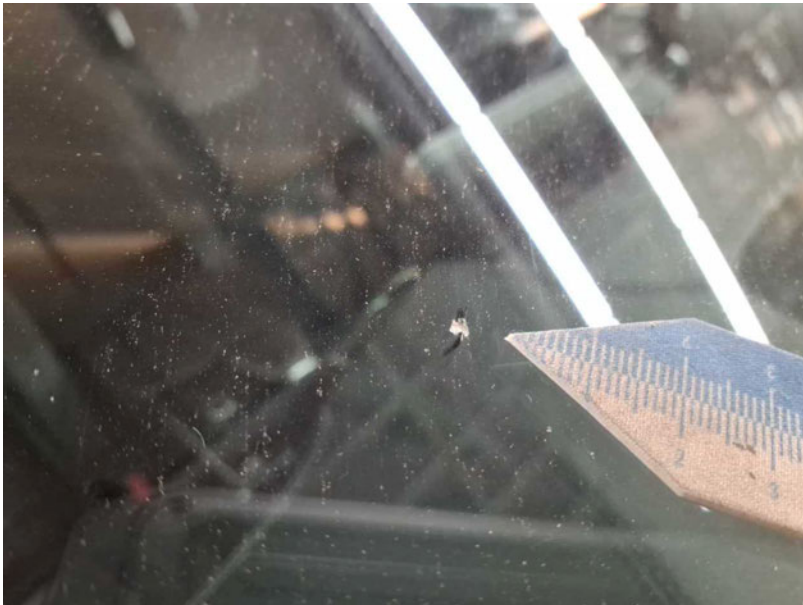
**Beschädigung #32:** Verglasung: Frontscheibe mit Spurhalteassistent - Steinschlag - erneuern

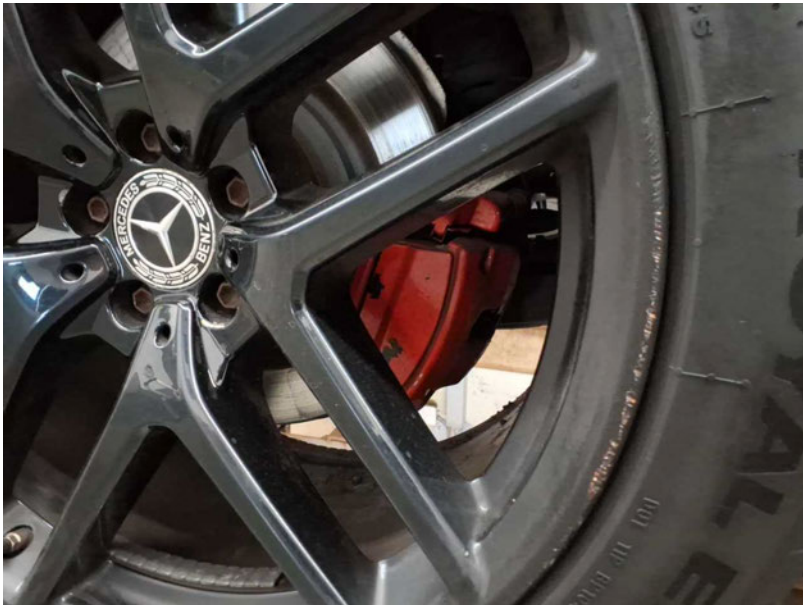
**Beschädigung #34:** Bremsanlage: Bremsanlage (Bremssättel ringsum rot lackiert) - abweichend Auslieferungszustand - erneuern

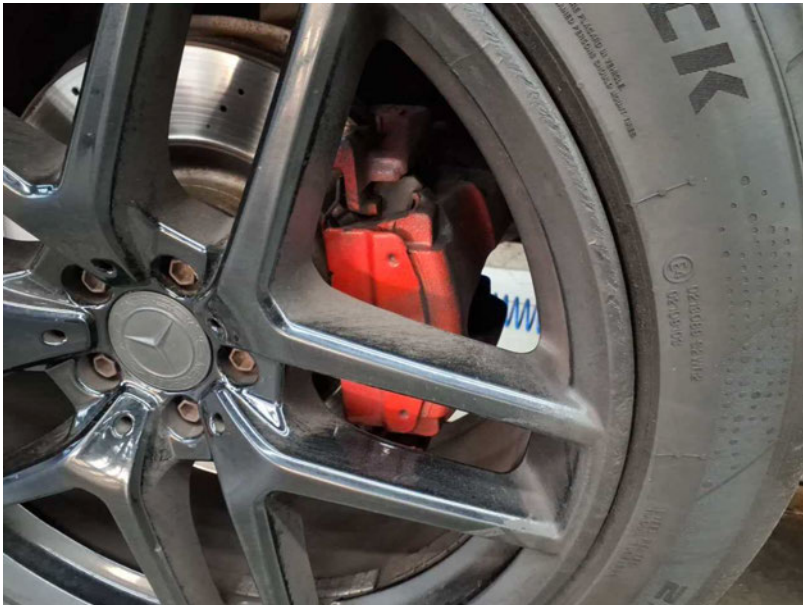
**Beschädigung #34:** Bremsanlage: Bremsanlage (Bremssättel ringsum rot lackiert) - abweichend Auslieferungszustand - erneuern

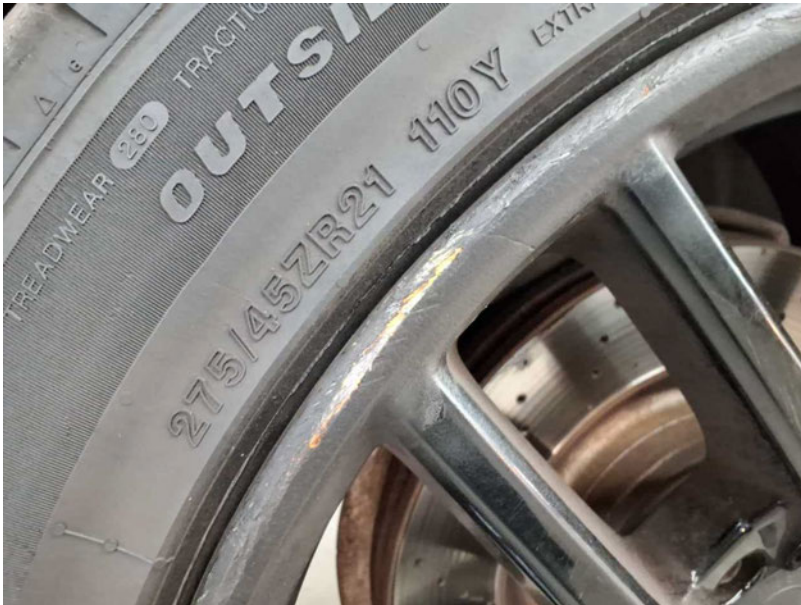
**Beschädigung #35:** Rad/Reifen: Felgensatz komplett (+ Lackmängel) - verkratzt / verschürft - erneuern

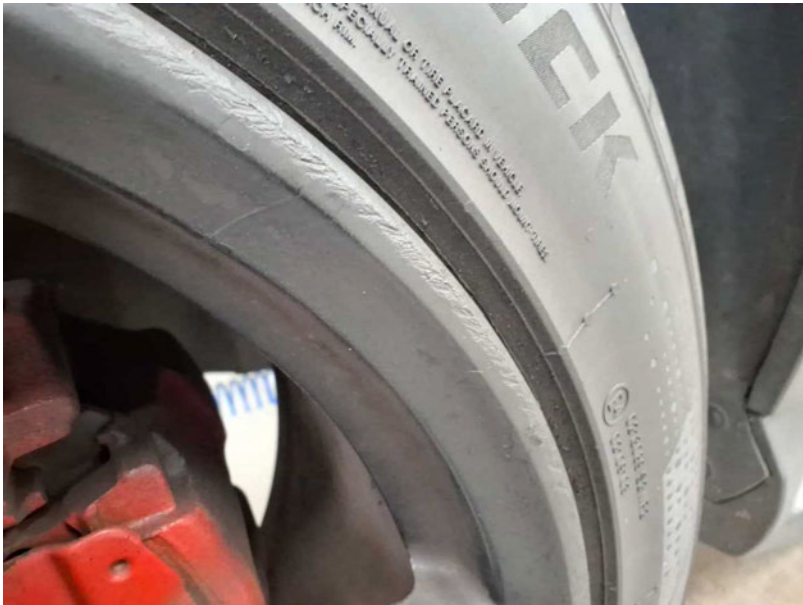
**Beschädigung #35:** Rad/Reifen: Felgensatz komplett (+ Lackmängel) - verkratzt / verschürft - erneuern

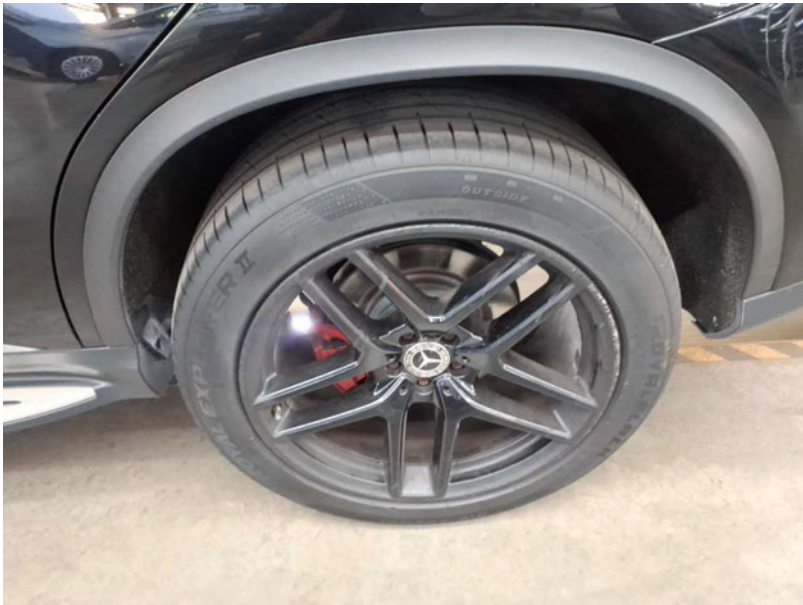
**Beschädigung #35:** Rad/Reifen: Felgensatz komplett (+ Lackmängel) - verkratzt / verschürft - erneuern

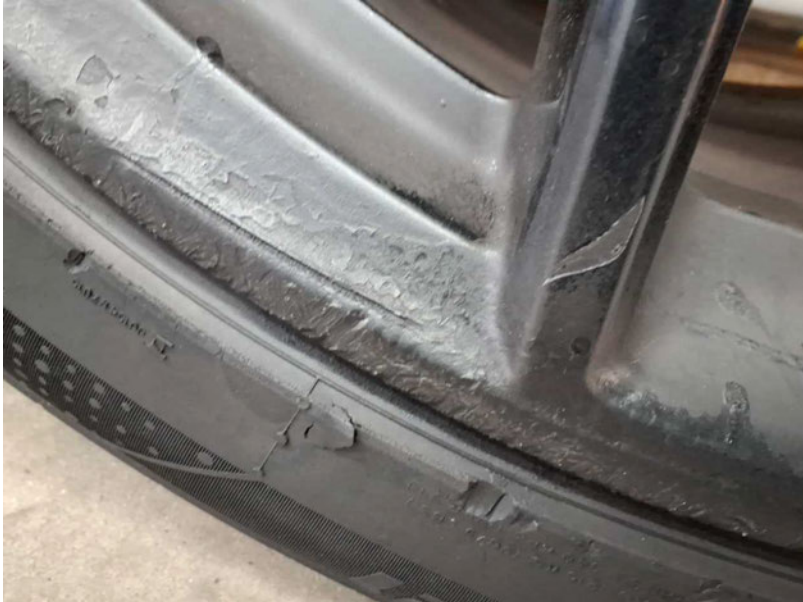
**Beschädigung #35:** Rad/Reifen: Felgensatz komplett (+ Lackmängel) - verkratzt / verschürft - erneuern

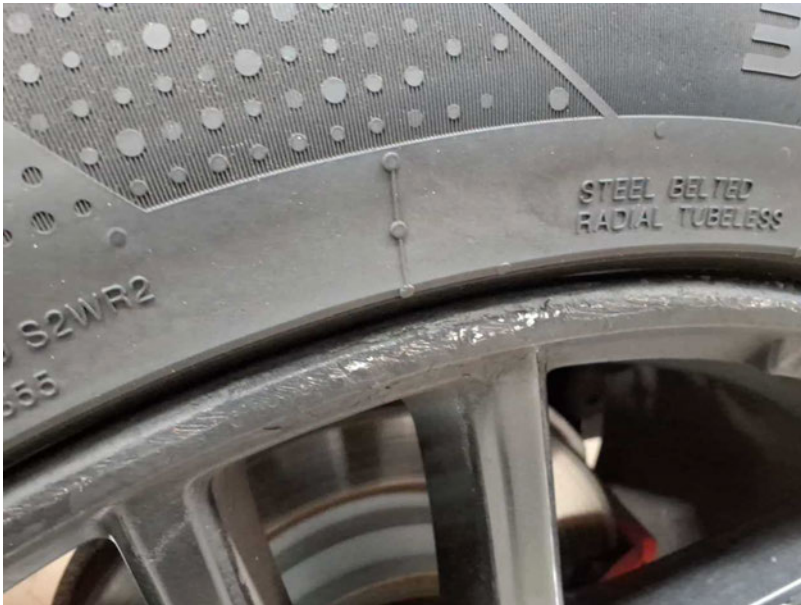
**Beschädigung #35:** Rad/Reifen: Felgensatz komplett (+ Lackmängel) - verkratzt / verschürft - erneuern

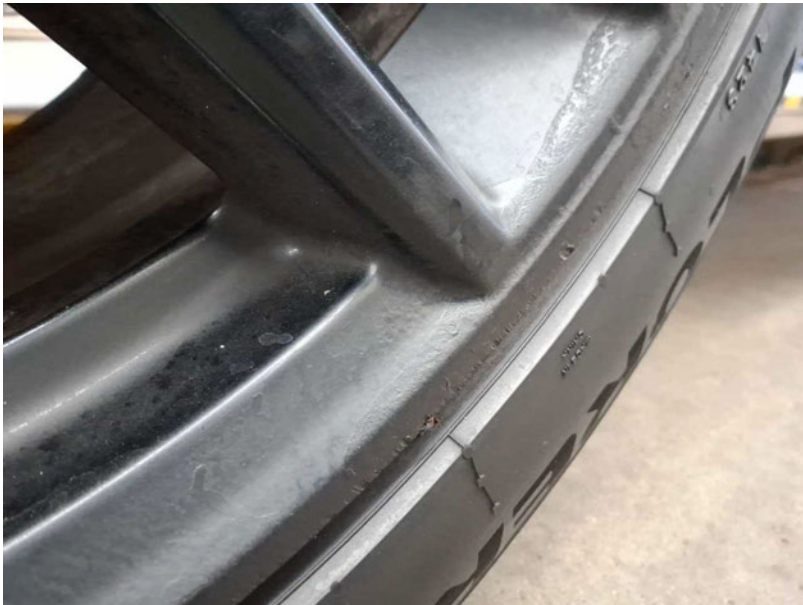
**Beschädigung #35:** Rad/Reifen: Felgensatz komplett (+ Lackmängel) - verkratzt / verschürft - erneuern

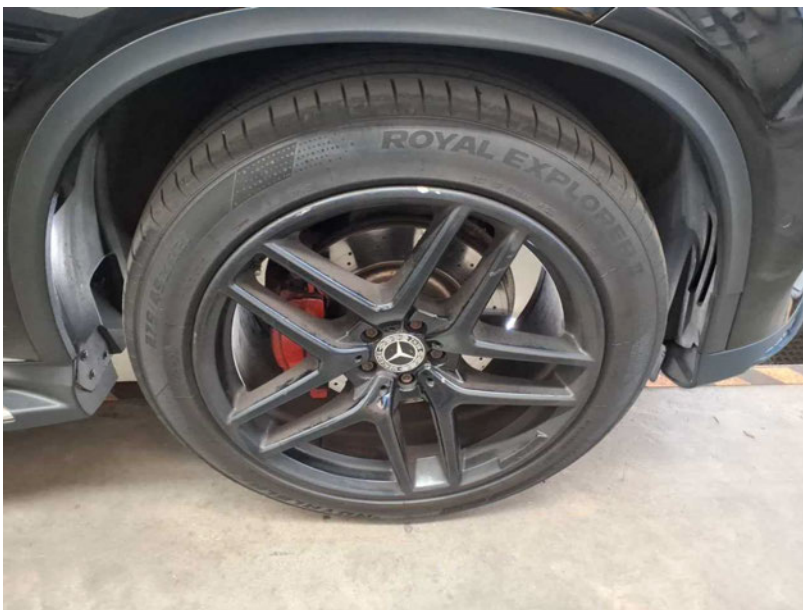
**Beschädigung #35:** Rad/Reifen: Felgensatz komplett (+ Lackmängel) - verkratzt / verschürft - erneuern

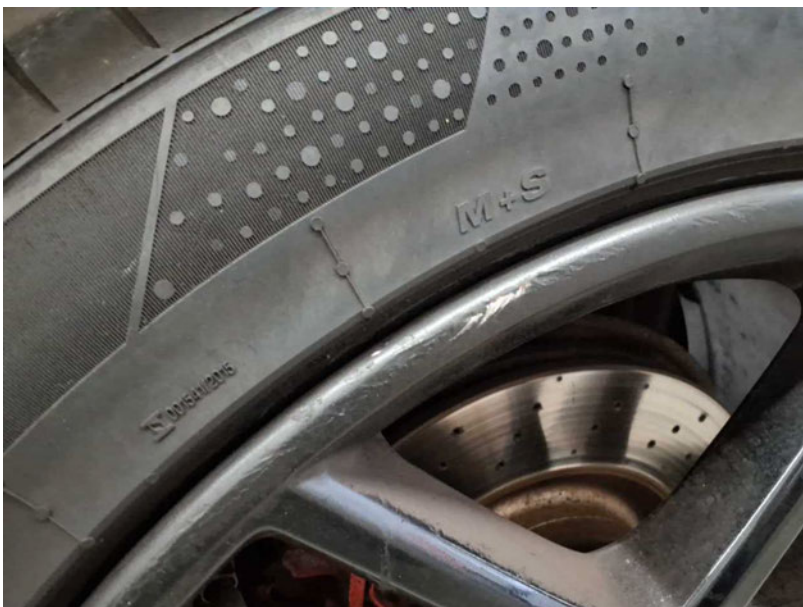
**Beschädigung #35:** Rad/Reifen: Felgensatz komplett (+ Lackmängel) - verkratzt / verschürft - erneuern

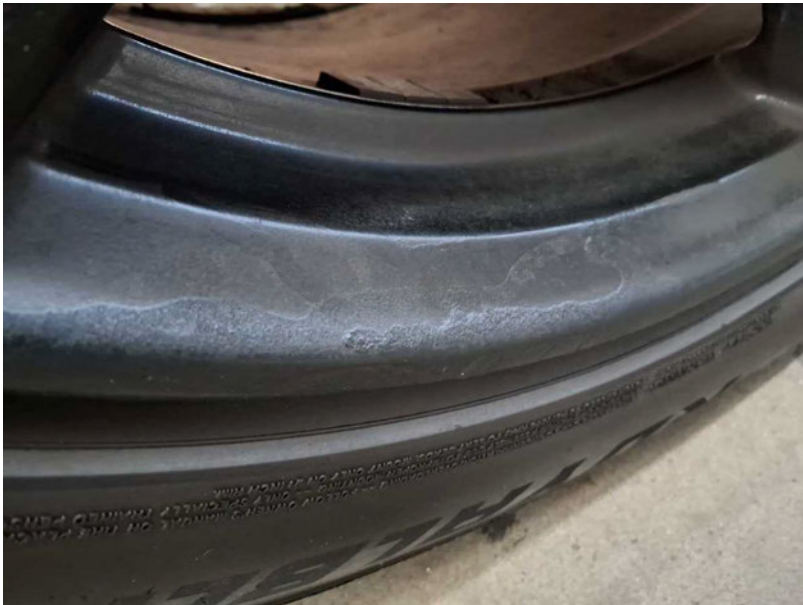
**Beschädigung #35:** Rad/Reifen: Felgensatz komplett (+ Lackmängel) - verkratzt / verschürft - erneuern
