**Fahrzeug:** PEUGEOT 508 HYBRID 225 e-EAT8 Allure Kombi 5-türig 1598 ccm 225 PS / 165 KW  
Elektrisch 8-Gang Automatik

## Zustandsbericht

Inspection date: 26 Jun 2026  
**Protocol number:** 46169091  
Delivery date: 26 Jun 2026

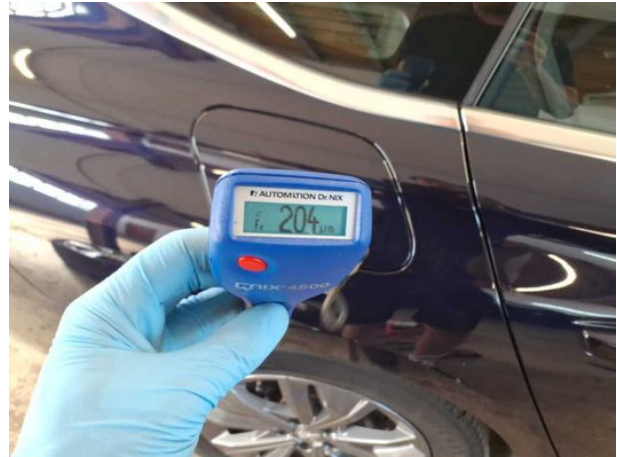
**Repainting 1:** Side panel - rear right side, Door - front right side

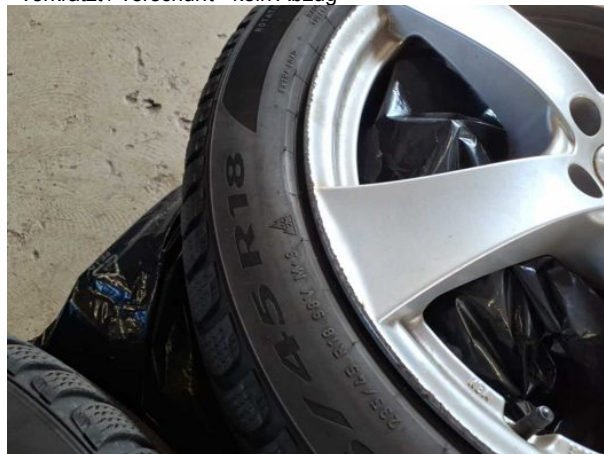
**Beschädigung #1:** 2.Radsatz: Leichtmetallfelgensatz komplett - verkratzt / verschürft - kein Abzug
