Ford

TRANSIT CUSTOM ECOBLUE 170 SPORT L1H1 BVA

VIN: WF0YXXTTGYPE30059

Détails de l'inspection

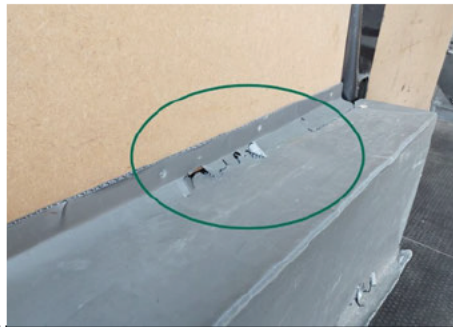
Passage de roue / Arrière Gauche / Cassé

| # | Élément | Dommage | Correction |
|---|---|---|---|
| 003 | Passage de roue / Arrière Gauche | Cassé | Echange |

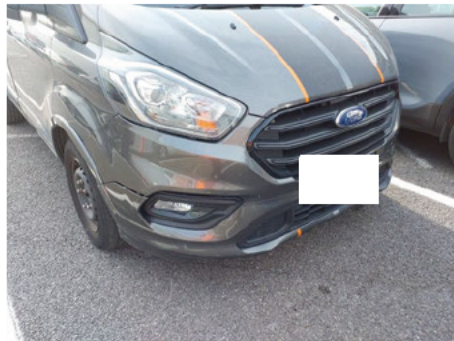
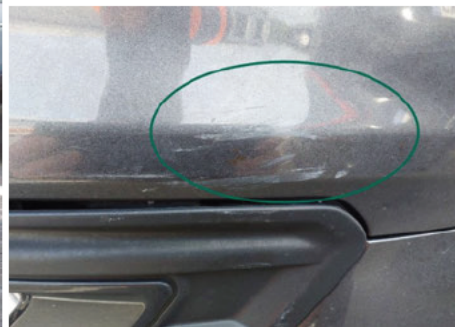
Haut de pare-chocs / Avant / Rayure

| 011 | Haut de pare-chocs / Avant | Rayure | Lustrage |

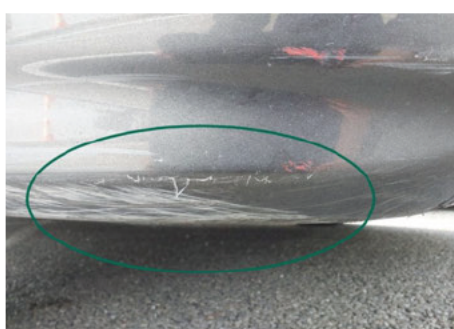
Pare-chocs / Avant / Rayure

| 013 | Pare-chocs / Avant | Rayure | Peinture |

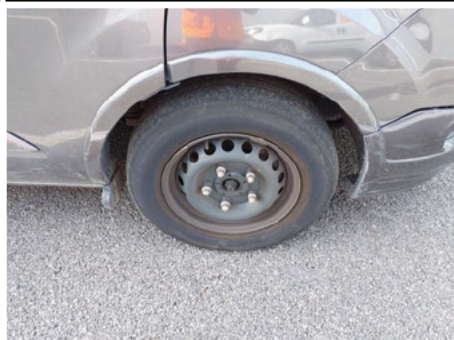
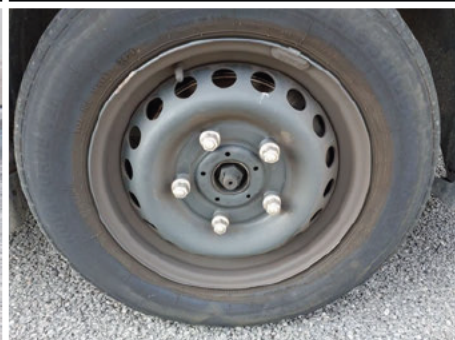
Jante / Avant Droit / Manquant

| 014 | Jante / Avant Droit<br>Matériau : Alliage aluminium / Diamètre Jante/Pneu : 17 " / Surface : Poli | Manquant | Echange |

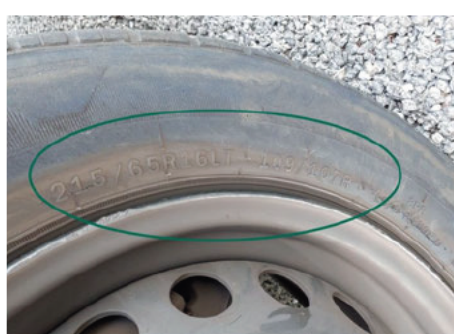
Pneu / Avant Droit / Non Conforme

| 015 | Pneu / Avant Droit<br>Indice de vitesse : R / Index de charge : 109 / Marque de pneu : LEAO / Largeur : 215 mm / Technologie anti-crevaison : Aucun / Rapport de forme : 65 / Diamètre Jante/Pneu : 16 " / Saison : Été | Non Conforme | Echange |

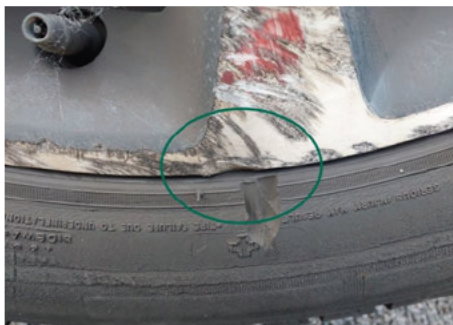
Jante / Arrière Droit / Rayure

| 019 | <b>Jante / Arrière Droit</b><br>Matériau : Alliage aluminium / Diamètre Jante/Pneu : 17 " / Surface : Poli | Rayure<br>Echange |

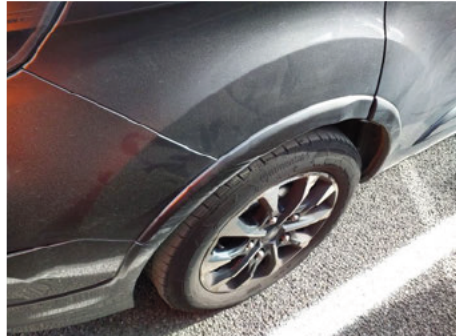
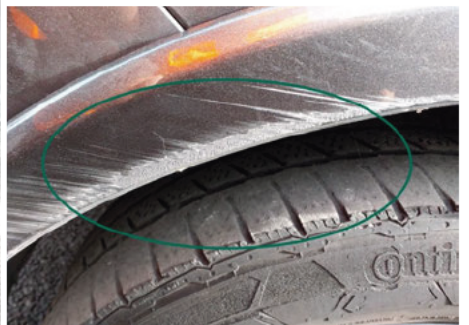
Extension d'aile / Avant Gauche / Rayure

| 020 | <b>Extension d'aile / Avant Gauche</b> | Rayure<br>Peinture |

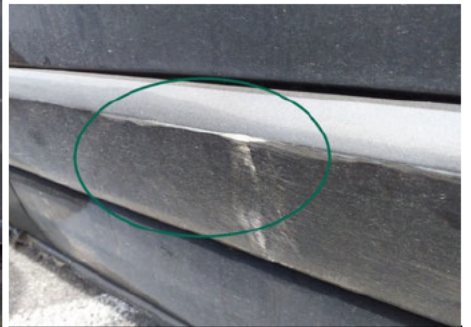
Baguette de panneau / Gauche / Rayure

Peinture

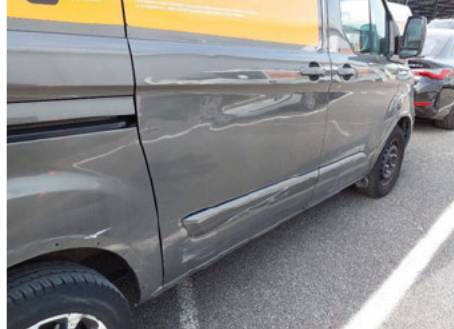
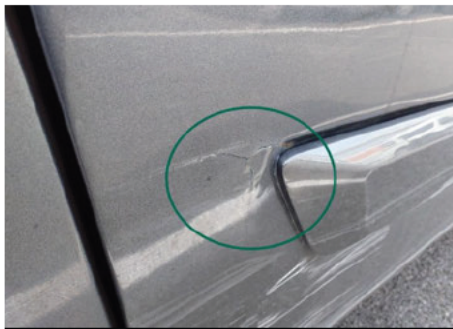
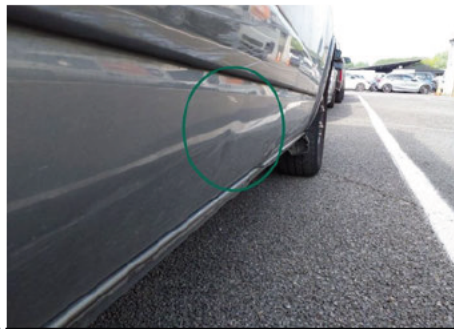
Porte / Droit / Enfoncement

| 032 | Porte / Droit | Enfoncement | Réparation |

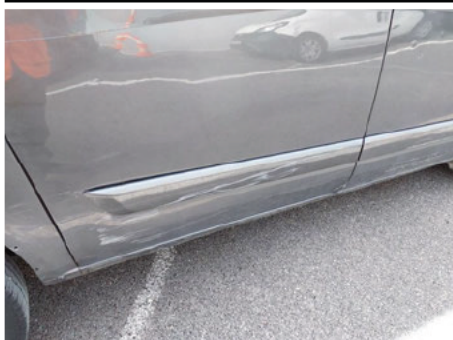
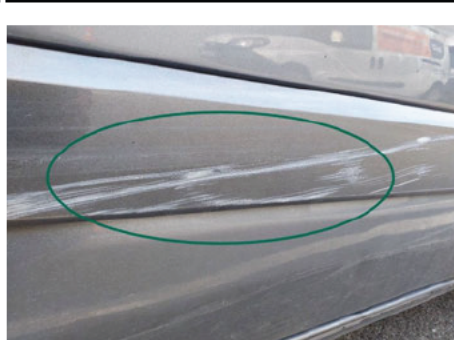
Baguette de porte / Droit / Rayure

| 033 | Baguette de porte / Droit | Rayure | Peinture |

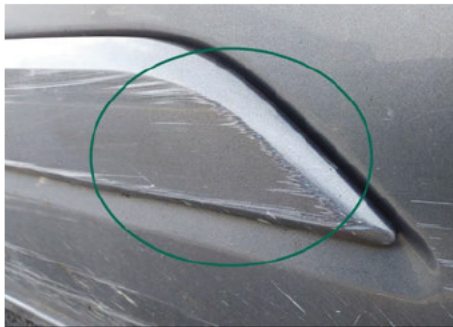
Baguette de porte / Avant Droit / Rayure

| 034 | Baguette de porte / Avant Droit | Rayure | Peinture |

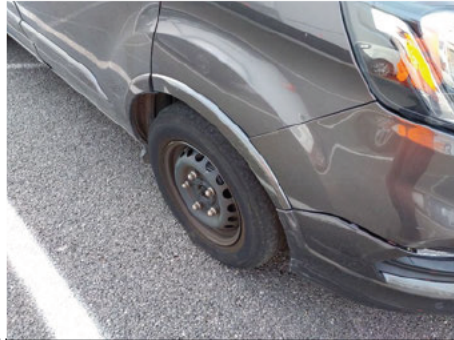
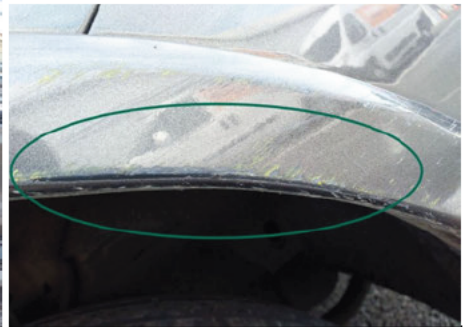
Extension d'aile / Avant Droit / Rayure

| 035 | Extension d'aile / Avant Droit | Rayure | Peinture |

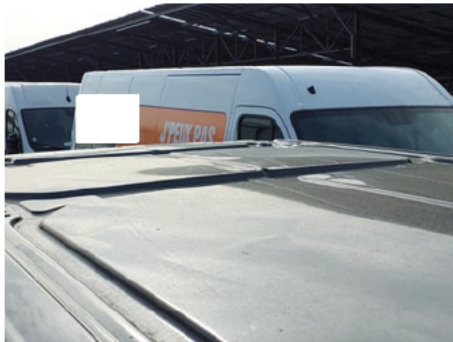
Pavillon / Avant / Enfoncement

| 037 | Pavillon / Avant | Enfoncement | Réparation |
