## Angaben zum Fahrzeug

| Typ/Modell | MULTIVAN | HU (Bericht lag vor) | 04/2027 |

## Zustandsbericht

Besichtigungsdatum: 03.07.2026  
**Protokollnummer: 46307690**  
Anlieferungsdatum: 03.07.2026

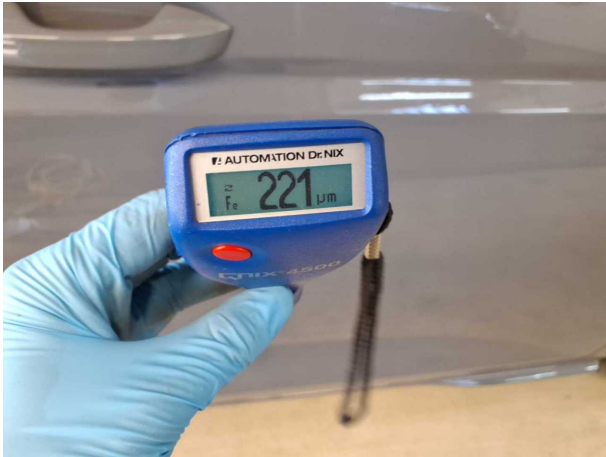
**Nachlackierung 1:** Tür vorne rechts
