## Gutachten

| <b>Betreff</b> | Wertgutachten |

| <b>Modell / Verkaufsbezeichnung</b> | Formentor 1.5 TSI DSG |
| <b>Fahrzeug-Identnummer</b> | VSSZZZKMZNR052471 |

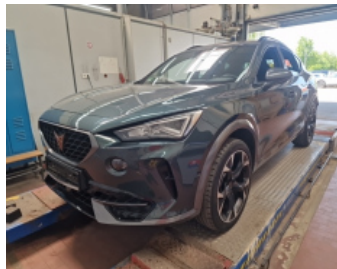
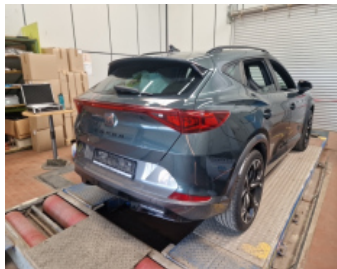
**Missing part #1:** Interior: Boot cover / roller cover - Missing - Replace

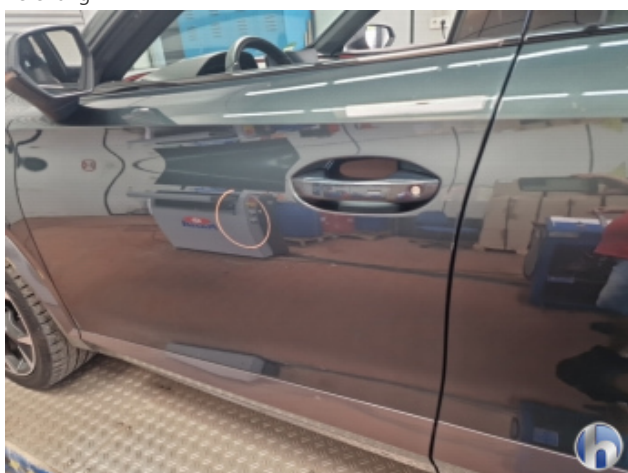
1. Tür Vorne - Links

**Delle - Sanft Instandsetzen**

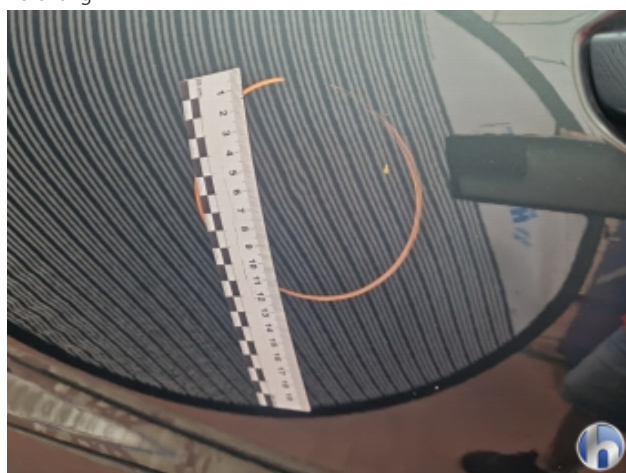
1. Tür Vorne - Links

**Delle - Sanft Instandsetzen**

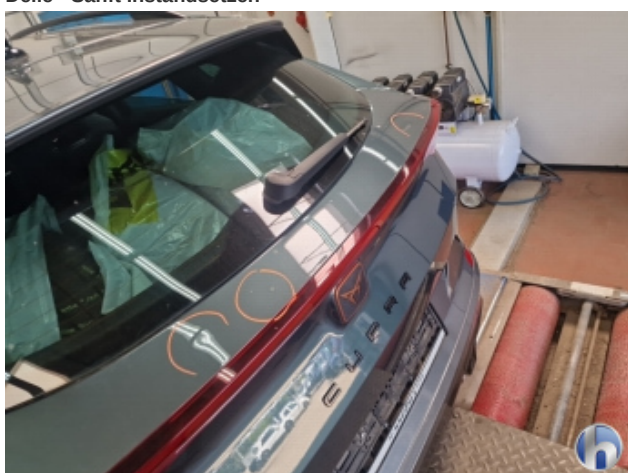
2. Heckklappe

**Delle - Sanft Instandsetzen**

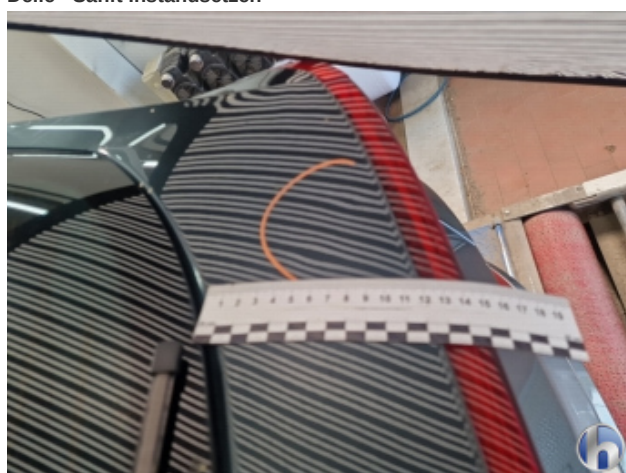
2. Heckklappe

**Delle - Sanft Instandsetzen**

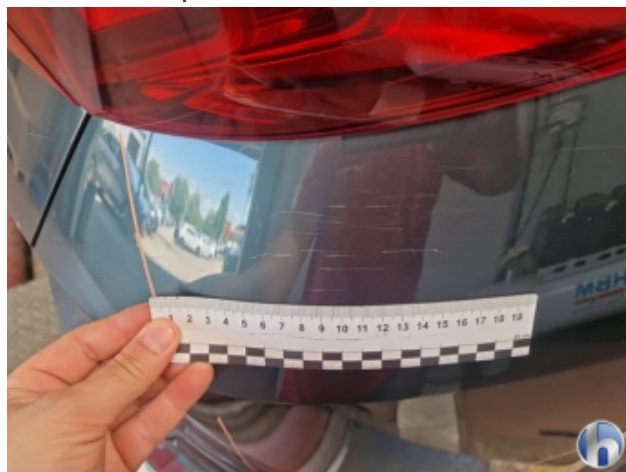
9. Stoßfänger Hinten  
Kratzer - Lackieren

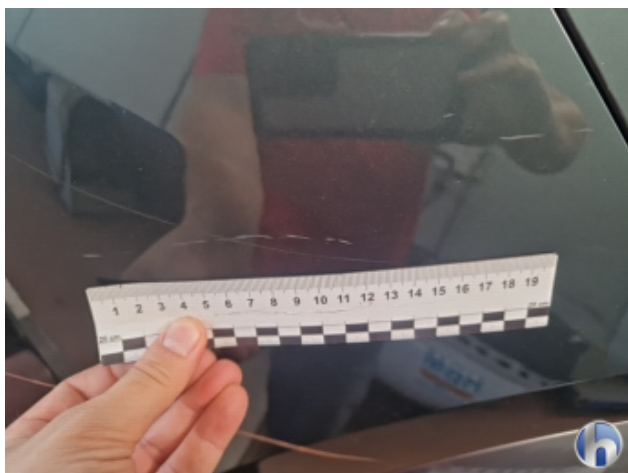
9. Stoßfänger Hinten  
**Kratzer - Lackieren**
