# Zustandsbericht

Protokollnummer: 43942090  
Auftrags-Nr / Referenz: 52416915  
Besichtigungsdatum: 13.02.2026

<b>Hersteller / Modell</b>	Volvo XC60 B4 B Core		
<b>Kennzeichen</b>	HH-EF 2233	<b>Fahrgestellnummer</b>	LYVUZK9V5RB798674
<b>Erstzulassung</b>	18.01.2024	<b>Laufleistung (abgelesen)</b>	11.557 km
<b>HSN/TSN</b>	9101 / BRT 00018	<b>Kraftstoffart / Zylinder</b>	Hybr.Benzin/E / 4
<b>Fahrzeugart</b>	Geländewagen	<b>Antriebsart</b>	Frontantrieb
<b>Schadstoffklasse</b>	EURO6;WLTP;AP;PI/CI; M, N1 I	<b>Getriebe / Anzahl Gänge</b>	Automatik
<b>Farbe</b>	Schwarz Metallic	<b>Besichtigungszustand</b>	ausreichend
<b>Leistung / Hubraum</b>	145 kW / 1.969 ccm	<b>Nächste HU</b>	01/2027
<b>Wartungsheft / Nachweis</b>	vorhanden / vollständig	<b>Restlauf bis Service</b>	11 Monat(e)
<b>Letzte Wartung</b>	01/2026 bei 11.500 km	<b>Polsterart</b>	Stoff
<b>Vorschaden</b>	Keine Feststellbar	<b>Polsterfarbe</b>	Schwarz-Grau
<b>Nachlackierung</b>	Keine Feststellbar	<b>zul. Gesamtgewicht</b>	2.400 kg
<b>Dokumente</b>	ZB I / II nicht vorhanden	<b>Anzahl Halter</b>	1

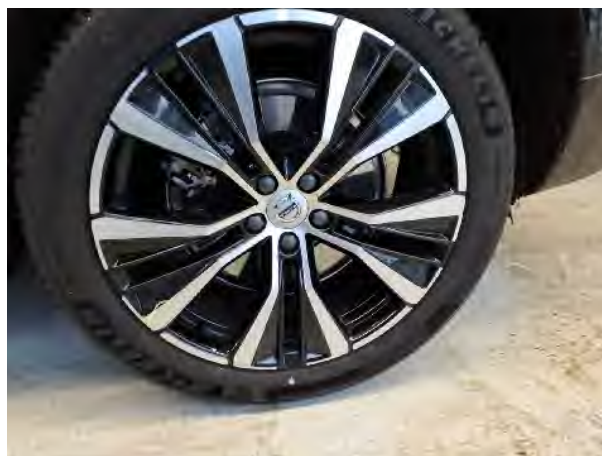
**Beschädigung #4:** Rad/Reifen: Leichtmetallfelge hinten links - Kratzer - Wertminderung

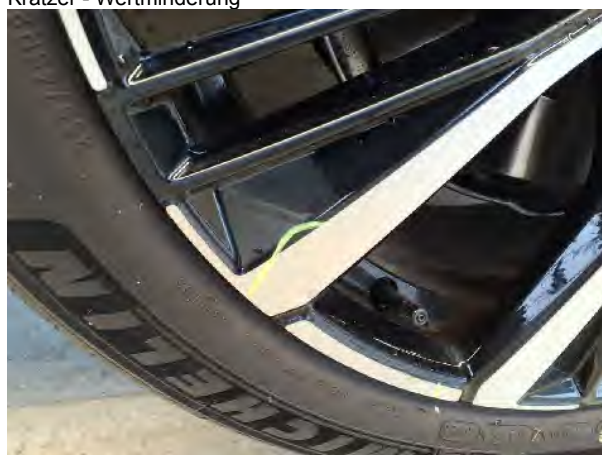
**Beschädigung #4:** Rad/Reifen: Leichtmetallfelge hinten links - Kratzer - Wertminderung

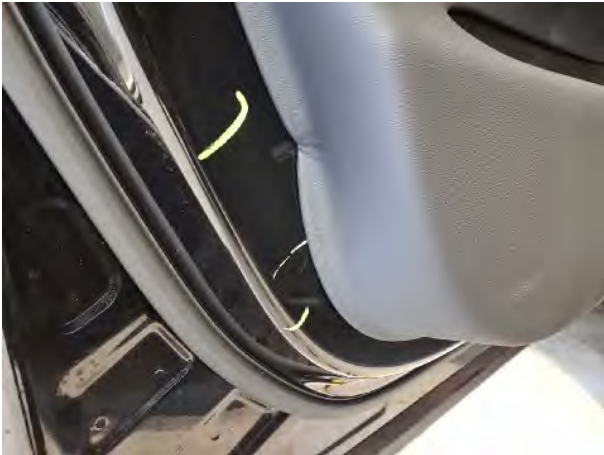
**Beschädigung #11:** Tür vorn links: Tür (innen) - Delle / Lackschaden - Smart Repair

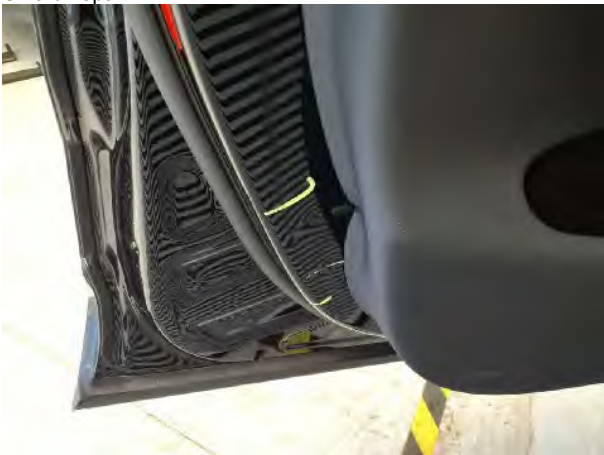
**Beschädigung #11:** Tür vorn links: Tür (innen) - Delle / Lackschaden - Smart Repair

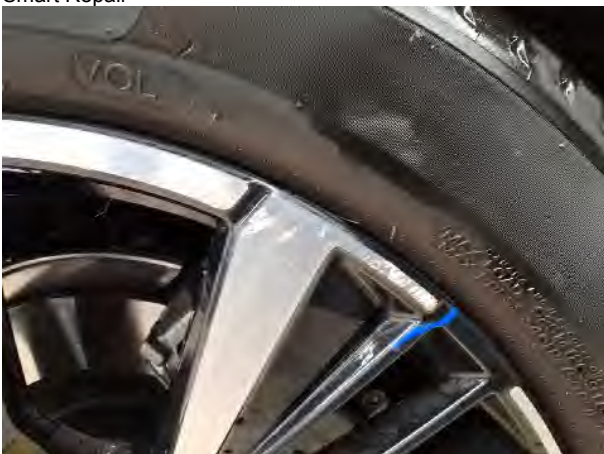
**Beschädigung #12:** Rad/Reifen: Leichtmetallfelge hinten rechts - beschädigt - erneuern

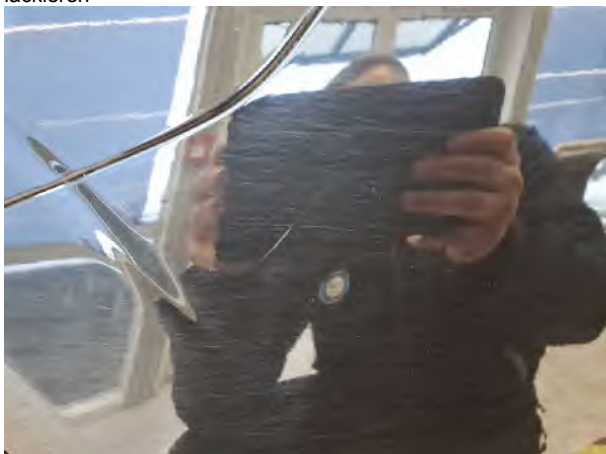
**Beschädigung #15:** Stossfänger hinten: Stossfänger hinten - Kratzer - lackieren
