## Fahrzeugbeschreibung

**Fahrzeug:** MERCEDES E-Klasse E 220 d Autom. Cabriolet2-türig 1950 ccm 194 PS / 143 KW Diesel Automatik

| Amtliches Kennzeichen: | HD -VC 1887 | Fahrgestell-Nummer: | W1K2384141F181597 |

## Zustandsbericht

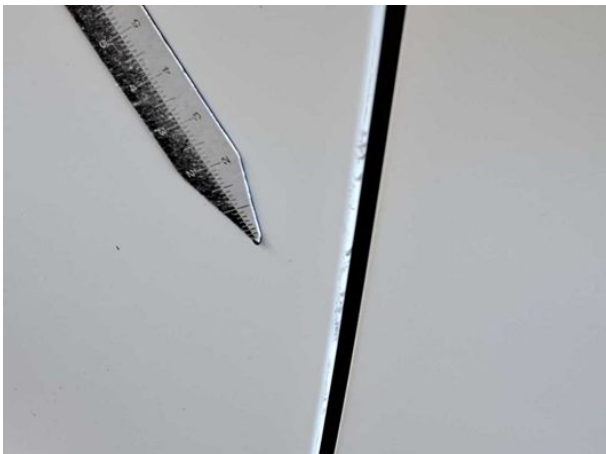
**Damage #2:** Door - front left side: Door edge - Scratch(es) - Cover / polish

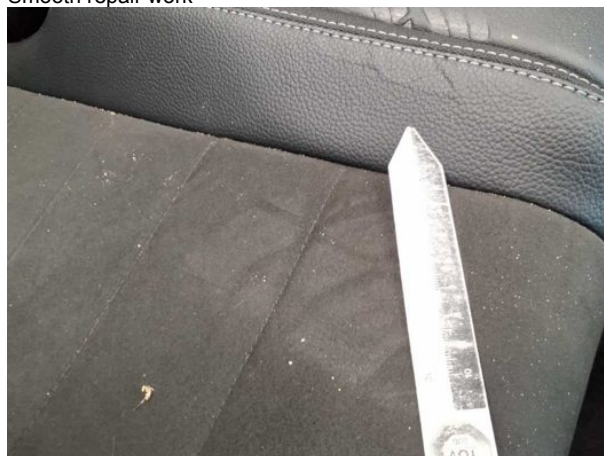
**Damage #6:** Seat - rear: Upholstery - Damaged - Loss in value
