Fahrzeug: MERCEDES GLE GLE 350 de 4MATIC Sports Utility Vehicle 5-türig 1950 ccm 320 PS / 235 KW Elektrisch Automatik

Operator		Inspection condition	Conditional: Light/moisture/dirt
License number		Mileage (Read)	147,369 km
Manufacturer	Mercedes-Benz	Next maintenance in	4,772 km
Type / Model	GLE 350 de 4MATIC	Main inspection (Report on hand)	08/2026
Vehicle Identification number	W1N1671171A499955	Power / Engine displacement	143 kW / 1,950 ccm
First registration	14 Jul 2021	Upholstery/Colour	/
Last maintenance	12/2025, 127,132 km	Paintwork	
Fuel type	Hybr.D/E ext.aufl	Gearbox	Automatic

Zustandsbericht

Inspection date: 2 Jun 2026
Protocol number: 45723907
Delivery date: 2 Jun 2026

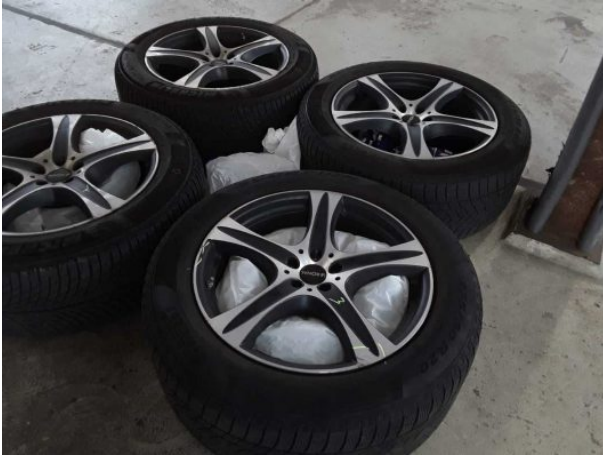
Damage #1: 2nd wheel set: 2 tyres - Worn - No deduction

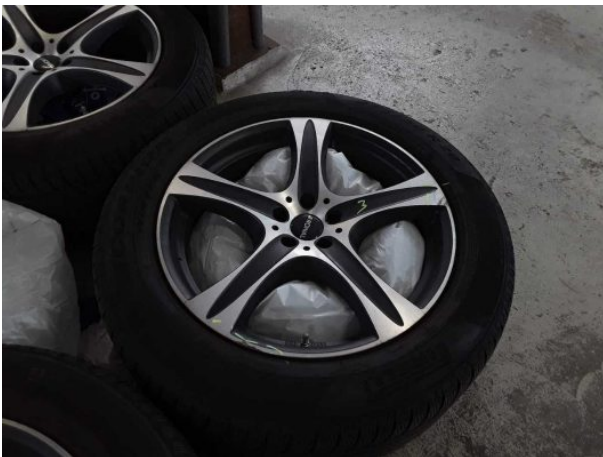
Damage #2: 2nd wheel set: 1 alloy rim - Scratched - No deduction

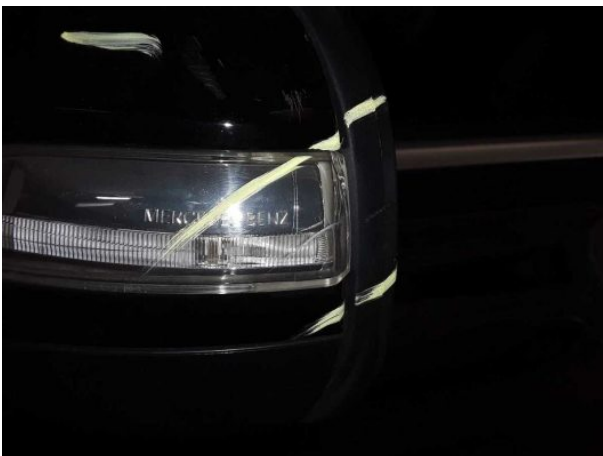
Damage #5: Indicator - front: Mirror - left side - Scratched - Replace

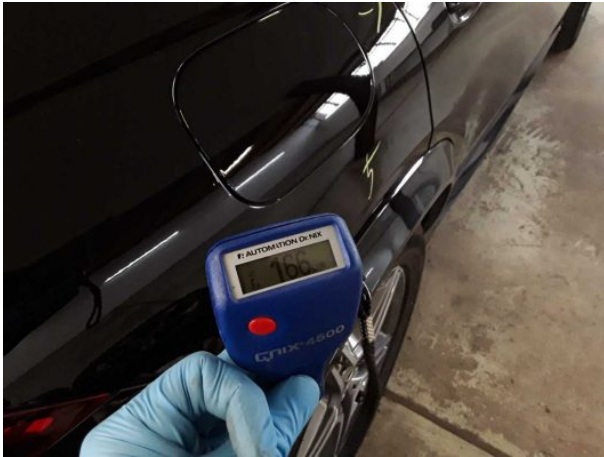
Repainting 1: Side panel - rear right side

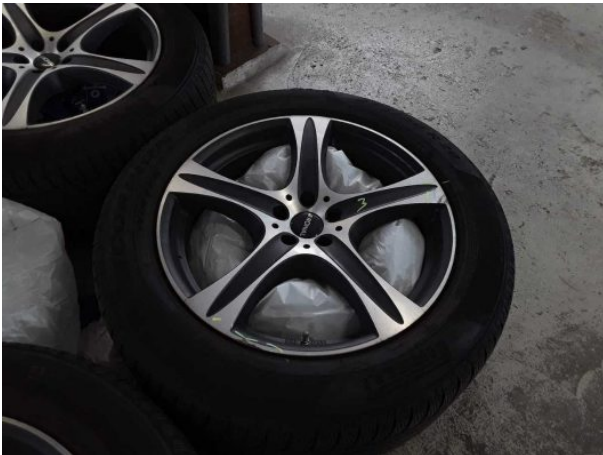
Beschädigung #2: 2.Radsatz: 1 Leichtmetallfelge - verkratzt / verschürft - kein Abzug

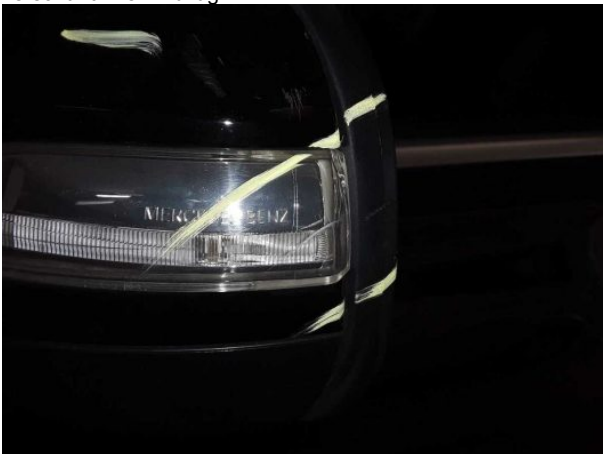
Beschädigung #5: Blinkleuchte: Spiegel links - verkratzt / verschürft - erneuern

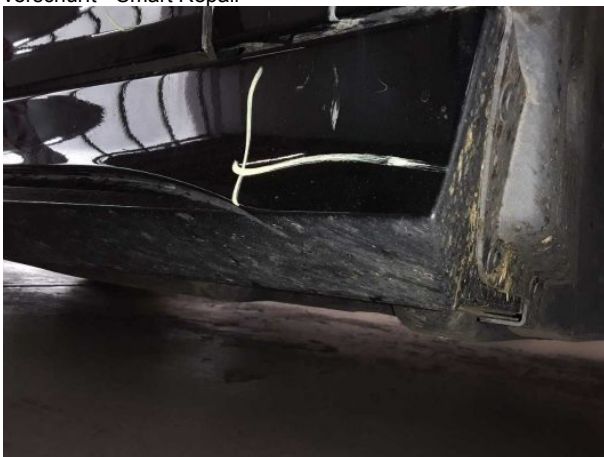
Beschädigung #12: Schweller rechts: Schweller - verkratzt / verschürft - Smart Repair

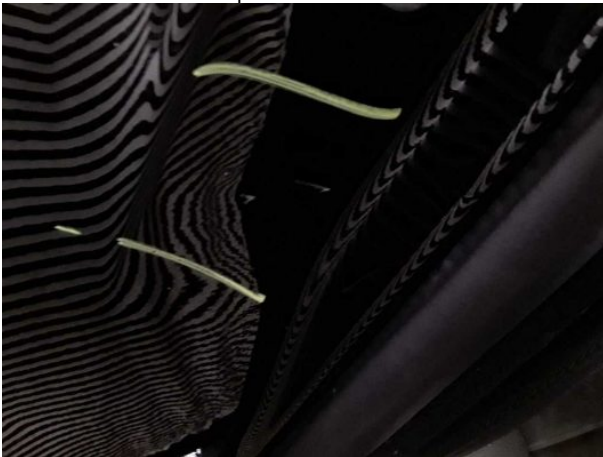
Beschädigung #13: Schweller rechts: Einstieg - Delle / Lackschaden - Smart Repair

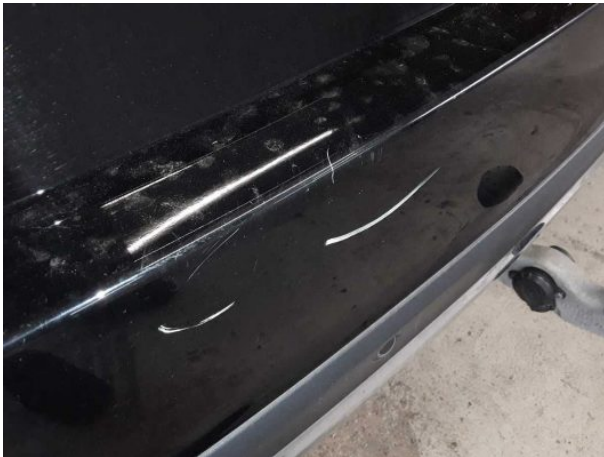
Beschädigung #15: Stossfänger hinten: Stossfänger hinten - verkratzt / verschürft - instandsetzen und lackieren

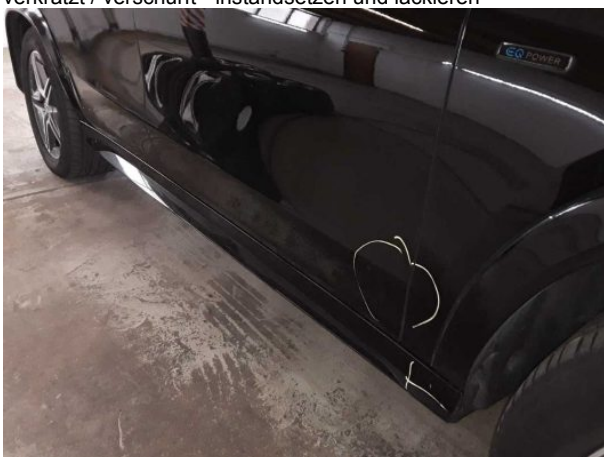
Beschädigung #16: Tür vorn rechts: Tür - Delle / Lackschaden - instandsetzen und lackieren

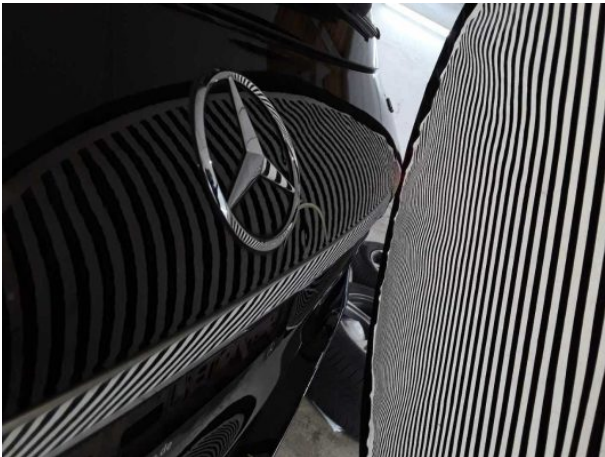
Beschädigung #17: Heckklappe/-tür: Heckklappe - Delle / Lackschaden - instandsetzen und lackieren

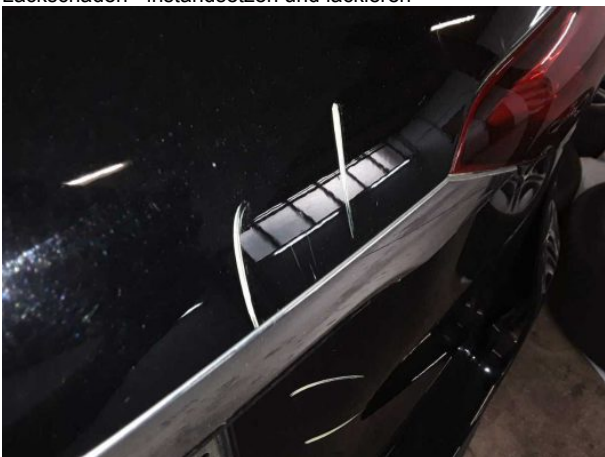
Beschädigung #17: Heckklappe/-tür: Heckklappe - Delle / Lackschaden - instandsetzen und lackieren
