MERCEDES-BENZ CITAN MIXTO (BM 420)(10.2023->) 112 CDI LANG (A2)(420.635) MOTOR 1,5 LTR. - 85 KW CDI KAT KASTEN MIXTO

VIN: W1VTCBDZ4RU384176

Bewertungsdetails

Bewertungsort  
AKB Zörbig

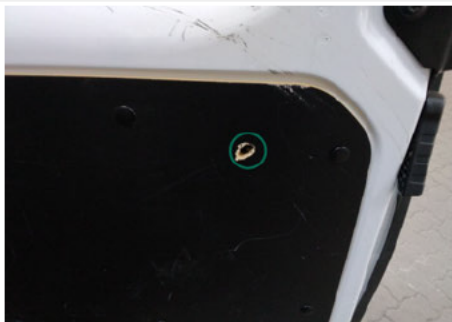
Innenverkleidung Laderaum / Unten Hinten Rechts / Gebrochen

| 016 | Innenverkleidung Laderaum / Uhten Hinten Rechts<br>Bezugsmaterial : Holz | Gebrochen | Ersetzen |

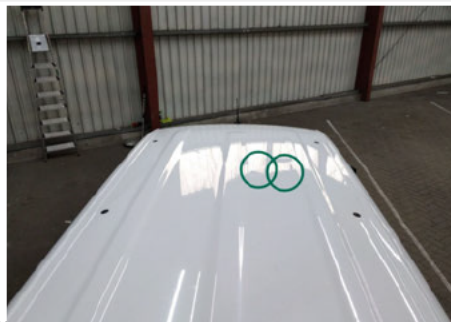
Dach / - / Delle

Smart Repair

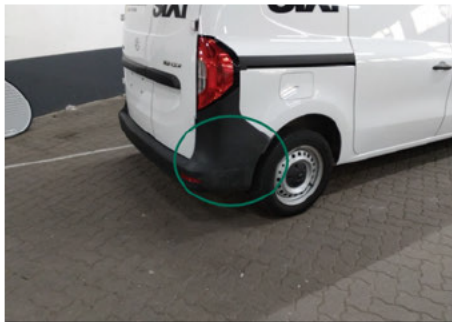
Stoßfänger / Hinten Rechts / Kratzer

Smart Repair

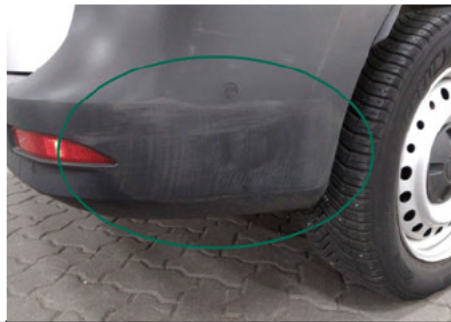
Stoßfänger / Hinten Rechts / Kratzer

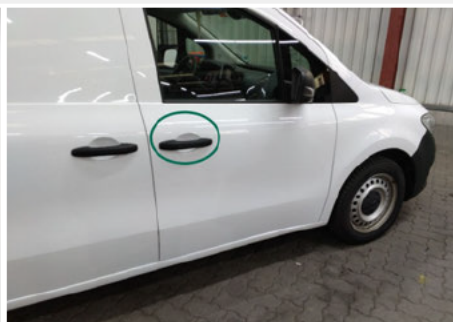
Tür / Vorne Rechts / Kratzer

Lackieren

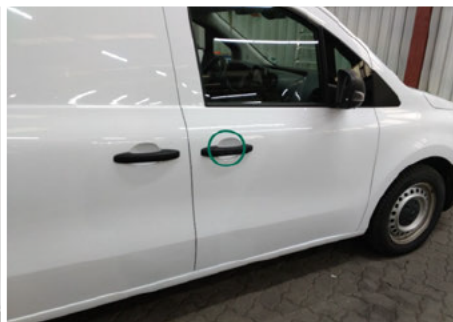
Türgriff Außen / Vorne Rechts / Kratzer

| 025 | Türgriff Außen / Vorne Rechts | Kratzer | Smart Repair |

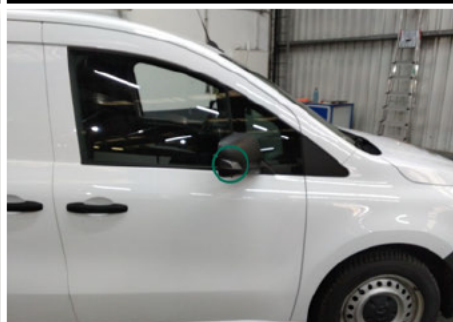
Blinker / Rechts / Kratzer

| 026 | Blinker / Rechts | Kratzer | Ersetzen |
