Lynk & Co 01

Informazioni Veicolo

Marca:	Lynk & Co	Targa:	--
Cambio:		Colore esterno:	Nero
Modello:	01	N. Telaio:	L6TCX2E72NE032101
Carburante:	Ibrido plug-in	Potenza:	
Versione:		Data di immatricolazione	10/02/2023
Chilometraggio:	50539 km	Numero di porte:	5

Riepilogo dei danni

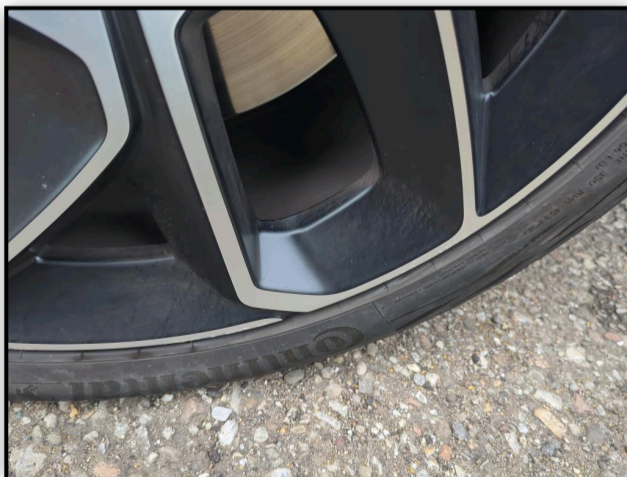
Cerchio lega bicolore / policromo ant. Dx

Graffiature

Riparare / sostituire (somma forfettaria)

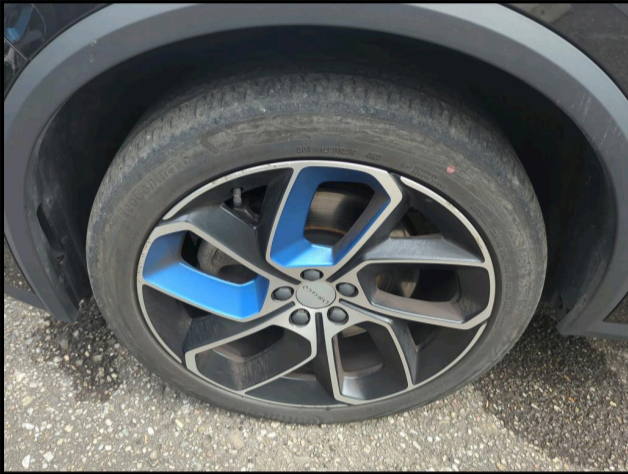
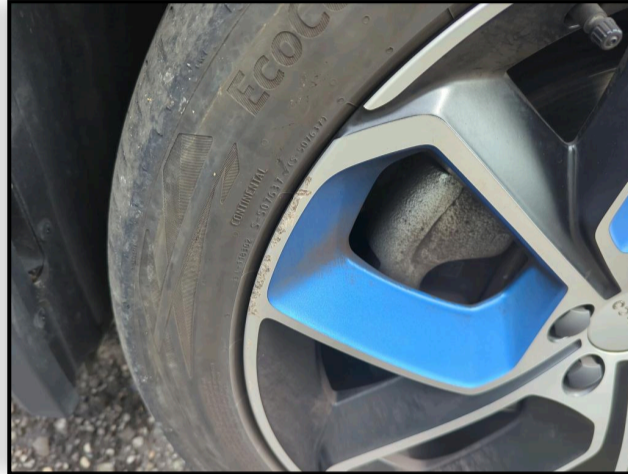
Cerchio lega bicoore / policromo ant. Sx

Graffiature

Riparare / sostituire (somma forfettaria)

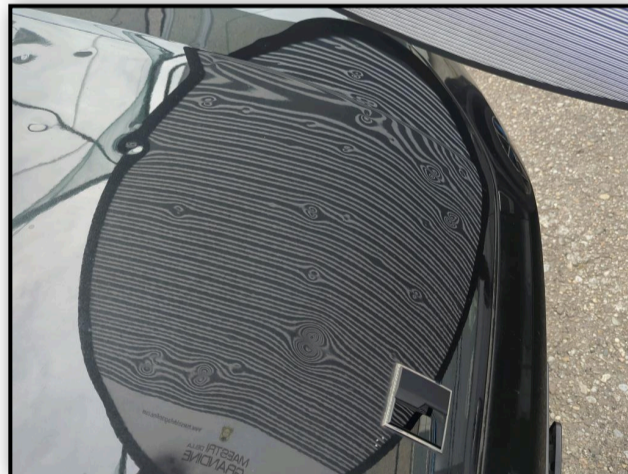
Cofano Post.

Ammaccatura e graffio
Riparare e dipingere
Dietro/posteriore
