WBA6N31040FL75914

## Zustandsbericht

Inspection date: 16 Jun 2026  
**Protocol number: 45963900**  
Delivery date: 16 Jun 2026

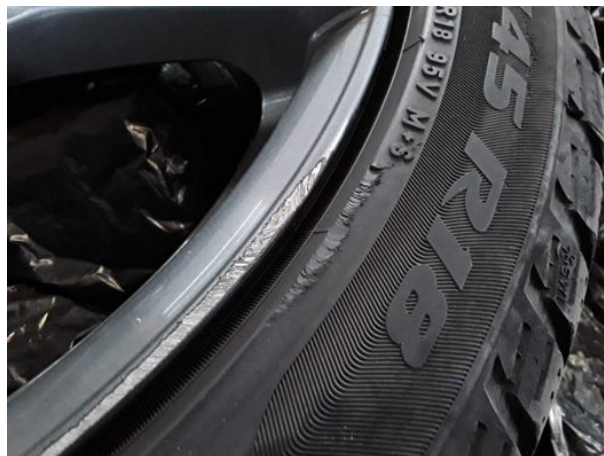
| No. | Component group | Description |
|---|---|---|
| 2 | 2nd wheel set | 2 tyres - Damaged - No deduction |

**Damage #2:** 2nd wheel set: 2 tyres - Damaged - No deduction

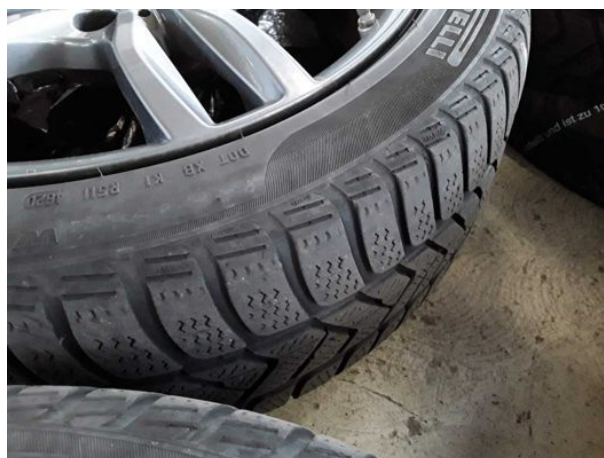
**Damage #2:** 2nd wheel set: 2 tyres - Damaged - No deduction

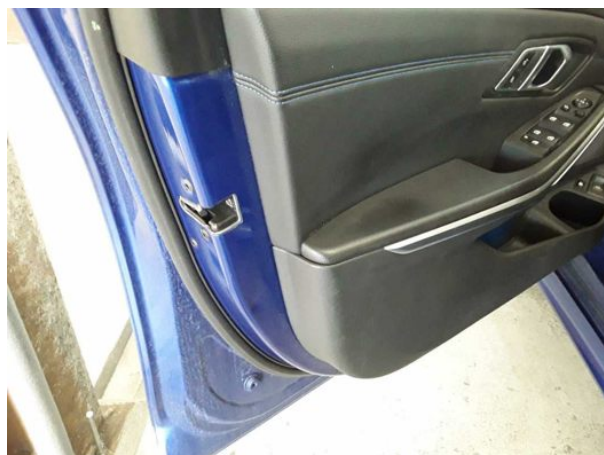
| No. | Component group | Description |
|---|---|---|
| 4 | Door - front left side | Door - dent(s) - Smooth repair work |

**Damage #4:** Door - front left side: Door - dent(s) - Smooth repair work

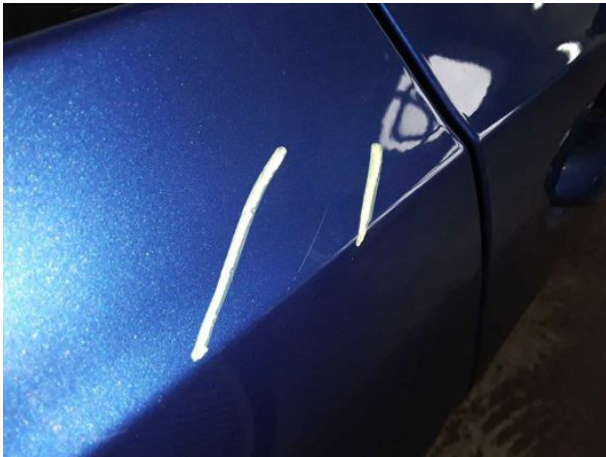
| No. | Component group | Description |
|---|---|---|
| 11 | Door - rear right side | Door - Scratched - Smart repair |

**Damage #11:** Door - rear right side: Door - Scratched - Smart repair

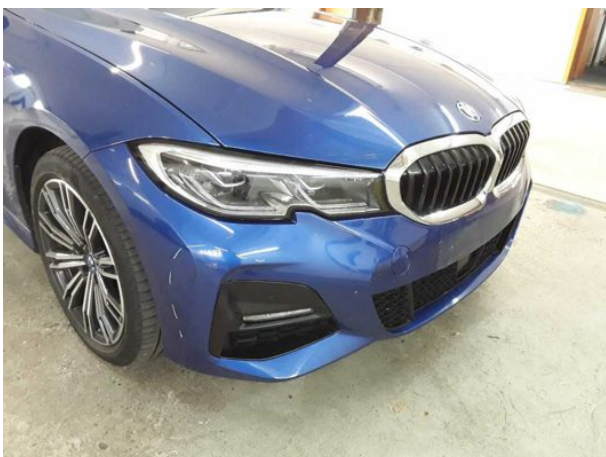
| No. | Component group | Description |
|---|---|---|
| 13 | Front bumper | Front bumper - Scratched - Smart repair |

**Damage #13:** Front bumper: Front bumper - Scratched - Smart repair

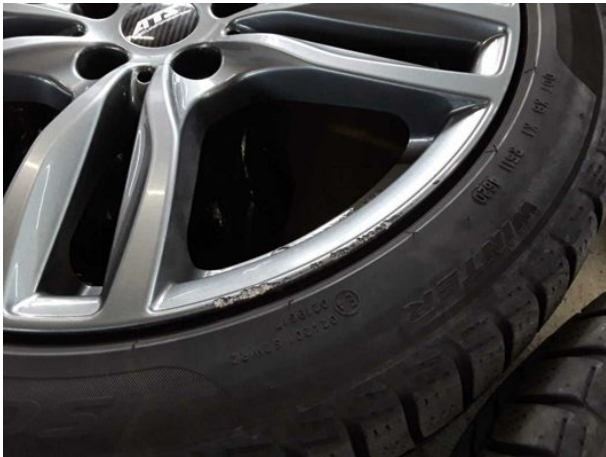
**Damage #16:** 2nd wheel set: 3 alloy rims - Scratched - Loss in value

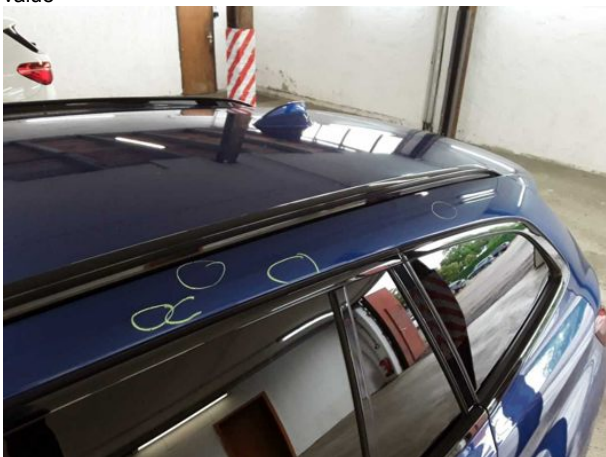
| No. | Component group | Description |
|---|---|---|
| 17 | Roof | Roof rail - left side - dent(s) - Smooth repair work |

**Damage #17:** Roof: Roof rail - left side - dent(s) - Smooth repair work

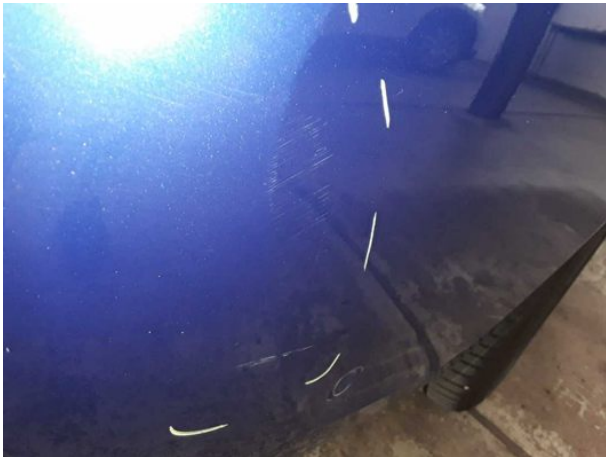
| No. | Component group | Description |
|---|---|---|
| 18 | Rear bumper | Rear bumper - Scratched - Repair and paint |

**Damage #18:** Rear bumper: Rear bumper - Scratched - Repair and paint

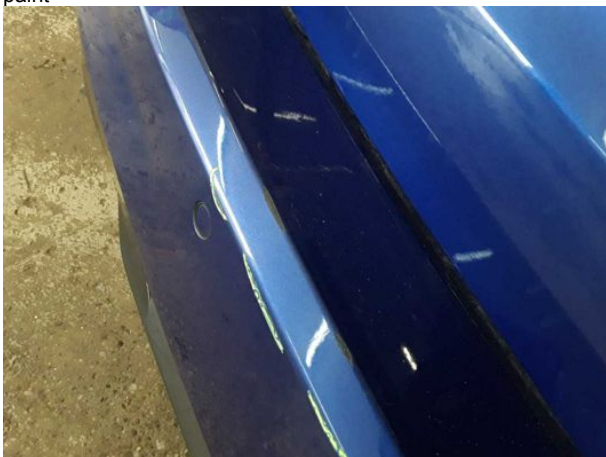
**Damage #18:** Rear bumper: Rear bumper - Scratched - Repair and paint

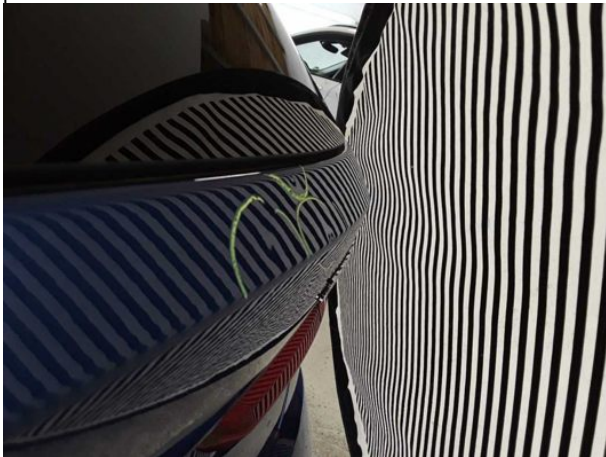
| No. | Component group | Description |
|---|---|---|
| 19 | Boot lid / rear door | Boot lid - Dent / paintcoat damage - Repair and paint |

**Damage #19:** Boot lid / rear door: Boot lid - Dent / paintcoat damage - Repair and paint

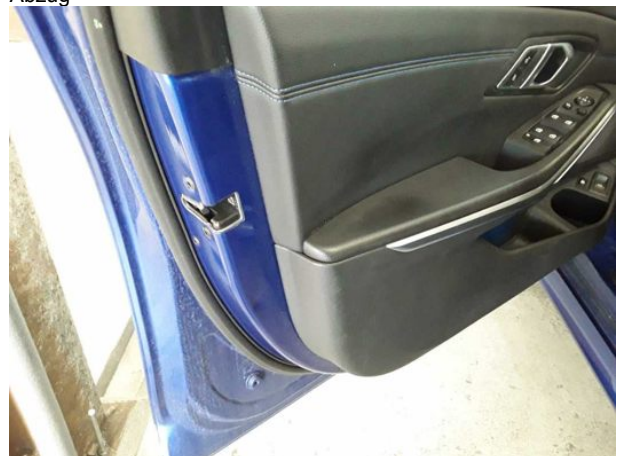
**Beschädigung #4:** Tür vorn links: Tür - Delle(n) - sanft instandsetzen

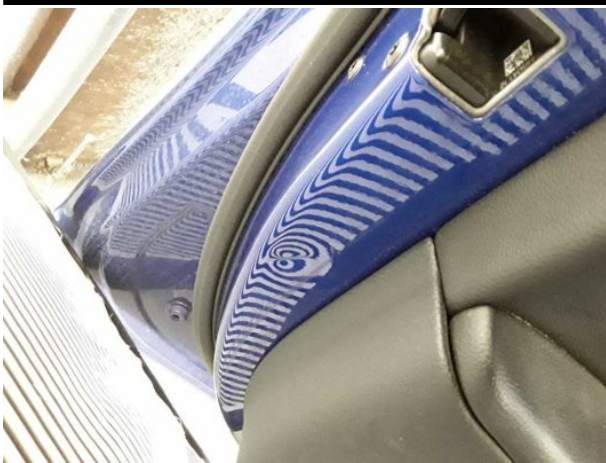
**Beschädigung #4:** Tür vorn links: Tür - Delle(n) - sanft instandsetzen

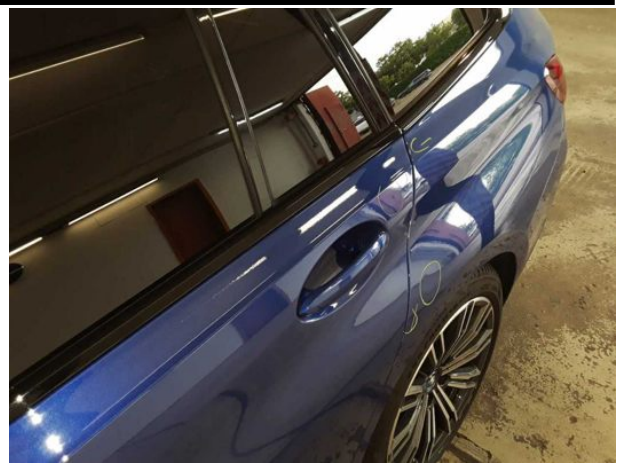
**Beschädigung #5:** Tür hinten links: Tür - Delle(n) - sanft instandsetzen

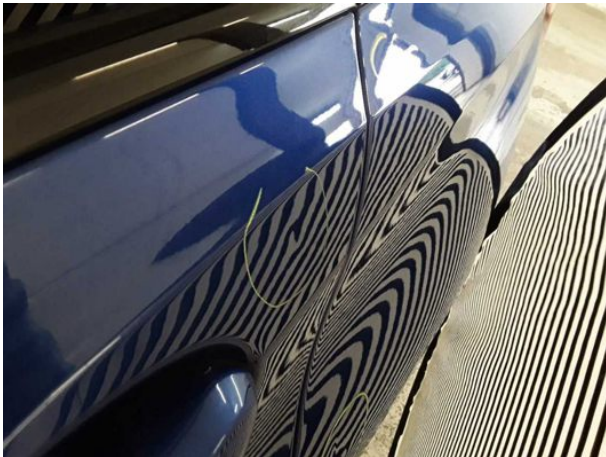
**Beschädigung #5:** Tür hinten links: Tür - Delle(n) - sanft instandsetzen

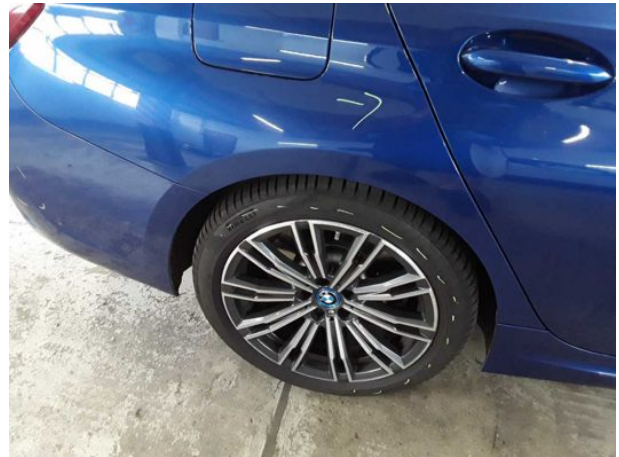
**Beschädigung #6:** Rad/Reifen: Leichtmetallfelge hinten rechts - verkratzt / verschürft - Wertminderung

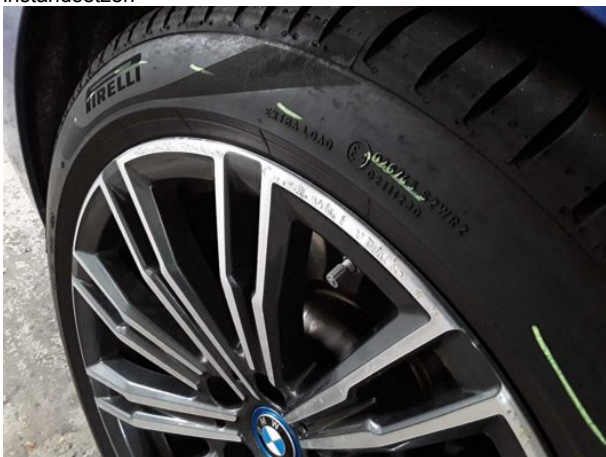
**Beschädigung #6:** Rad/Reifen: Leichtmetallfelge hinten rechts - verkratzt / verschürft - Wertminderung

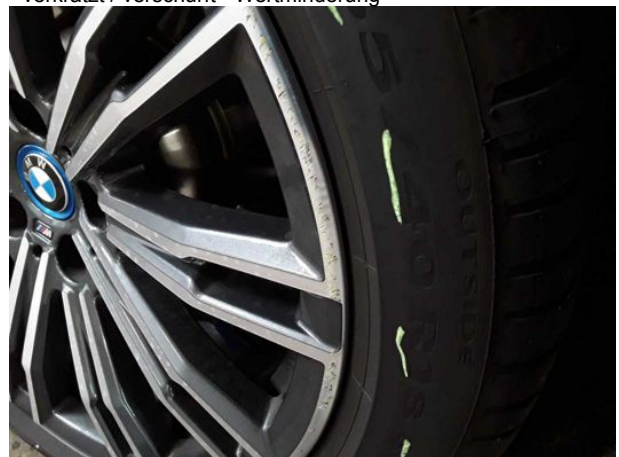
**Beschädigung #6:** Rad/Reifen: Leichtmetallfelge hinten rechts - verkratzt / verschürft - Wertminderung

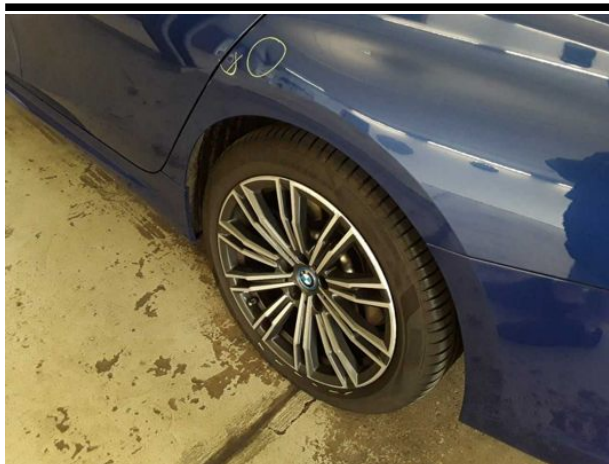
**Beschädigung #7:** Rad/Reifen: Leichtmetallfelge hinten links - verkratzt / verschürft - Wertminderung

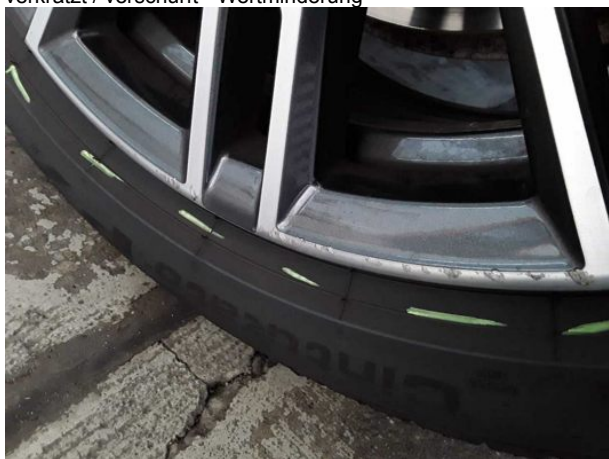
**Beschädigung #7:** Rad/Reifen: Leichtmetallfelge hinten links - verkratzt / verschürft - Wertminderung

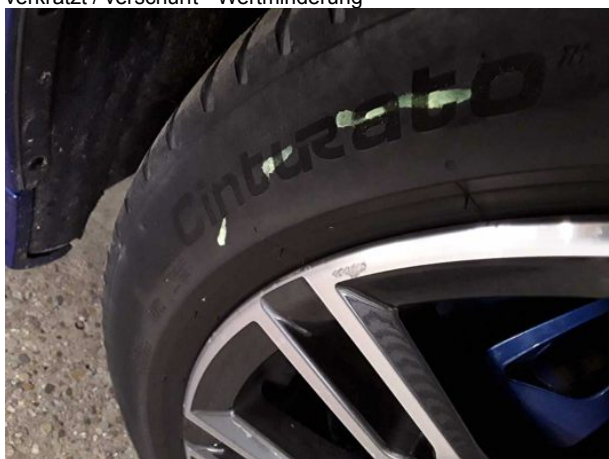
**Beschädigung #8:** Rad/Reifen: Leichtmetallfelge vorn rechts - verkratzt / verschürft - Wertminderung

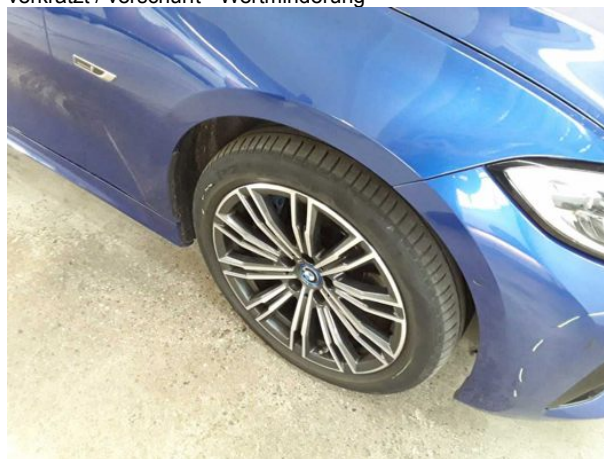
**Beschädigung #8:** Rad/Reifen: Leichtmetallfelge vorn rechts - verkratzt / verschürft - Wertminderung

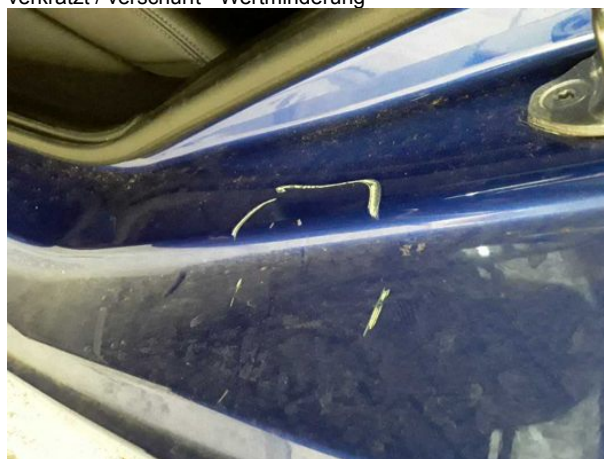
| Nr. | Bauteilgruppe | Beschreibung |
|---|---|---|
| 9 | Seitenwand links | Einstieg - verkratzt / verschürft - Smart Repair |

**Beschädigung #9:** Seitenwand links: Einstieg - verkratzt / verschürft - Smart Repair

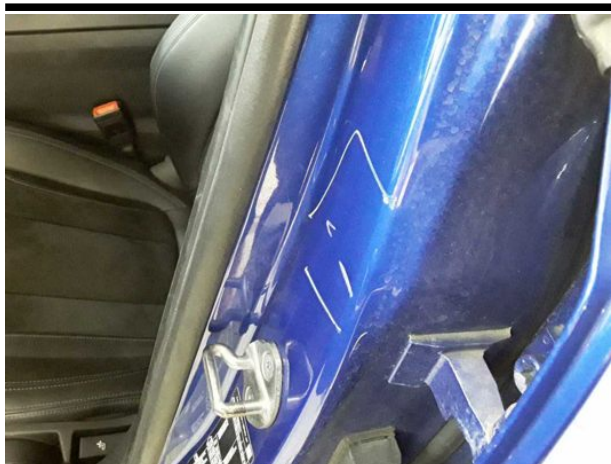
| Nr. | Bauteilgruppe | Beschreibung |
|---|---|---|
| 10 | Schweller links | Einstieg - verkratzt / verschürft - Smart Repair |

**Beschädigung #10:** Schweller links: Einstieg - verkratzt / versch...  
- Smart Repair

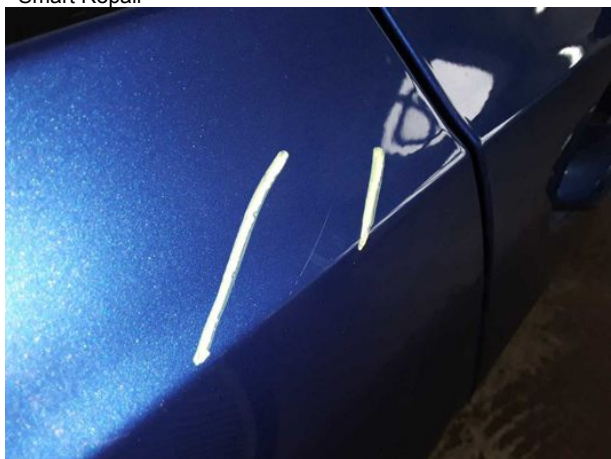
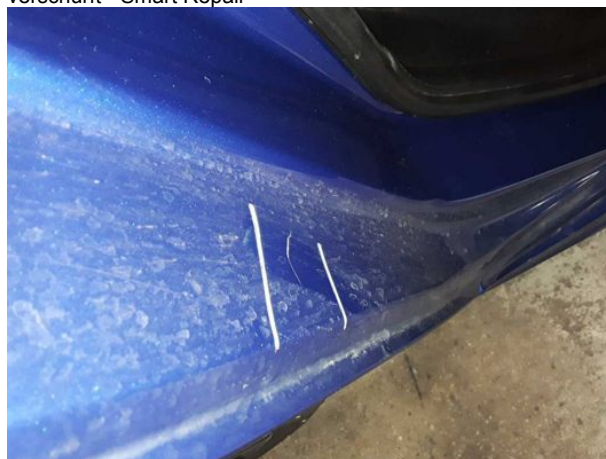
| Nr. | Bauteilgruppe | Beschreibung |
|---|---|---|
| 11 | Tür hinten rechts | Tür - verkratzt / verschürft - Smart Repair |

**Beschädigung #11:** Tür hinten rechts: Tür - verkratzt /  
verschürft - Smart Repair

**Beschädigung #11:** Tür hinten rechts: Tür - verkratzt / verschürft -  
Smart Repair

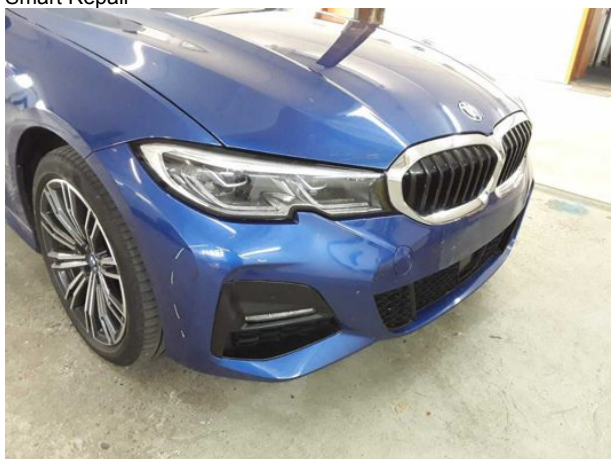
| Nr. | Bauteilgruppe | Beschreibung |
|---|---|---|
| 12 | Seitenwand rechts | Einstieg - verkratzt / verschürft - Smart Repair |

**Beschädigung #12:** Seitenwand rechts: Einstieg - verkratzt /  
verschürft - Smart Repair

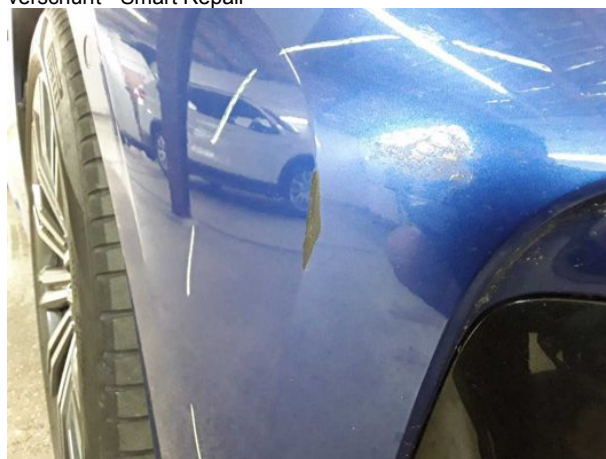
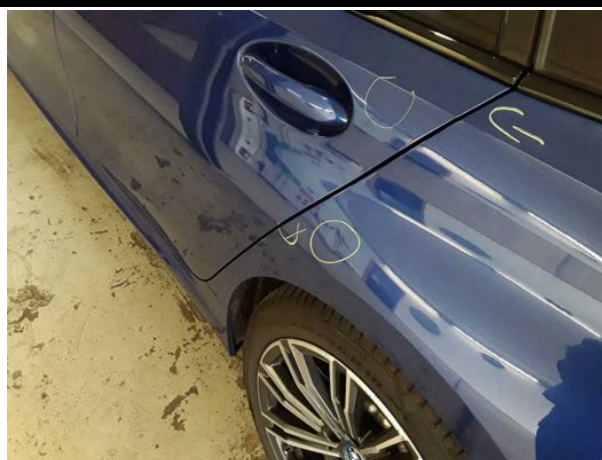
| Nr. | Bauteilgruppe | Beschreibung |
|---|---|---|
| 13 | Stoßfänger vorn | Stoßfänger vorn - verkratzt / verschürft - Smart Repair |

**Beschädigung #13:** Stossfänger vorn: Stossfänger vorn -  
verkratzt / verschürft - Smart Repair

**Beschädigung #13:** Stossfänger vorn: Stossfänger vorn - verkratzt / verschürft - Smart Repair

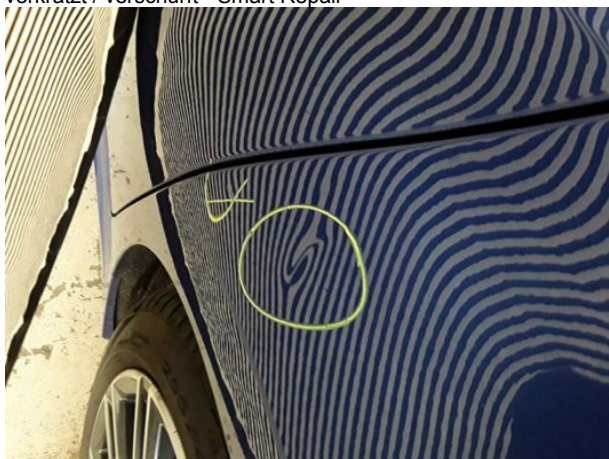
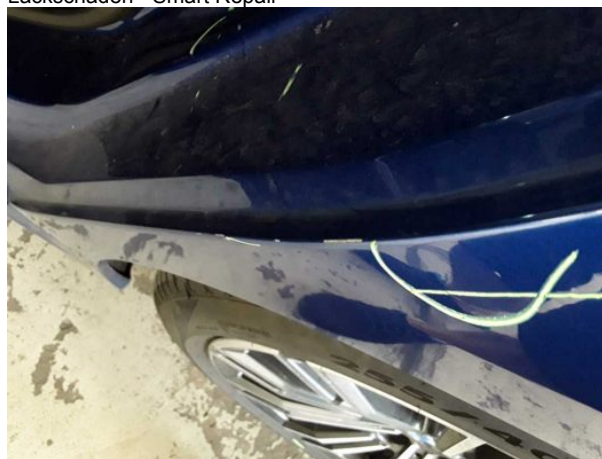
| Nr. | Bauteilgruppe | Beschreibung |
|---|---|---|
| 14 | Seitenwand links | Seitenwand - Delle / Lackschaden - Smart Repair |

**Beschädigung #14:** Seitenwand links: Seitenwand - Delle / Lackschaden - Smart Repair

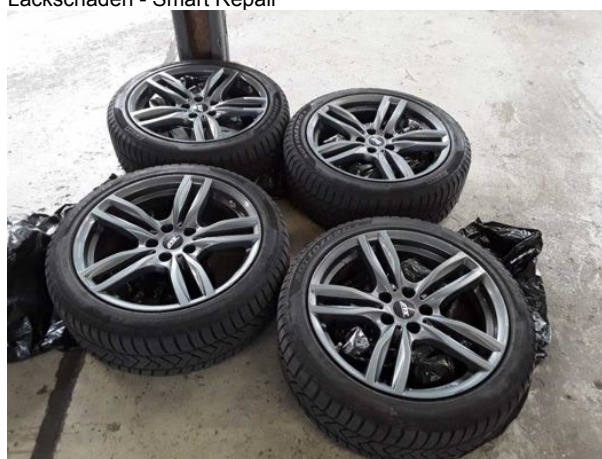
**Damage #15:** Misc.: Inspection / maintenance - Due - Replace

**Beschädigung #15:** Sonstiges: Inspektion/Wartung - fällig - erneuern

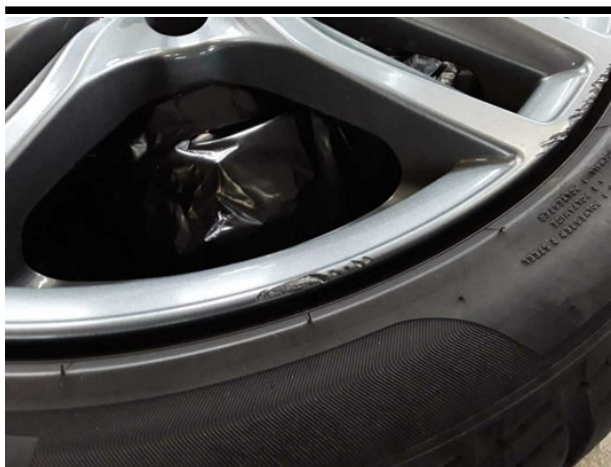
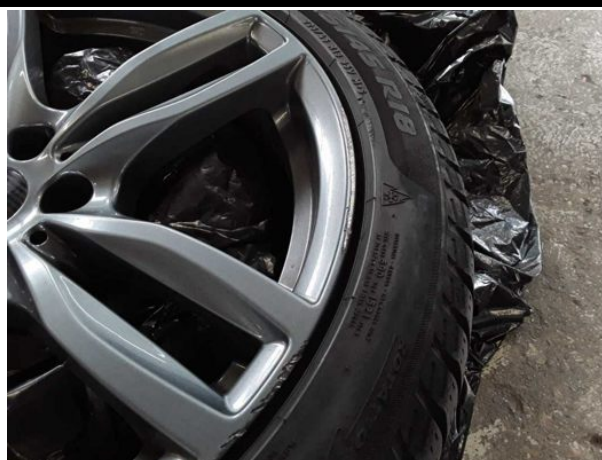
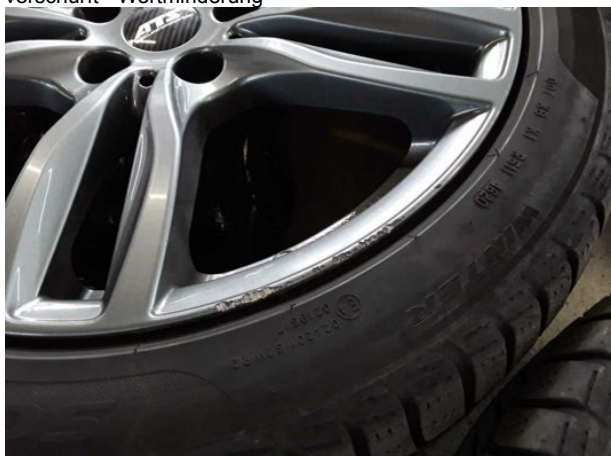
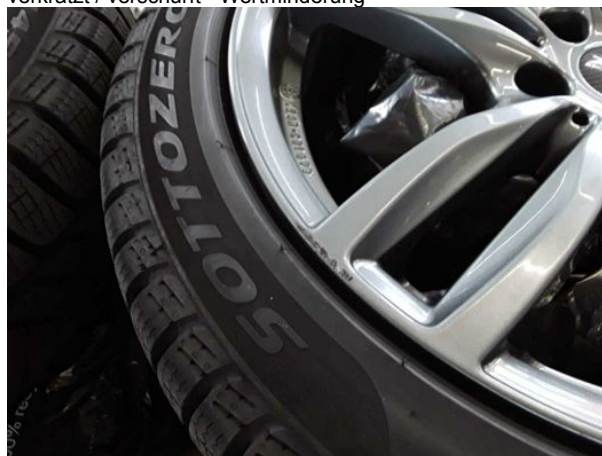
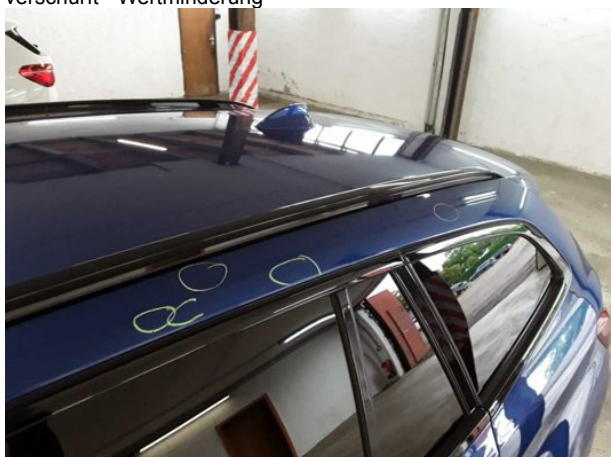
**Damage #16:** 2nd wheel set: 3 alloy rims - Scratched - Loss in value

**Beschädigung #16:** 2.Radsatz: 3 Leichtmetallfelgen - verkratzt / verschürft - Wertminderung

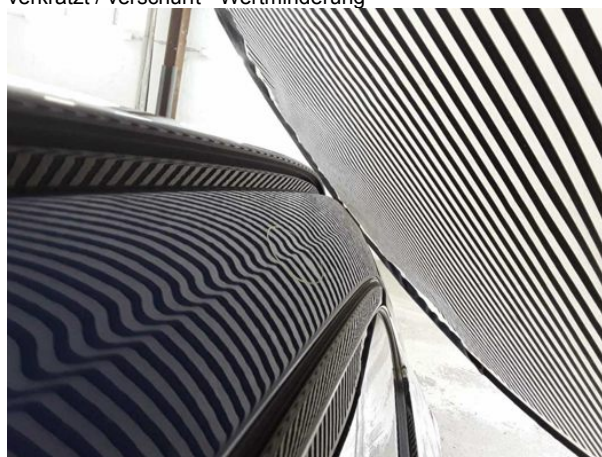
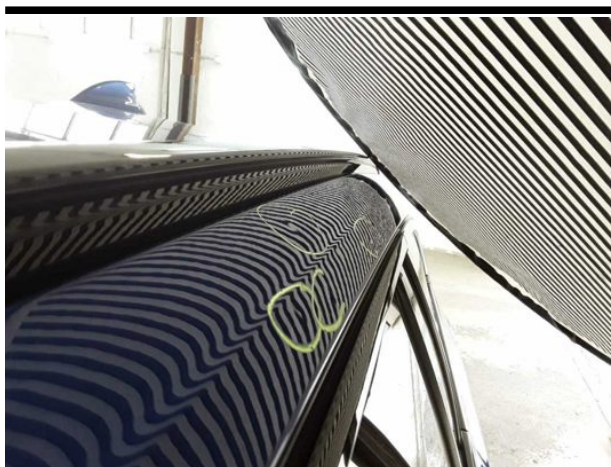
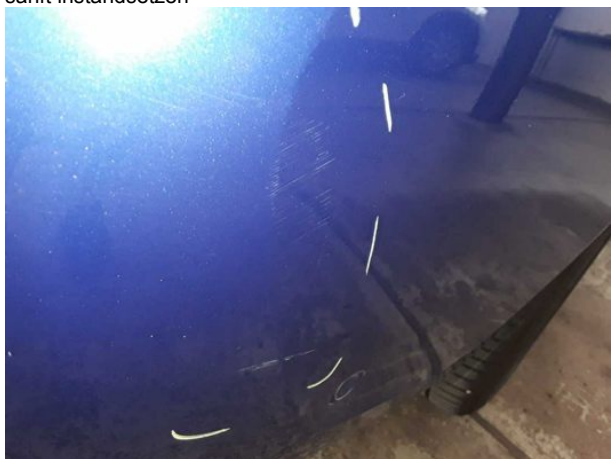
**Beschädigung #17:** Fahrzeugdach: Dachholm links - Delle(n) - sanft instandsetzen

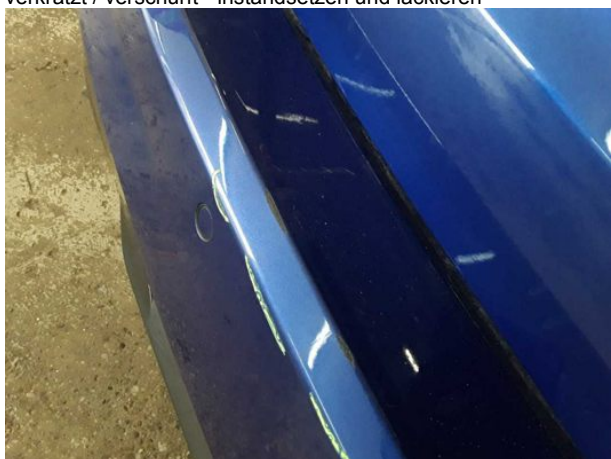
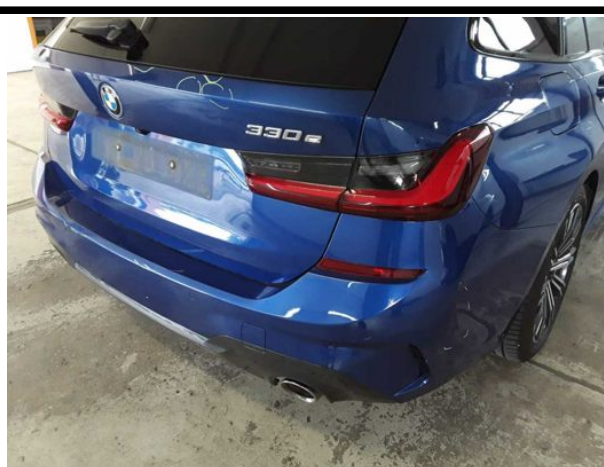
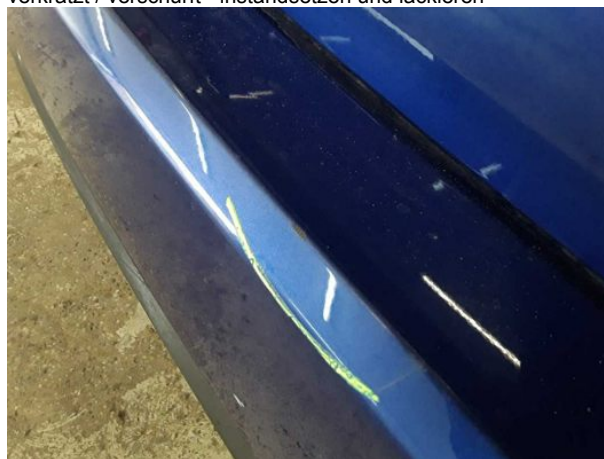
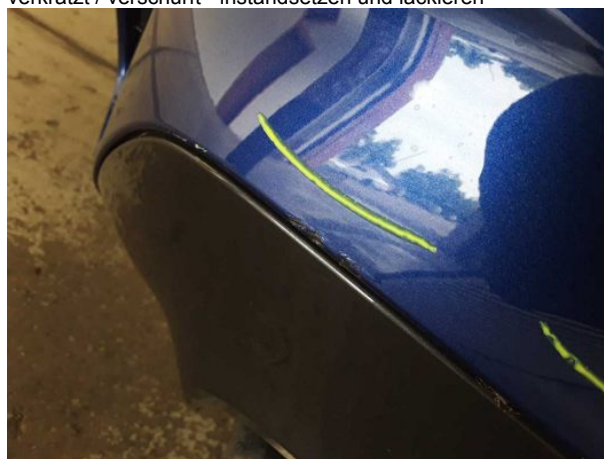
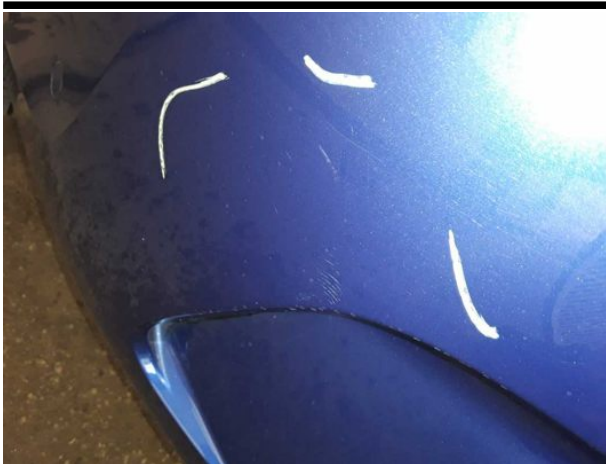
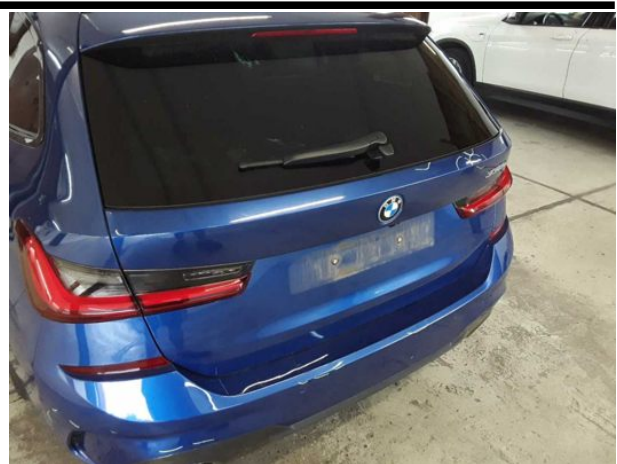
**Damage #18:** Rear bumper: Rear bumper - Scratched - Repair and paint

**Beschädigung #18:** Stossfänger hinten: Stossfänger hinten - verkratzt / verschürft - instandsetzen und lackieren

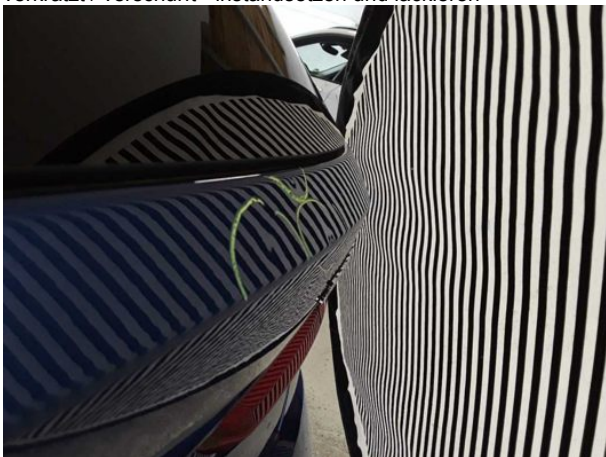
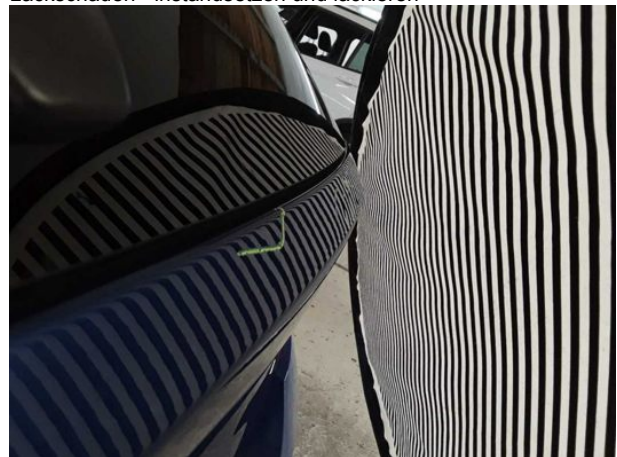
**Damage #19:** Boot lid / rear door: Boot lid - Dent / paintcoat damage - Repair and paint

| Nr. | Bauteilgruppe | Beschreibung |
|---|---|---|
| 19 | Heckklappe/-tür | Heckklappe - Delle / Lackschaden - instandsetzen und lackieren |

**Beschädigung #19:** Heckklappe/-tür: Heckklappe - Delle / Lackschaden - instandsetzen und lackieren
