Zustandsbericht

Besichtigungsdatum: 08.06.2026

Hersteller / Modell	Tesla Model Y Long Range Dual Motor AWD		
Kennzeichen		Fahrgestellnummer	XP7YGCEK5PB069674
Erstzulassung	20.03.2023	Laufleistung (abgelesen)	123.723 km
HSN/TSN	1480 / ABD 00022	Kraftstoffart / Zylinder	Elektro / 0
Fahrzeugart	PKW Limousine	Antriebsart	Allradantrieb
Schadstoffklasse	2017/1151;WLTP;reine Elektr...	Getriebe / Anzahl Gänge	Direktantrieb
Farbe	Schwarz Uni	Besichtigungszustand	bedingt: Licht/Nässe/Schmutz
Leistung / Hubraum	153 kW / 0 ccm	Nächste HU	03/2027
Wartungsheft / Nachweis	digitaler Nachweis / vollständig	Restlauf bis Service	0 Tag(e)
Letzte Wartung		Polsterart	Leder
Vorschaden	Keine Feststellbar	Polsterfarbe	Schwarz
Nachlackierung	Feststellbar	zul. Gesamtgewicht	2.518 kg
Dokumente	ZB I vorhanden (Kopie)	Anzahl Halter	1
Schlüssel soll/ist	2/1	Anzahl Sitze / Türen	5 / 5
Vertragsnummer	52092088	Re-Import	Nein

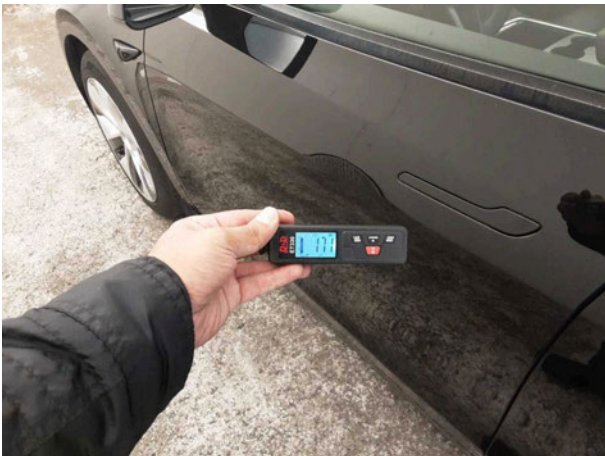
Nachlackierung 1: Schweller links, Tür vorne links
