# LYNK & CO

## Lynk & Co 01

### Informazioni Veicolo

### Riepilogo dei danni

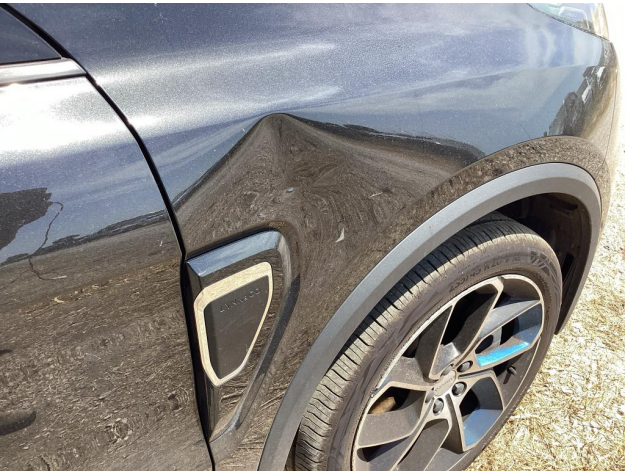
Parafango ant. Sx

Graffiature  
Verniciatura  
Sinistra
